# 平成25年7月28日豪雨による中国地整管内の主な被災箇所(直轄国道) 一般国道191号 萩市須佐地内

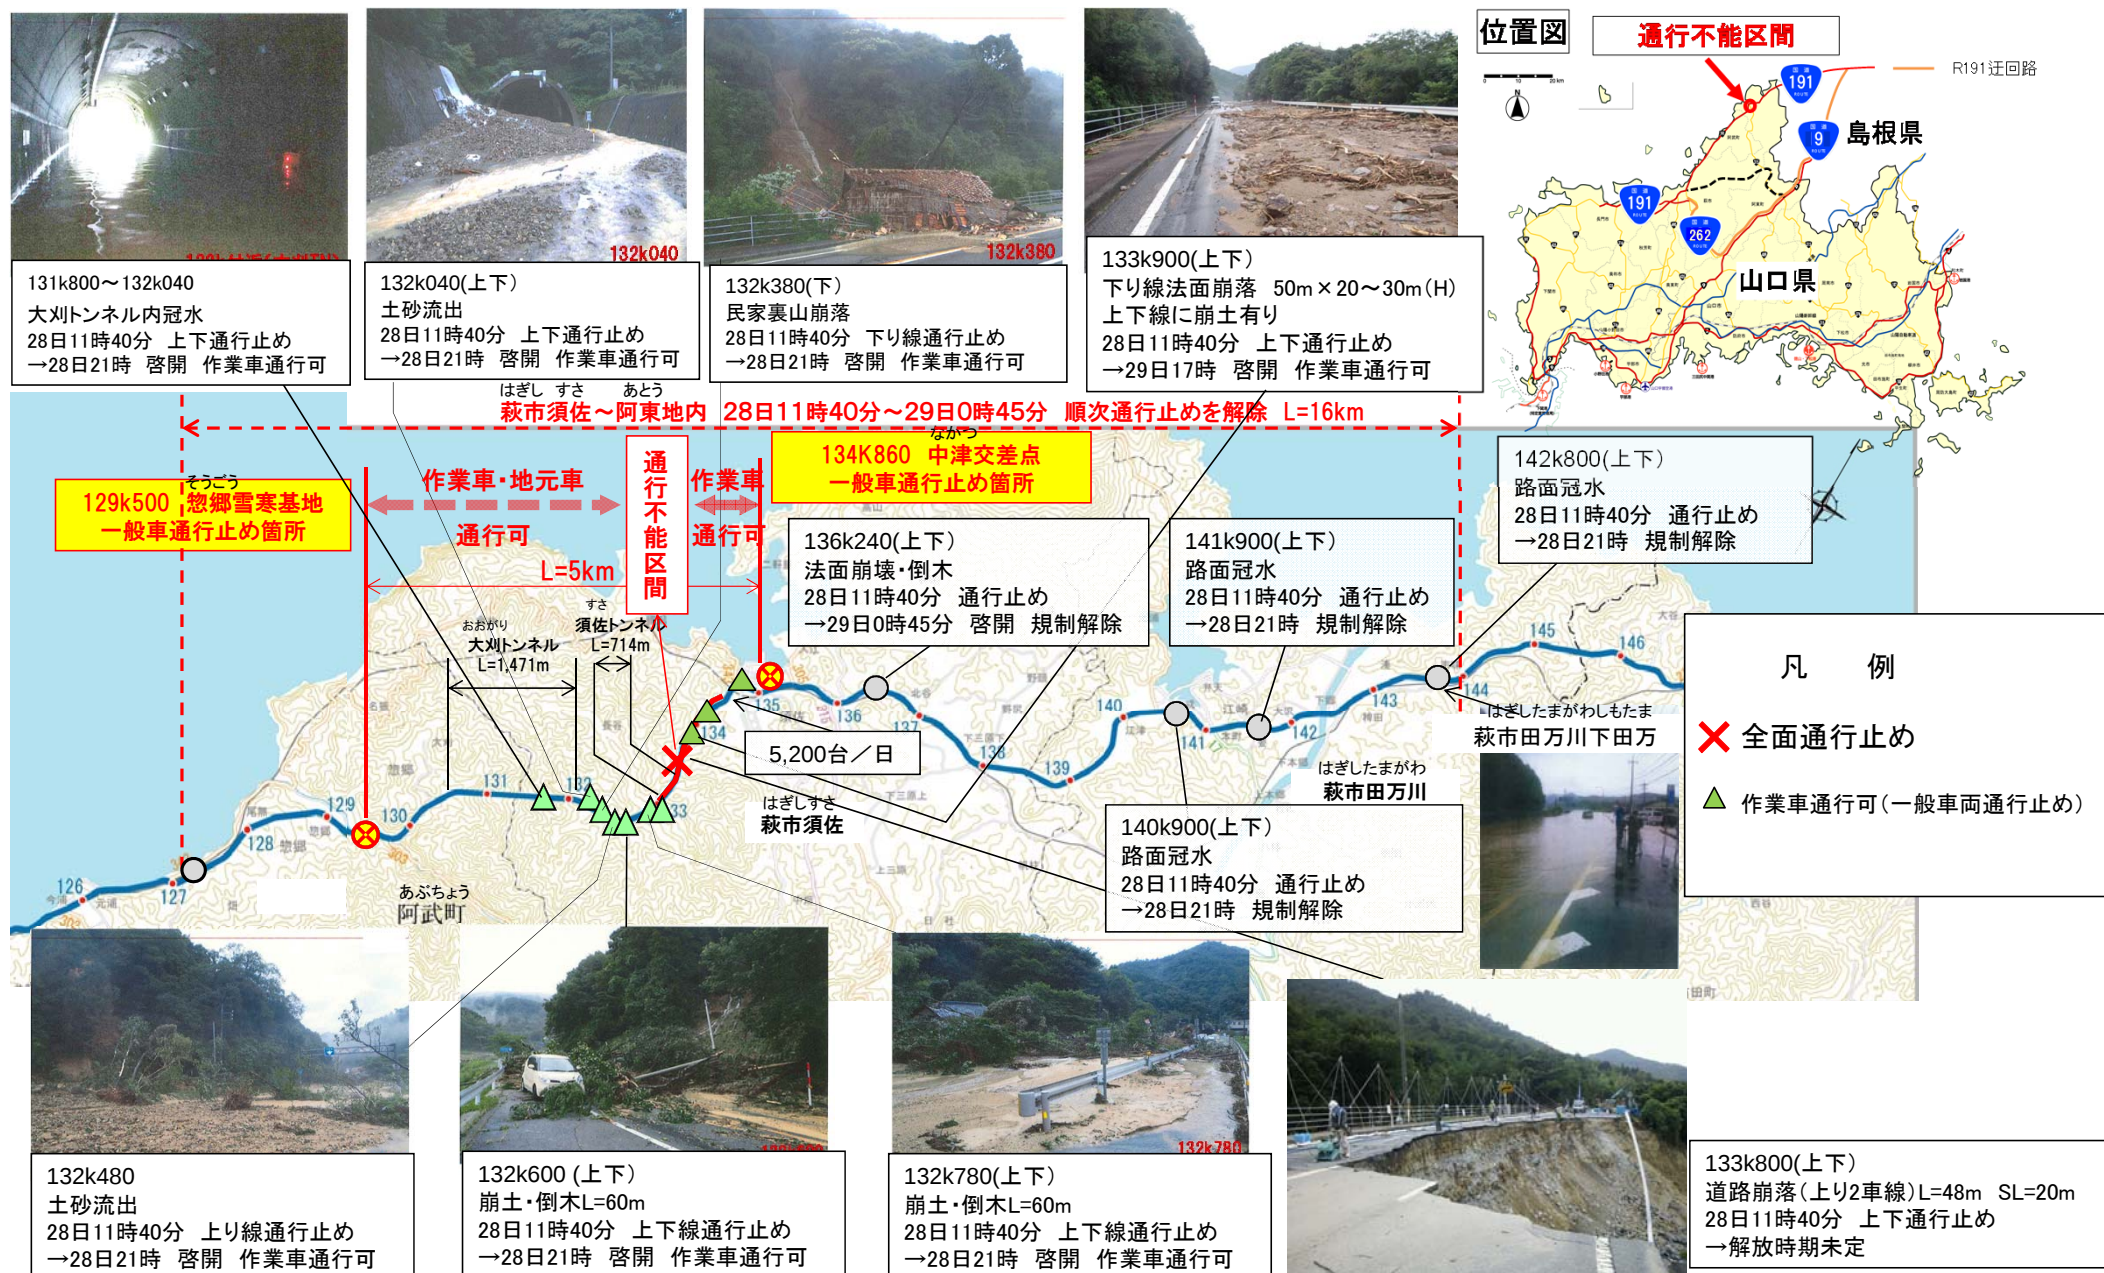
8月1日16時現在

- 当初、国道191号須佐地内L=16km、全面通行止め(17箇所被災)
- 翌29日未明には、啓開作業により、通行止めL=5kmに短縮(11箇所被災。但し、作業車・地元車通行可)
- 30日8時、応急復旧作業に着手し作業中
- 8月1日、通行止め区間L=5km区間について2車線の啓開活動実施中

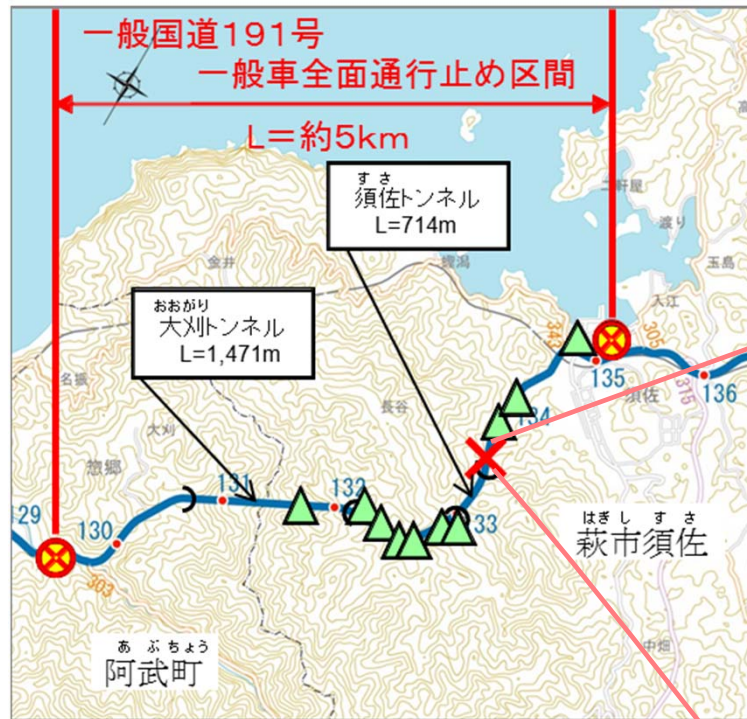
- 7月28日11時40分、道路崩落(L=48m、法長20m)により通行止め
- 崩落部を避けた迂回路により応急復旧を実施。7月30日8時、復旧作業着手
- 概ね1週間程度で片側通行により応急復旧予定

## 応急復旧

※山側に応急の迂回路を設置

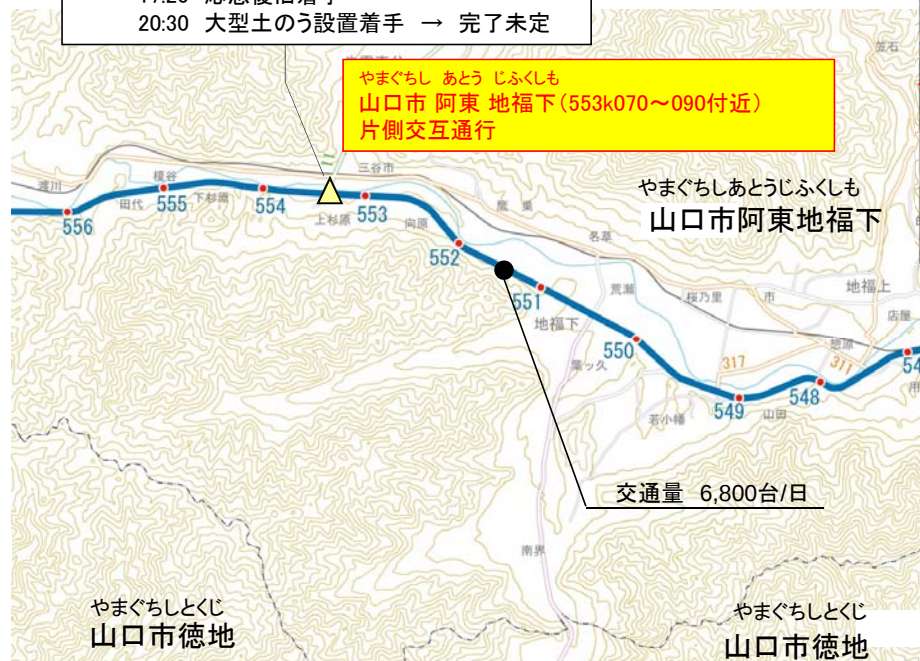
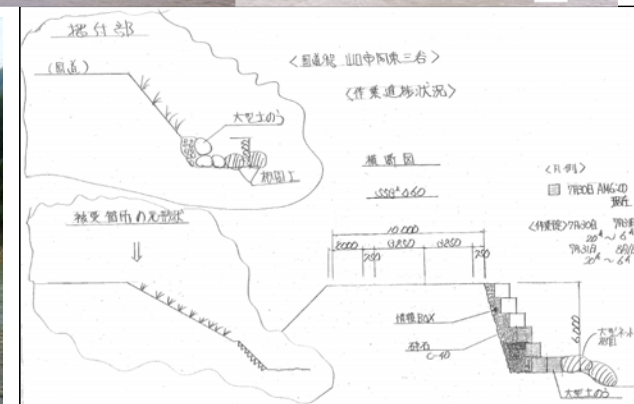
8月1日16時現在

8月1日の作業

- ・迂回路の法尻部に土のう設置
- ・崩落部のモルタル吹き付け準備中
