## 一般国道191号の復旧までの道のり

7月28日(日)11時40分より、一般国道191号の萩市須佐<sup>はぎし すさ</sup>  
～阿武町間<sup>あぶちよう</sup>で、冠水・土砂崩落・法面崩壊等により、約16km  
区間を通行止めとしました。(7月29日早朝より、萩市須佐付<sup>はぎし すさ</sup>  
近の約5km区間に変更)。  
島根県益田市<sup>ますだし</sup>と山口県萩市<sup>はぎし</sup>を結ぶ幹線道路である国道191号の  
早急な復旧に向けた活動状況をお伝えします。

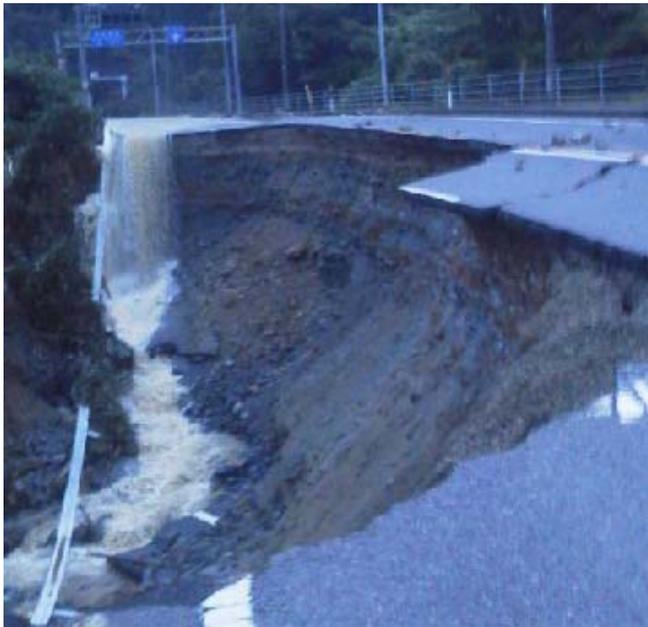
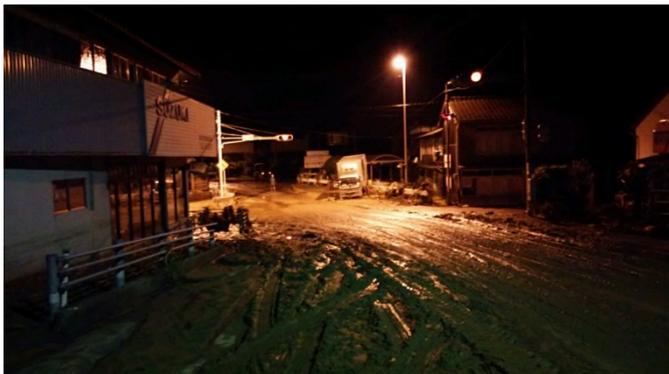
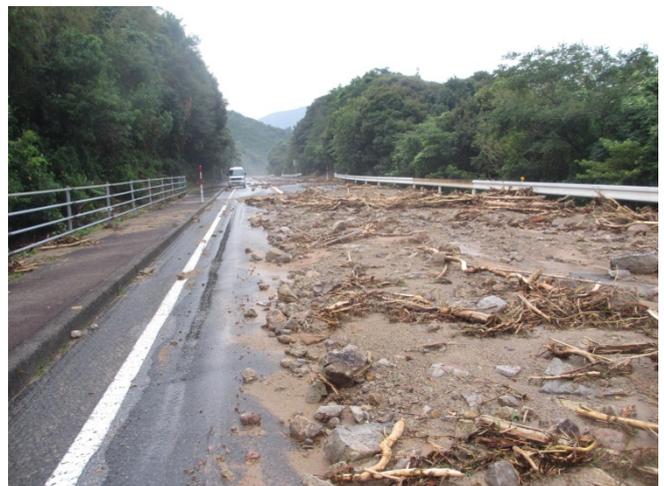
■7月28日(日)11時40分

一般国道191号の萩市～阿武町間<sup>はぎし あぶちよう</sup>において、豪雨に伴う道路冠水・土砂崩落・法面崩壊の発生を確認し、約16kmの区間を通行止めとしました。

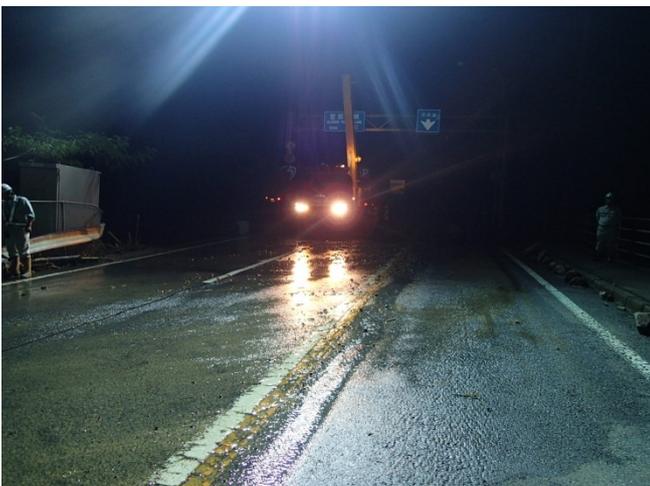
■ 7月29日（月）0時45分（規制開始後約13時間）

道路啓開により、1車線を確保し、法面崩壊箇所までの進入路を確保しました。

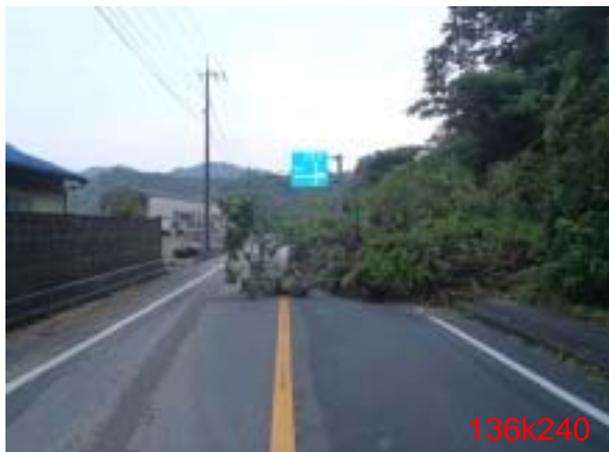
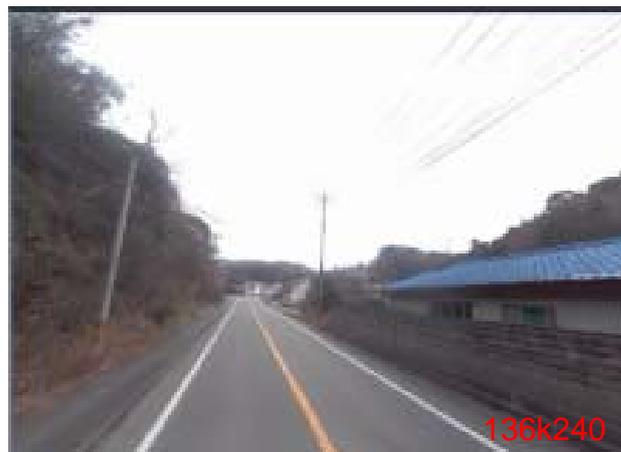
法面崩壊・倒木:上下線通行止め

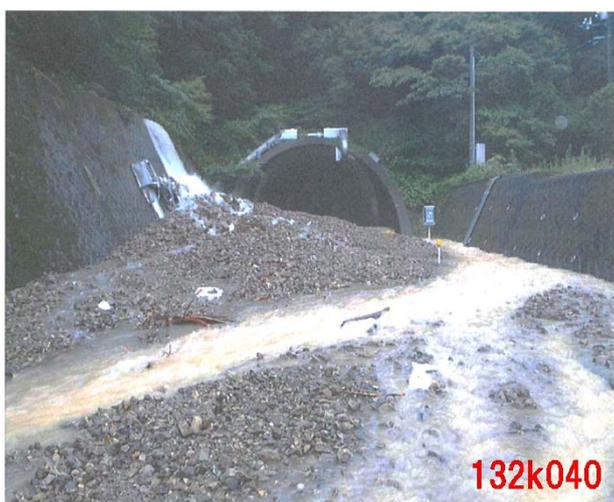
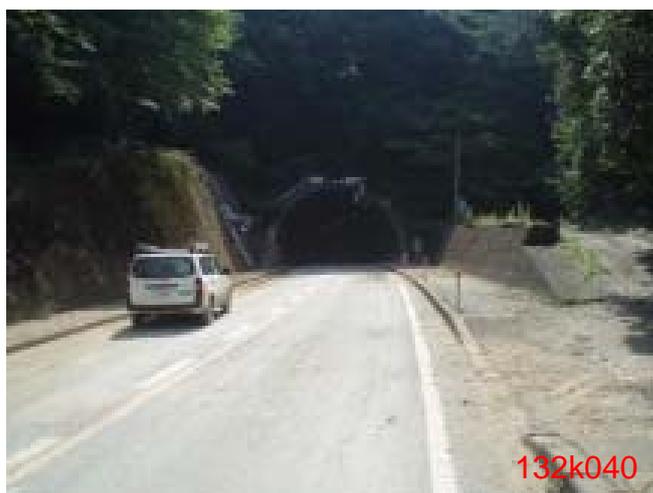
土砂流出:上下線通行止め(大刈トンネル)

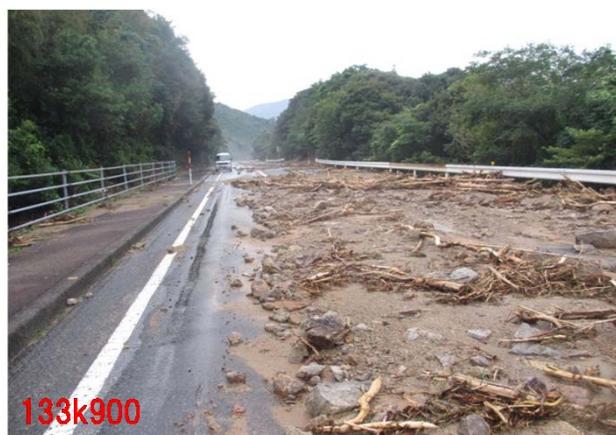
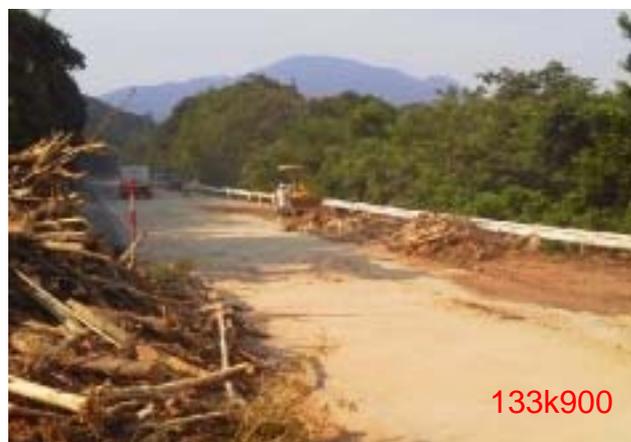
下り線法面崩落:上下線通行止め

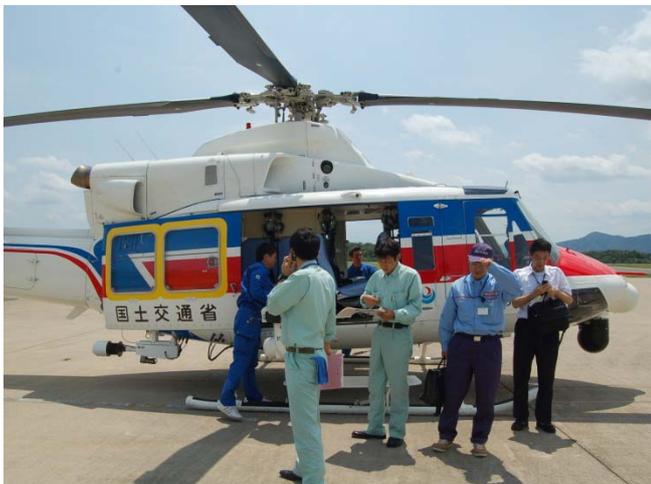
■ 7月29日（月）9時50分（規制開始後約22時間）

天候回復により防災ヘリでの被害状況を確認しました。

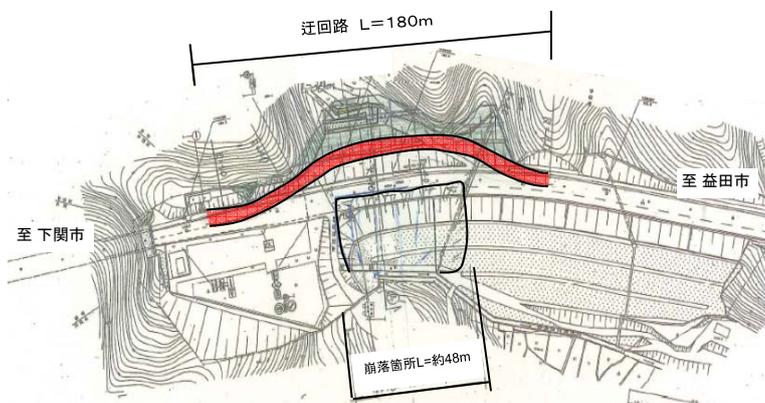
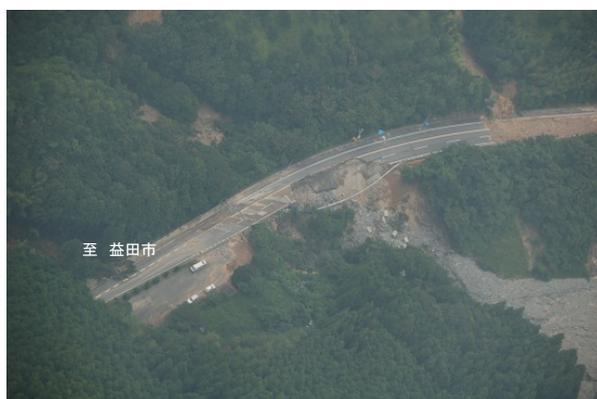
平面図

### 法面崩壊箇所
