平成25年7月28日豪雨による中国地整管内の主な被災箇所(直轄国道) 一般国道191号 萩市須佐地区

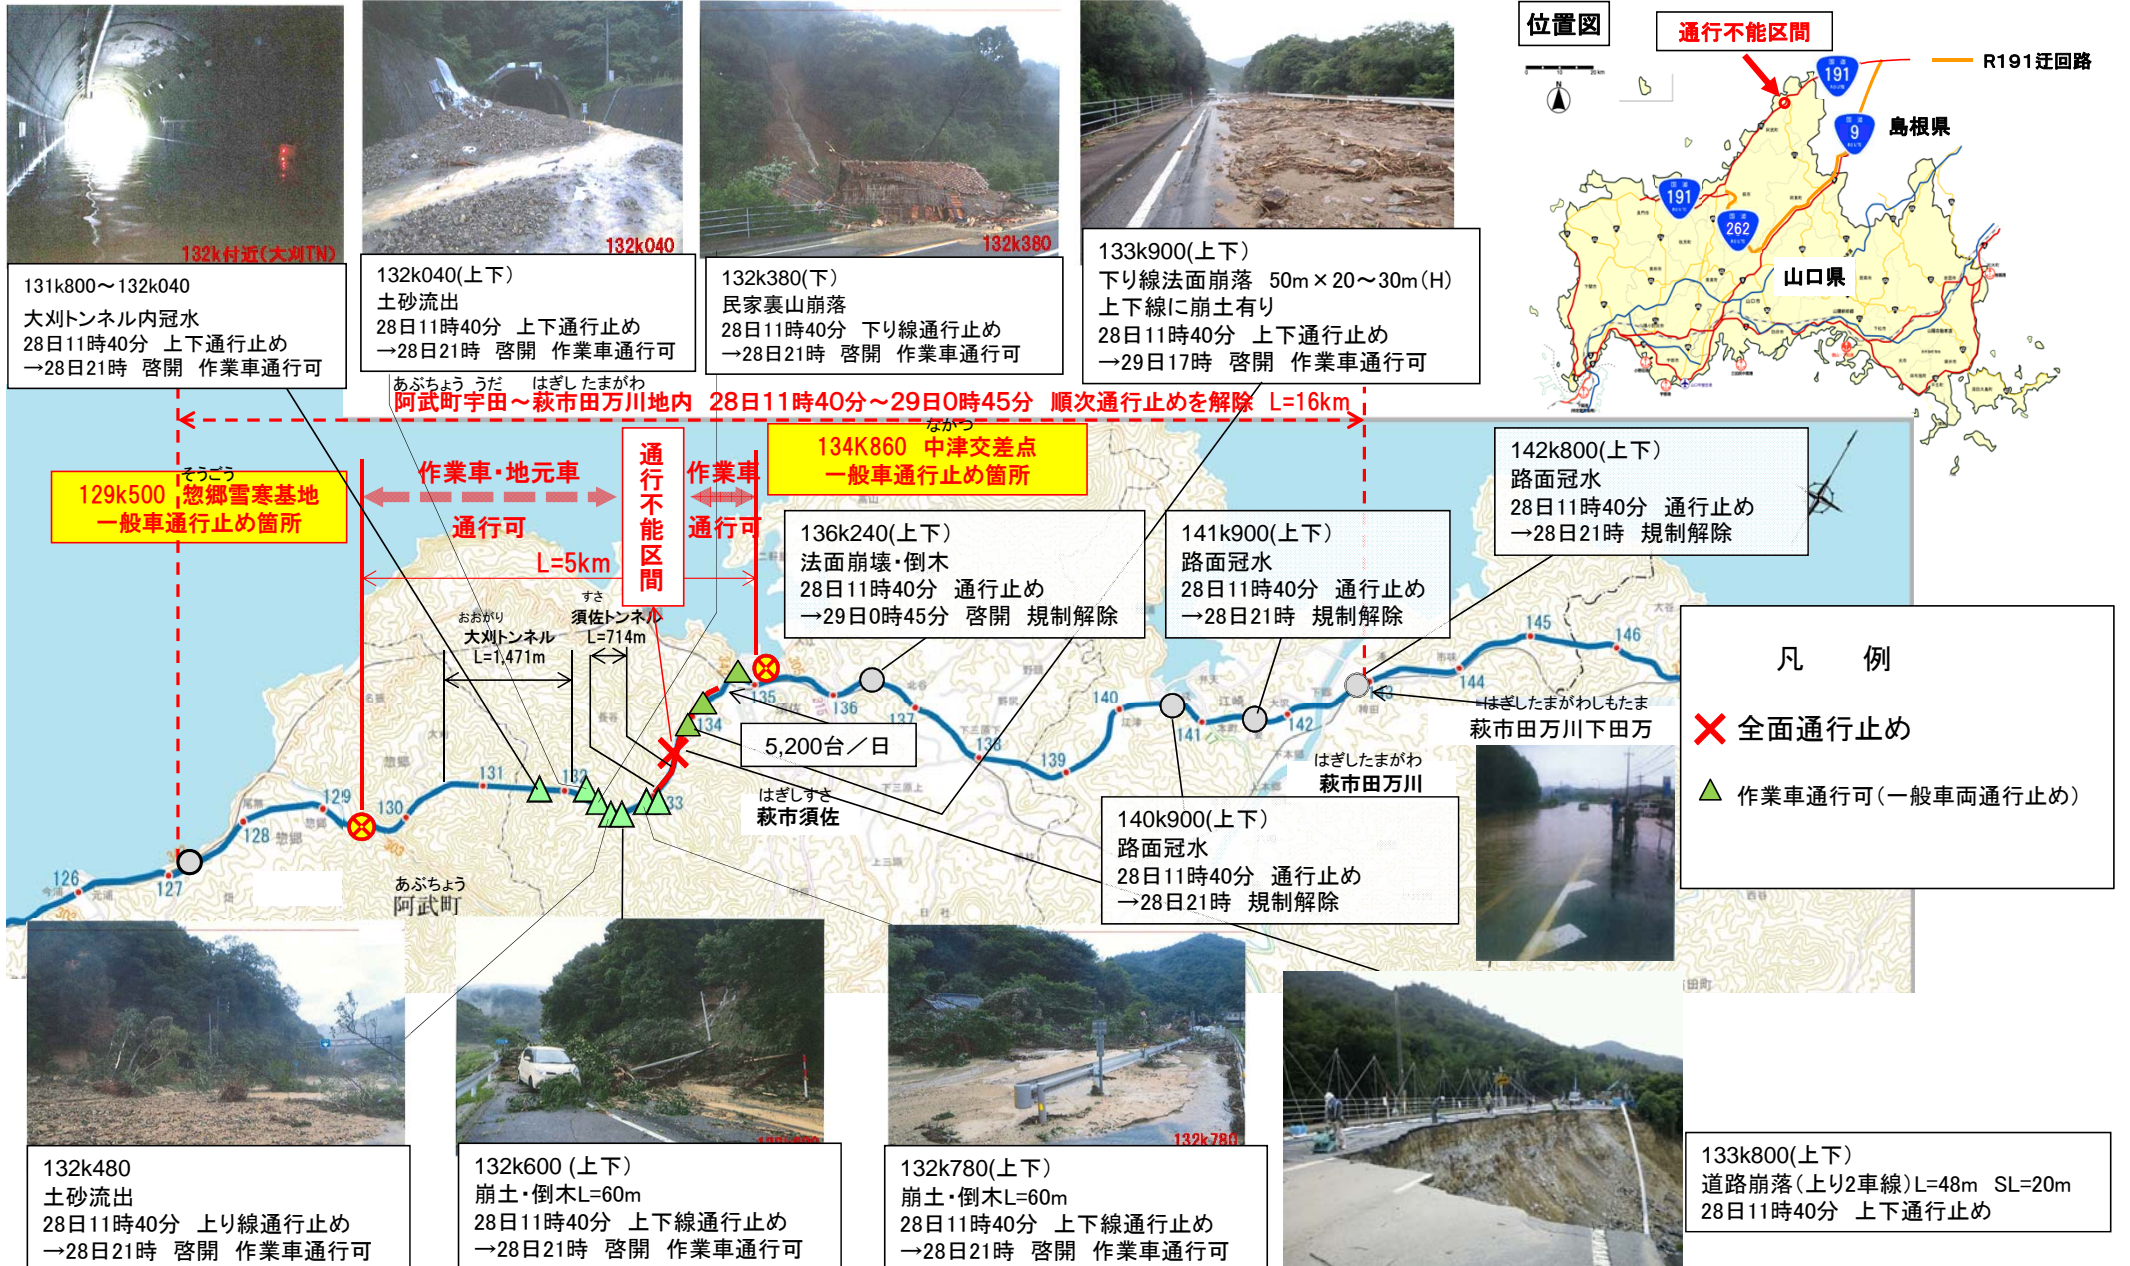
- 当初、国道191号須佐地区L=16km、全面通行止め(17箇所被災)
- 翌29日未明には、啓開作業により、通行止めL=5kmに短縮(11箇所被災。但し、作業車・地元車通行可)
- 30日8時、応急復旧作業に着手
- 現在、法面崩落箇所を除く区間について、2車線確保完了

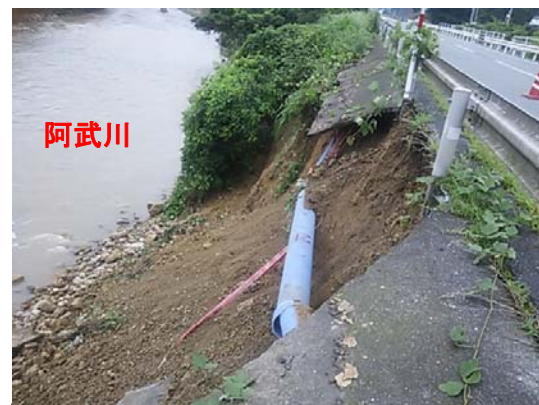
○7月29日12時、河川洗掘により路肩崩落、上り線通行止め → 同日13時30分、片側交互通行に移行
○7月31日 路肩崩壊部の大型土のう及びブルーシート設置完了
○8月2日 2車線確保のための迂回路工事着手 8月4日9時現在

553k070~090(上)
路肩崩落 L=約20m, H=5.5m
上り線通行止め
7/29 12:00 路肩崩落による通行止め
13:30 片側交互通行
17:20 応急復旧着手
20:30 大型土のう設置着手

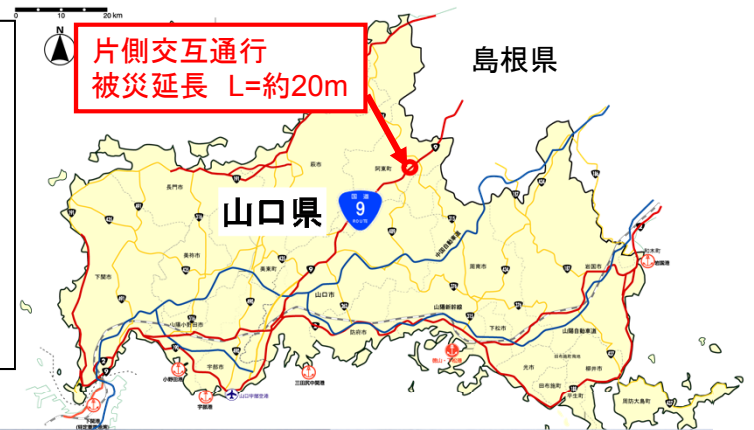
片側交互通行
被災延長 L=約20m

7/31 崩落部土のう及びブルーシート設置完了
