一般国道9号 山口市阿東地福下地内

○7月29日12時、河川洗掘により路肩崩落、上り線通行止め → 同日13時30分、片側交互通行に移行
○7月31日 路肩崩壊部の大型土のう及びブルーシート設置完了
○8月6日 2車線確保のための迂回路工事施工中 8月6日6時現在

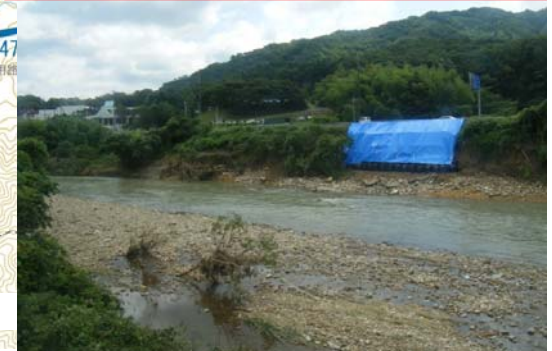
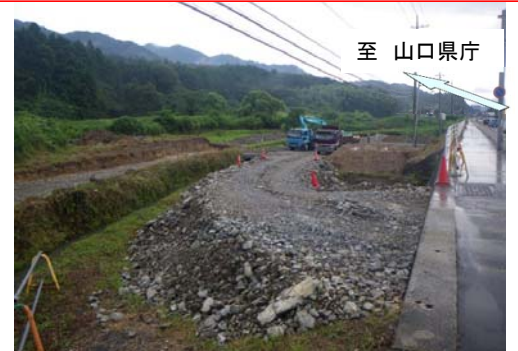
平成25年8月5日 15:00撮影 迂回路工事施工中
