平成25年7月28日豪雨による中国地整管内の主な被災箇所(直轄国道) 一般国道191号 萩市須佐地区

○7月28日、国道191号須佐地区L=16km、全面通行止め(17箇所被災)
 ○7月29日未明には、啓開作業により、通行止めL=5kmに短縮(11箇所被災)
 ○8月5日午前6時に、全区間で通行止め解除(ただし須佐トンネル付近約1km区間は片側交互通行)

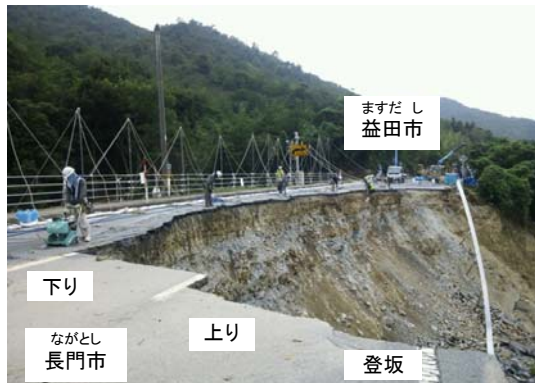
平成25年8月1日 14:00撮影 復旧作業状況

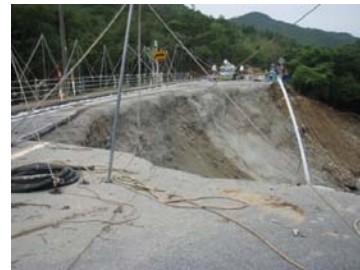
平成25年8月2日 11:00撮影
崩落部モルタル吹き付け

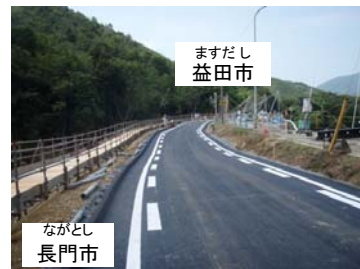
平成25年8月4日 15:00撮影
迂回路舗装工事等

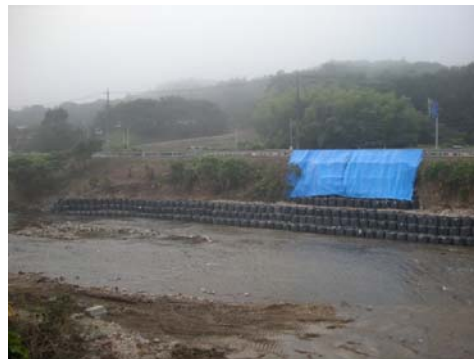
8/10 崩落部土のう及びブルーシート設置完了

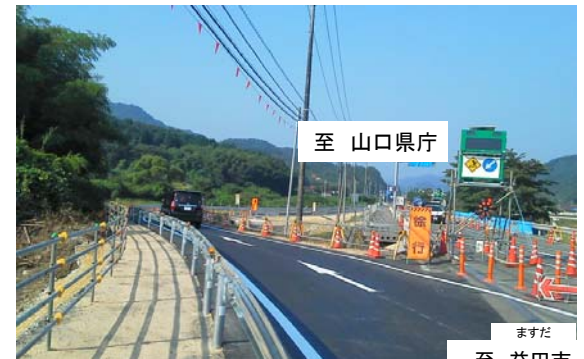
平成25年8月13日 8:00撮影 迂回路工事完了
