# 平成29年度 環境モニタリング調査報告

国土交通省 中国地方整備局 岡山河川事務所

平成30年3月27日

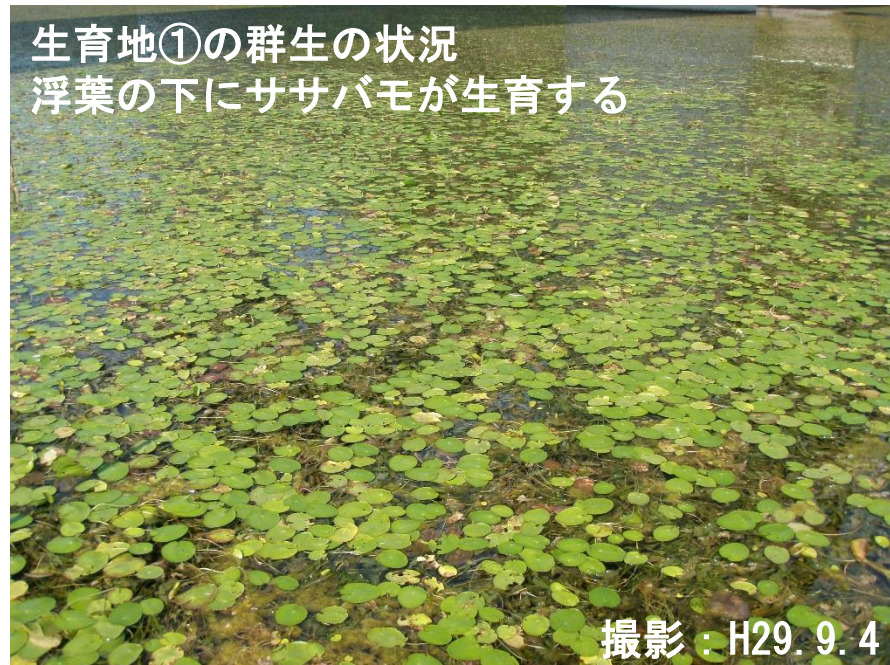
- ・ 最繁茂する9月上旬では、**合計6箇所**に**約1,057㎡**が分布
- ・ 貯水池下流端(図中①~③)に全体の80%以上が分布
- ・ 池岸の浅瀬、特に樹陰のない日当たりの良い場所に、沈水植物と共に生育

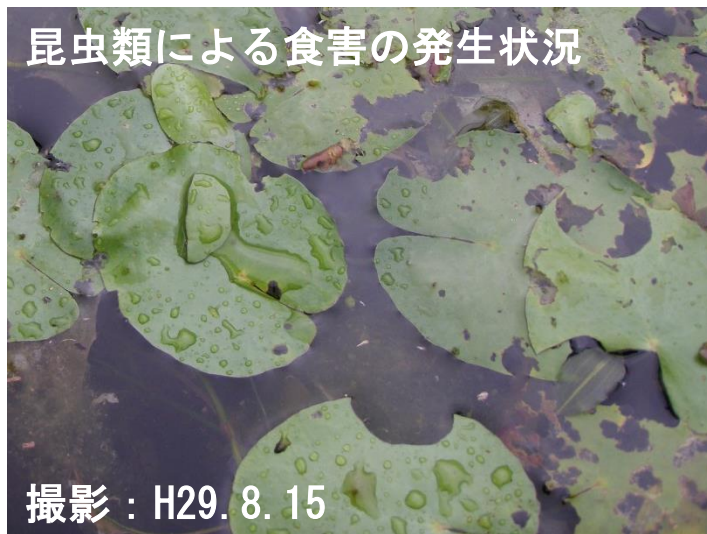
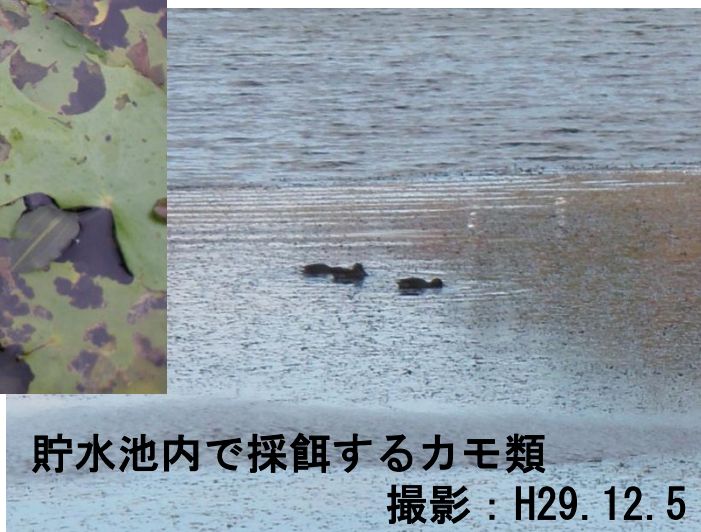
図 食害防止ネット設置調査結果

- ・ 8月に昆虫類(ミズメイガ類)による食害が発生し、その後は回復
- ・ 夏季～秋季には極端な生育減退はなく、この期間に活発に活動するミシシippアカミミガメ、アメリカザリガニによる食害は生育を大きく阻害していない
- ・ 11月には越冬に飛来したカモ類の食害により浮葉が消失
- ・ 後述の仮移植地ではヌートリアの食害による生育の減退を確認
- ・ 食害防止には柵の設置が効果的であることを再確認

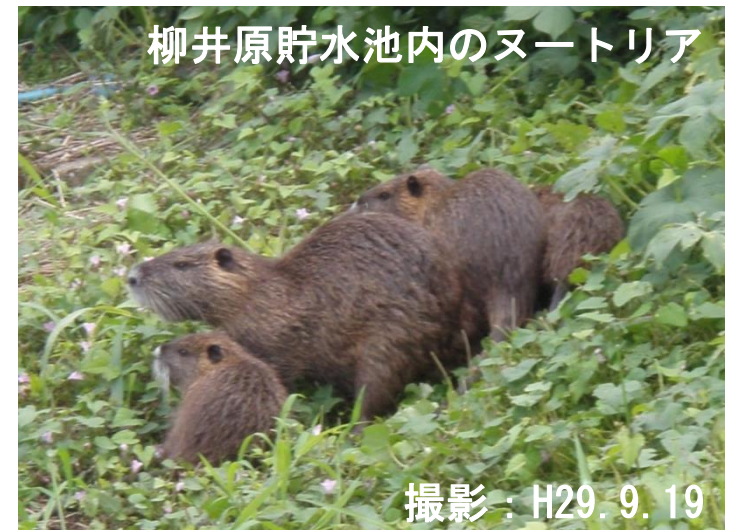
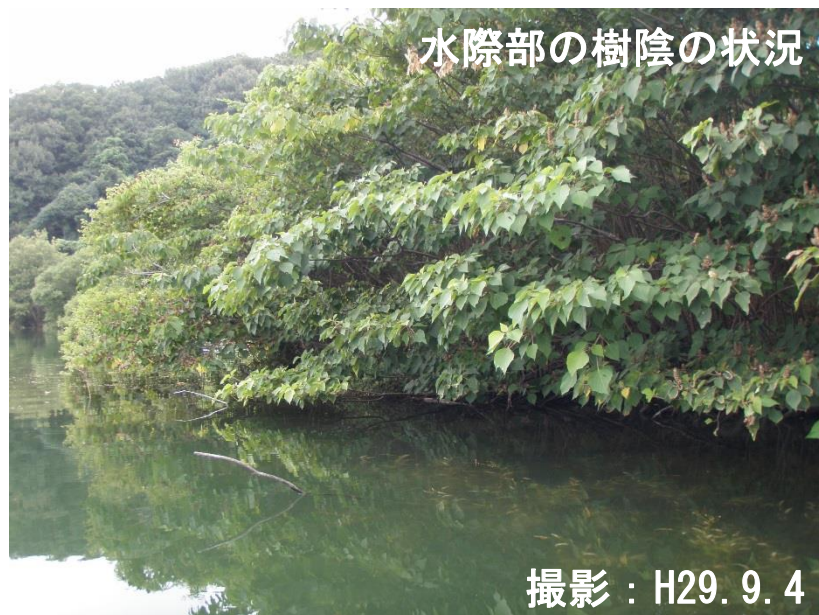
- 本年度は若干回復したが、**経年的には減少傾向**
- 本年度に確認した走出枝の伸長を踏まえると、年度ごとの**夏季の気候条件でも、分布面積がある程度変動**すると推察
- 沈水植物の生育は新規定着を若干制限するが、**直接の減少要因と考え難い**
- **ヌートリア等による過度の食害と、水際部の樹陰の増加に伴う生育適地の減少**により、分布が減少した可能性が高い

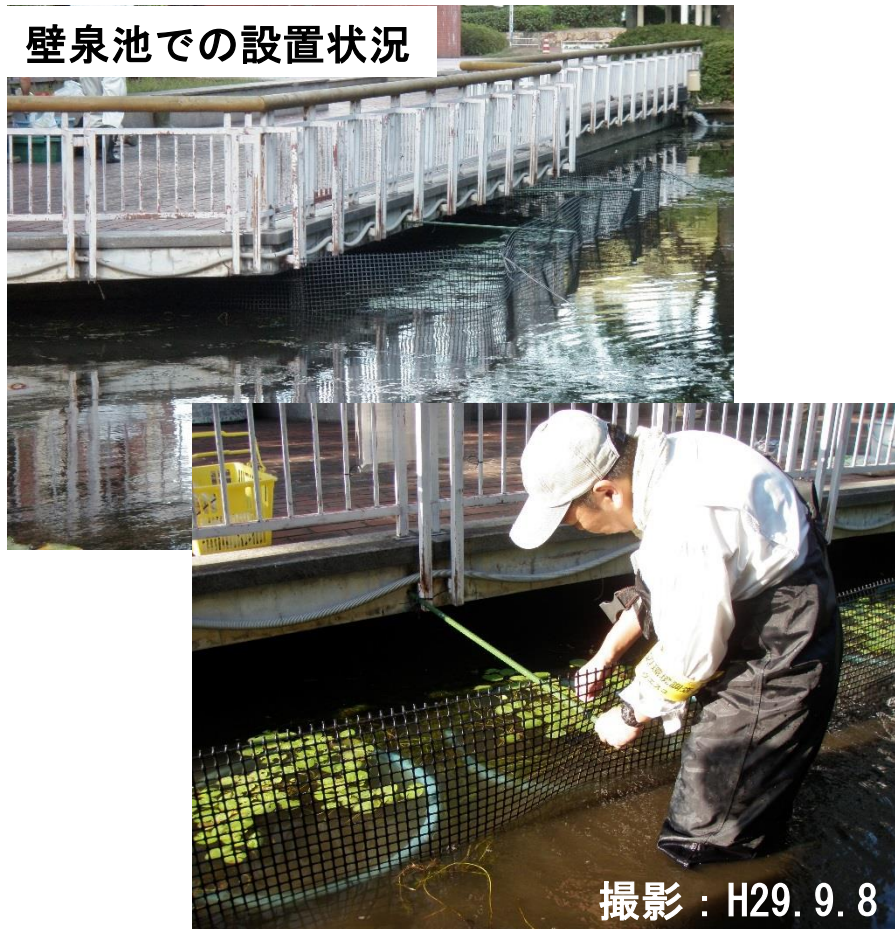
壁泉池での設置状況

- 仮移植期間、立地環境、防除対象とする生物、景観への配慮等を踏まえて食害防止柵の資材やサイズを決定
- 壁泉池では水位の変動が無いことと、景観への配慮から柵の高さを0.8mに設定
- ワンドAでは試験的に面積の異なる柵を複数設置  
(17箇所、合計40m<sup>2</sup>)

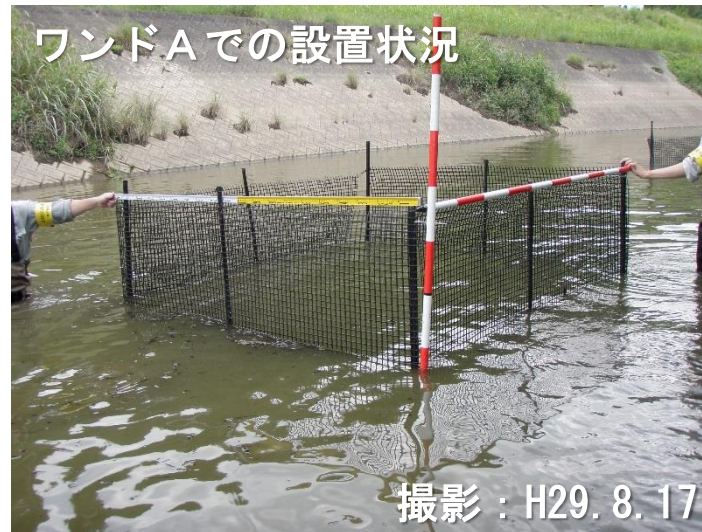
ワンドAでの設置状況

※) ■ : 9m<sup>2</sup>タイプ、■ : 4m<sup>2</sup>タイプ、■ : 3m<sup>2</sup>タイプ、■ : 1m<sup>2</sup>タイプ

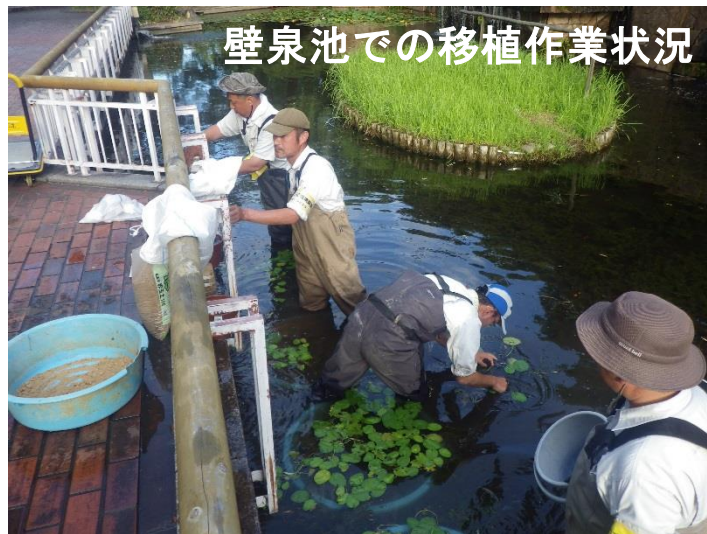
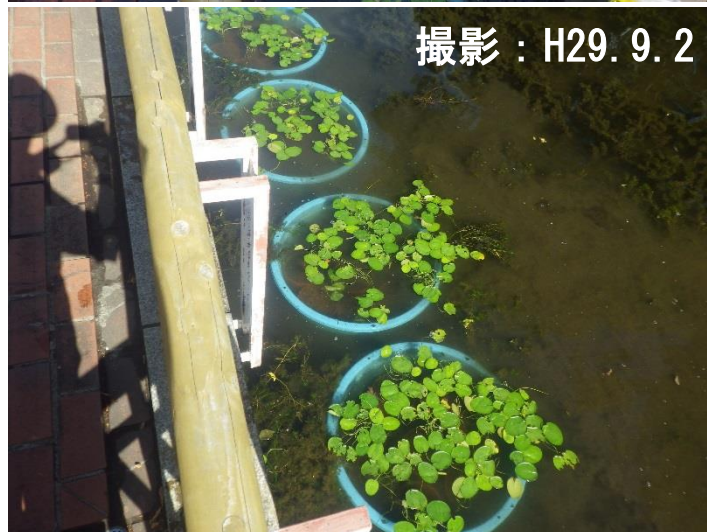
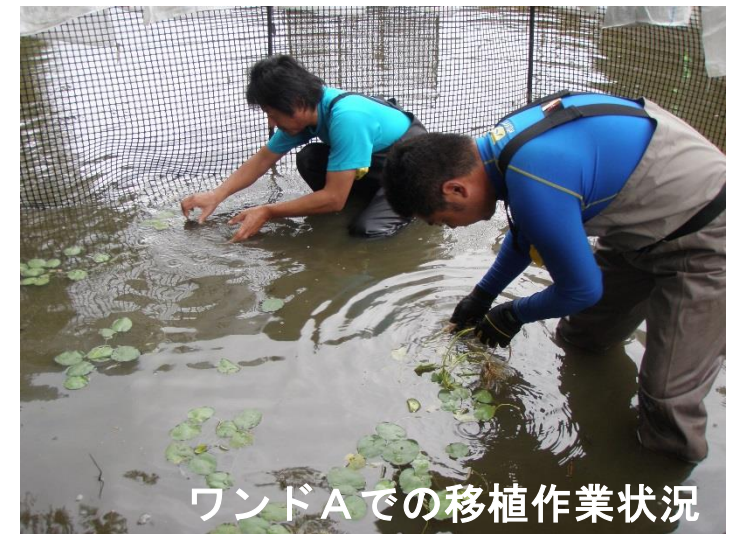
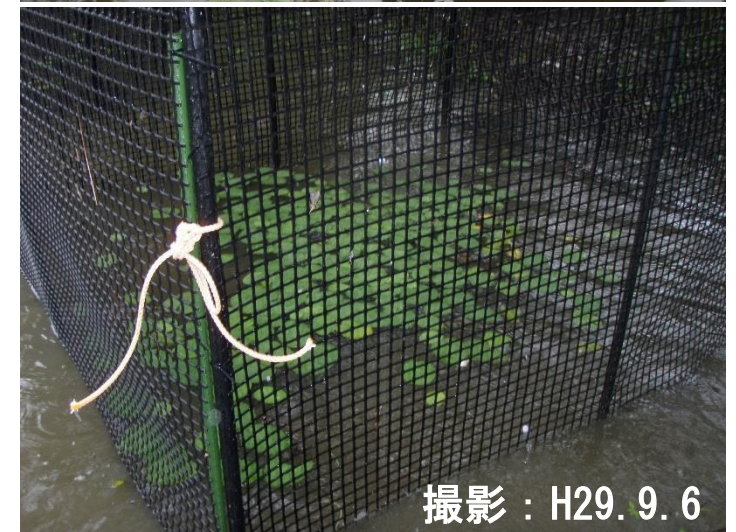
栽培槽のイメージ図

- ・ **壁泉池**では、池自体の管理作業に配慮して、栽培槽内に個体を植え付け  
 $A = 40\text{ m}^2$  (80株程度)
- ・ **ワンドA**では、河床の砂泥に直接個体を植付け  
 $A = 40\text{ m}^2$  (80株程度)

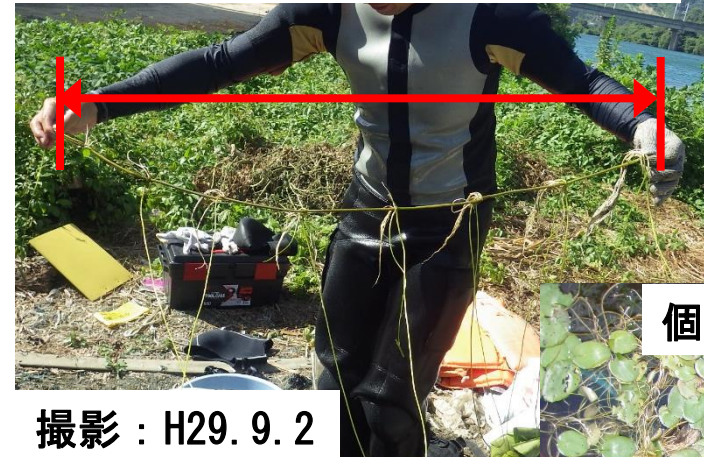
撮影：H29.9.2

個体を掘り出し走出枝を食害

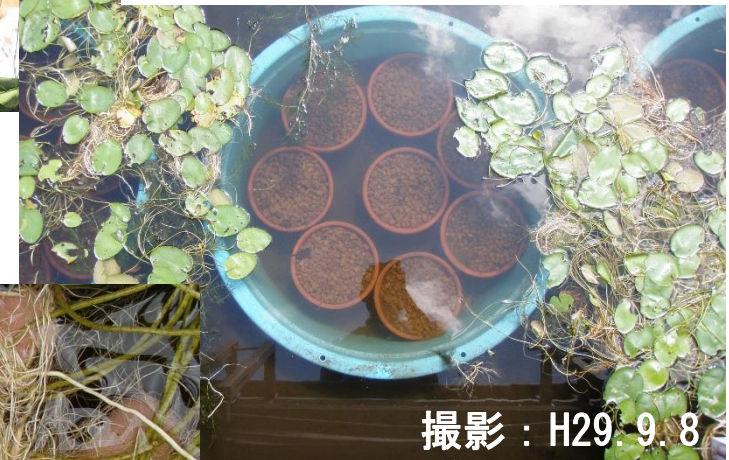
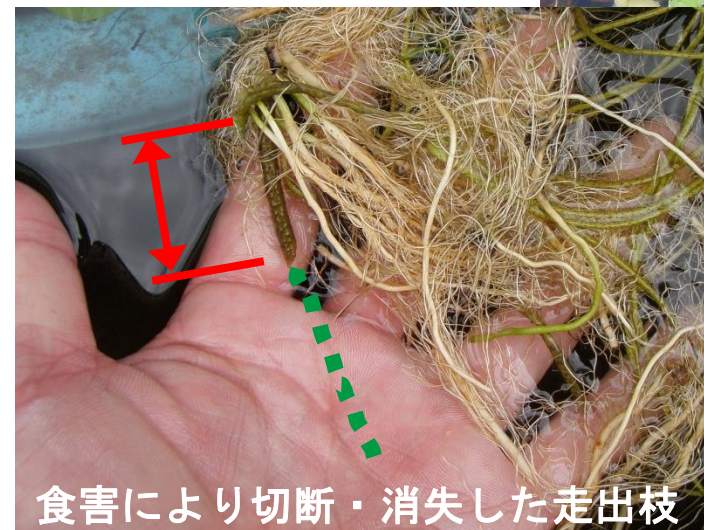
撮影：H29.9.8

食害により切断・消失した走出枝

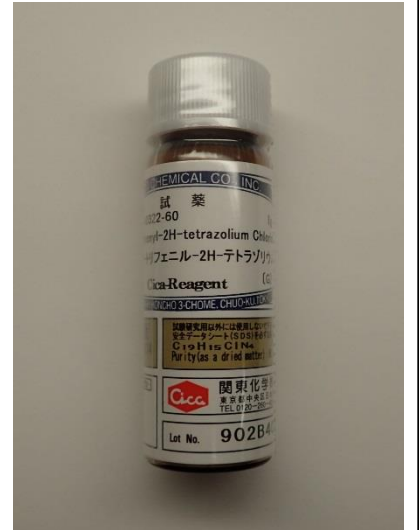
### ※) TTCテスト

- ・ TTC (2, 3, 5-Triphenyl tetrazolium chloride : トリフェニルテトラゾリウムクロライド) を用いた呈色試験
- ・ TTCは生体組織の代謝活性の有無を調べる試薬
- ・ 生理活性のある組織内では赤色になる

- ・ **ホソバイヌタデは発芽しなかったが、TTCテスト※)により、代謝活性がある（種子が生きている）ことを確認、休眠状態と判断**
- ・ **ホソバイヌタデは観察を継続し、来春以降の発芽の有無を確認**
