1. 小田川合流点付替え事業における環境保全措置等の概要

2. 環境モニタリング調査結果の概要

～平成30年度から令和元年8月まで～

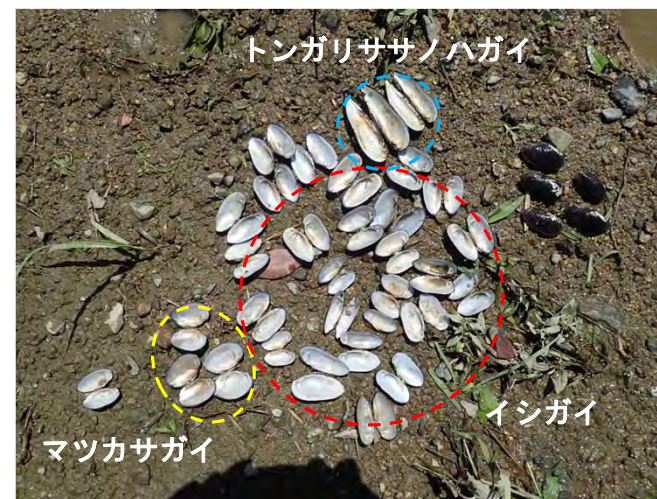
小田川本流で確認した二枚貝の死骸 (R1. 6)

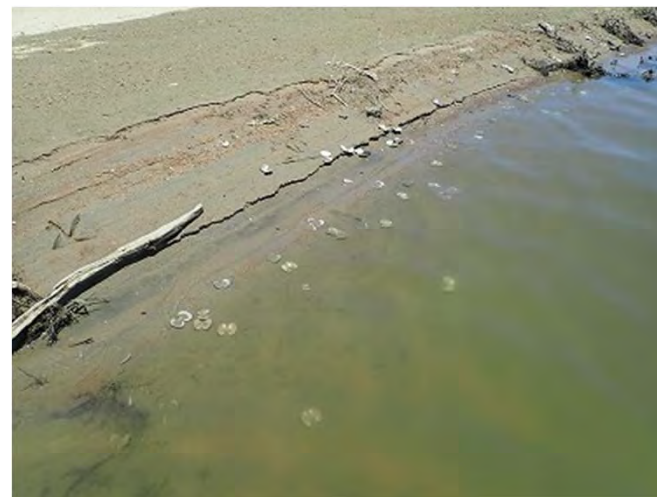
矢形橋下流の切下げ箇所で確認した死骸 (R1. 8)
 ※中身の入った個体も多く、夏季の高温での熱死の可能性が高い。数日前は水位が高かったため、切下げ箇所の浅瀬に入り込んだ個体とみられる。

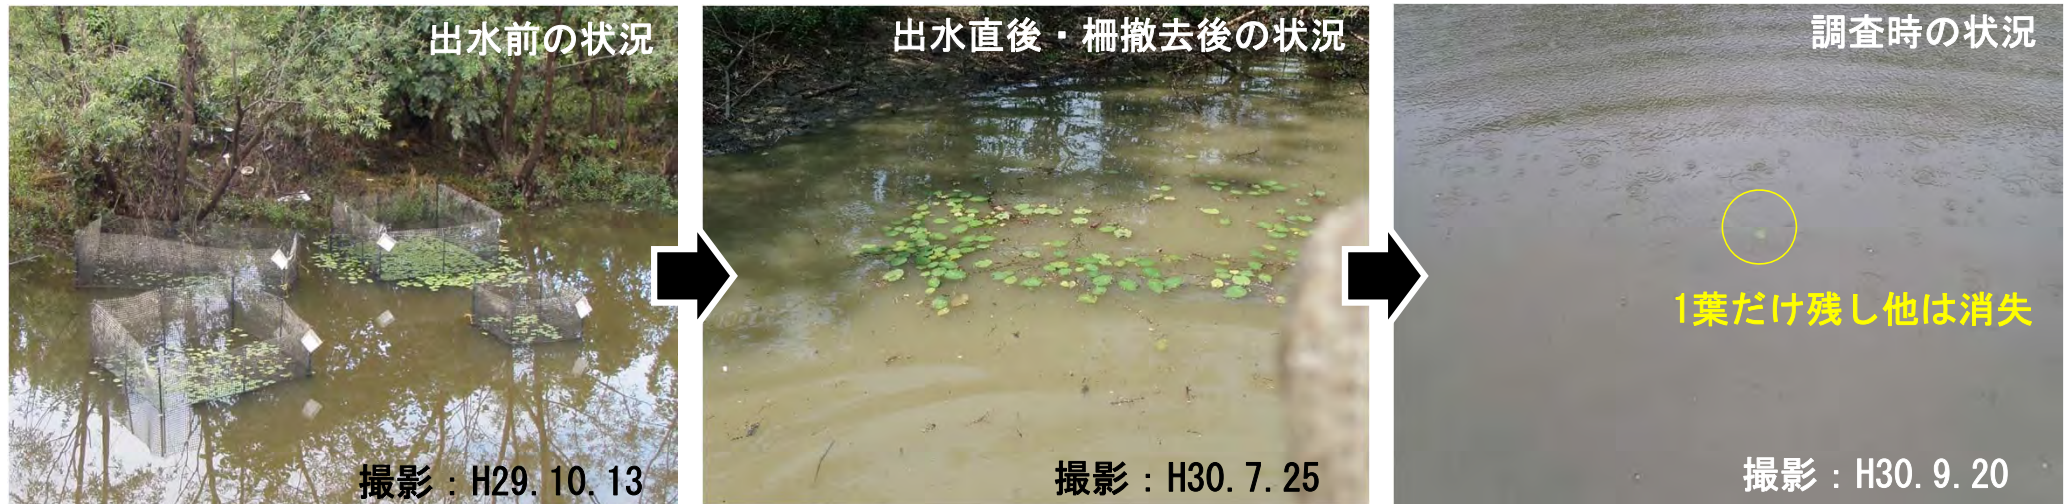
図 ワンドA 仮移植株の出水前後の状況

- ・ 豪雨前は、**良好に生育**。
- ・ H30.7豪雨直後も多くは生育していた。しかし、食害防止柵撤去後、9月20日調査時には、2株・3葉のみが残るのみで、他は消失していた。
- ・ 短期間での大幅な消失であることから、ヌートリアによる食害を受けた可能性が高い。

- ・ H29-30に小田川ワンド2箇所にあさざを仮移植したが、ヌートリアによると思われる食害を受け、H30. 9-10にはほぼ全ての仮移植株が消失した。
- ・ 今後、食害を受けた株が回復する可能性もあるが、食害防止柵がないため再び食害を受けて消失する可能性が高い。
- ・ 仮移植を進める場合、食害防止柵の設置や抜き取り防止のためのアサザ根部の保護等を検討する必要がある。

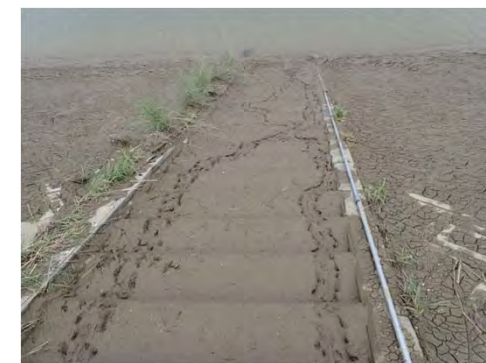
- ・ 豪雨前は、**良好に生育**。
- ・ H30.7豪雨直後も多くは残存していた。食害防止柵撤去後、ワンドAとは異なり、9月20日調査時にも、変わらず生育を確認した。
- ・ しかし、2週間後、現地を確認したところ、ほぼ全てのアサザが消失していた。
- ・ 水際にヌートリアの足跡が多数あり、食害を受けた可能性が高い。

仮移植地の近傍で確認した
ヌートリアの足跡

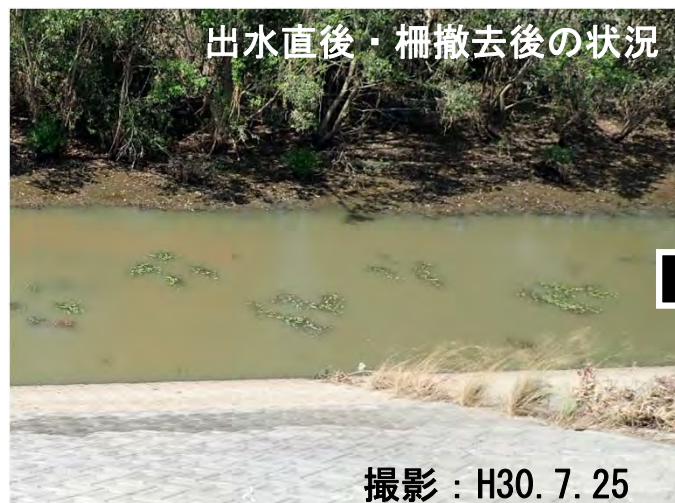
撮影：H30.7.25

出水直後・柵撤去後の状況

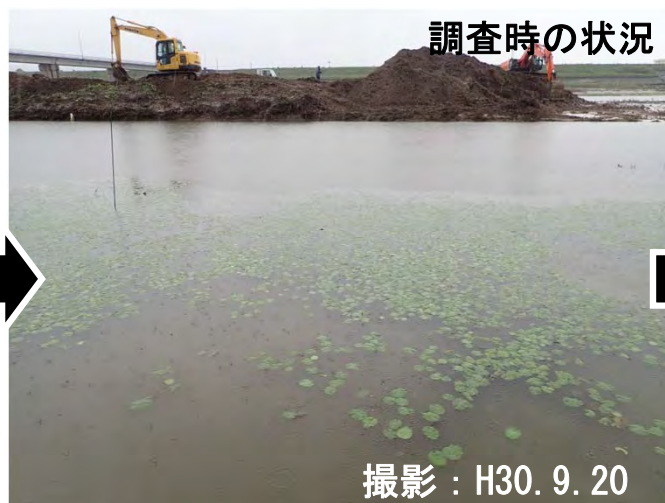
撮影：H30.9.20

調査時の状況

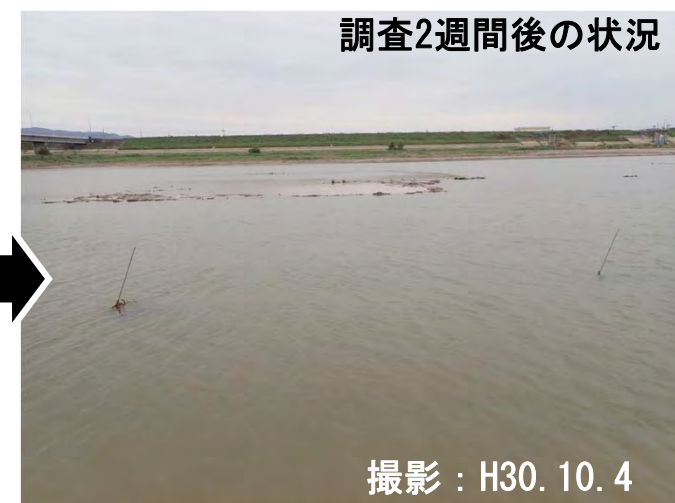
撮影：H30.10.4

調査2週間後の状況

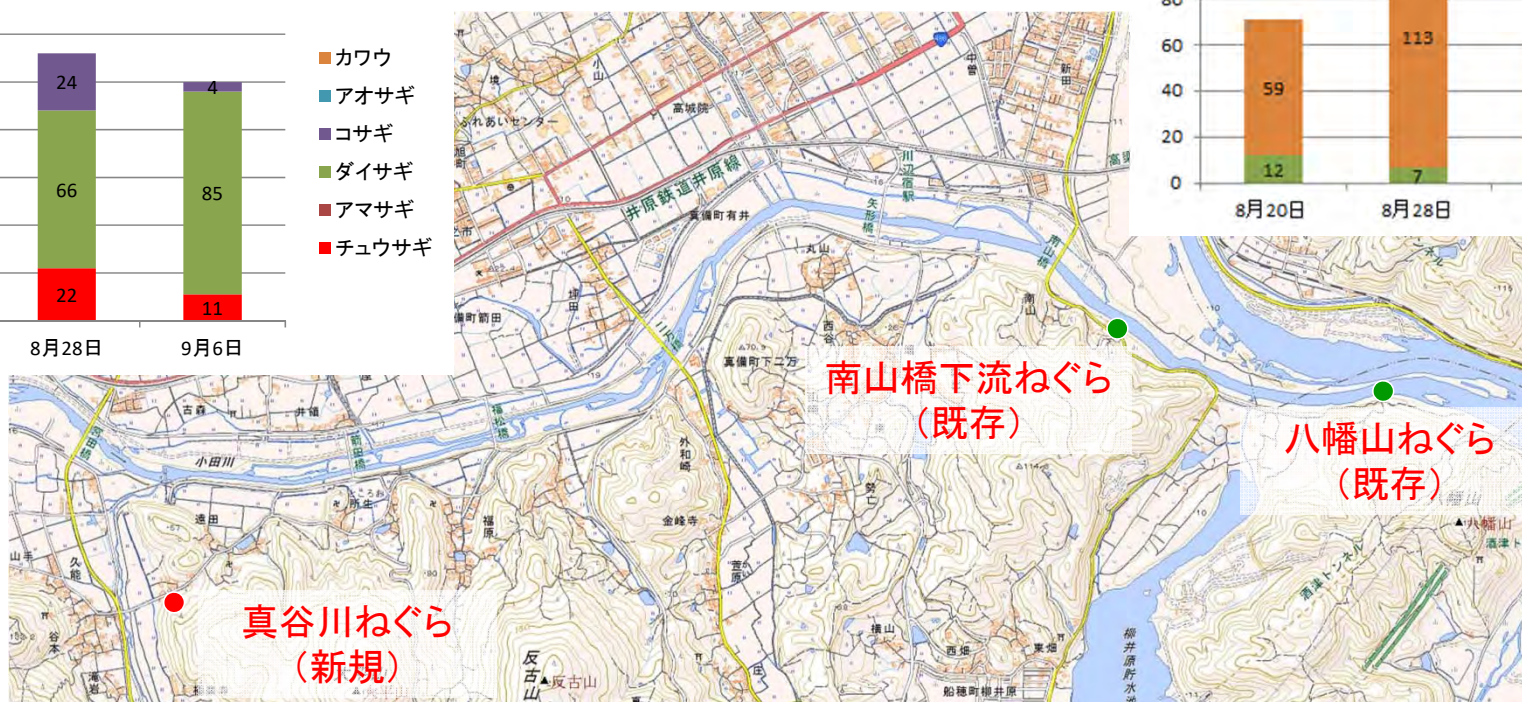
図 サギのねぐら位置

- ①南山橋下流ねぐら（既存）：伐採されたねぐらのすぐ下流側にある竹林を100個体以上のサギ類が依然として利用していた。チュウサギも多い時では50個体以上が利用していた。
- ②八幡山ねぐら（既存）：主にカワウのねぐらとなっており、サギ類の利用はダイサギのみだった。
- ③真谷川ねぐら（新規）：今回の調査で新規に確認したねぐら。100個体以上のサギ類の利用がある。過去にこの箇所での記録は無く、新たにできたねぐらと考えられる。

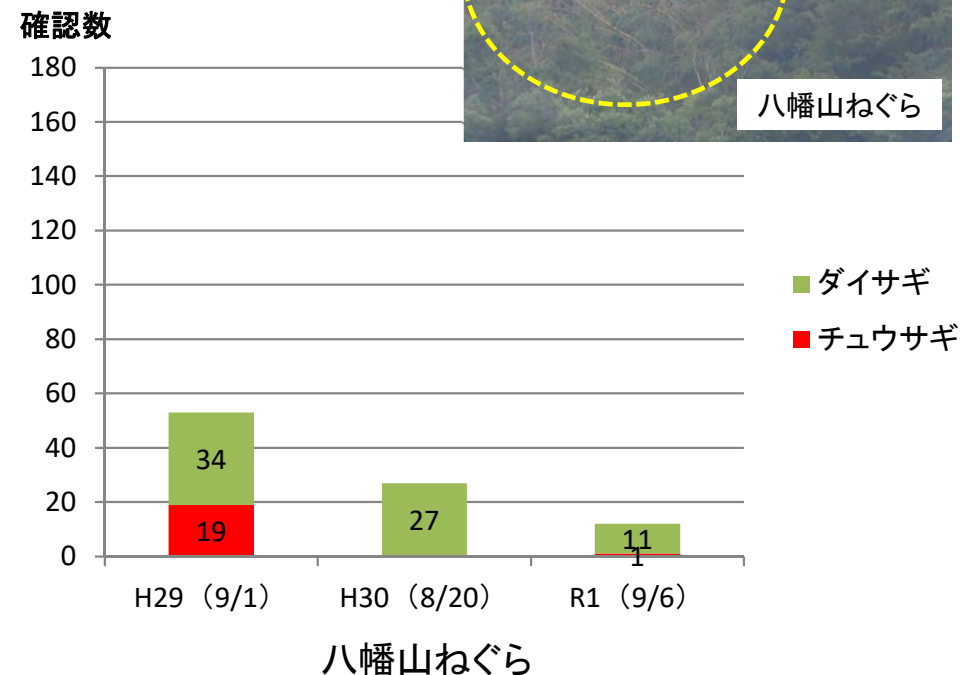
図 サギのねぐら利用経年比較

- ・過年度の利用状況と比較すると、南山橋下流ねぐらではH30年のねぐら伐採（H30. 9）前に100～150個体の利用があったが、伐採後も直下に残る竹林で130個体の利用があり、減少はみられなかった。伐採後も竹林へ固執している様子がうかがえる。
- ・一方、八幡山ねぐらではH29に50個体程度の利用があったものの、南山橋下流ねぐら伐採後は逆に利用個体が減少した。元々主な利用種はカワウであり、真谷川ねぐら等、他箇所に来た新たなねぐらを優先して利用している可能性がある。
