平成21年度 中国地方ダム等管理フォローアップ委員会

苫田ダム建設事業 事後評価

概要版

平成22年3月17日

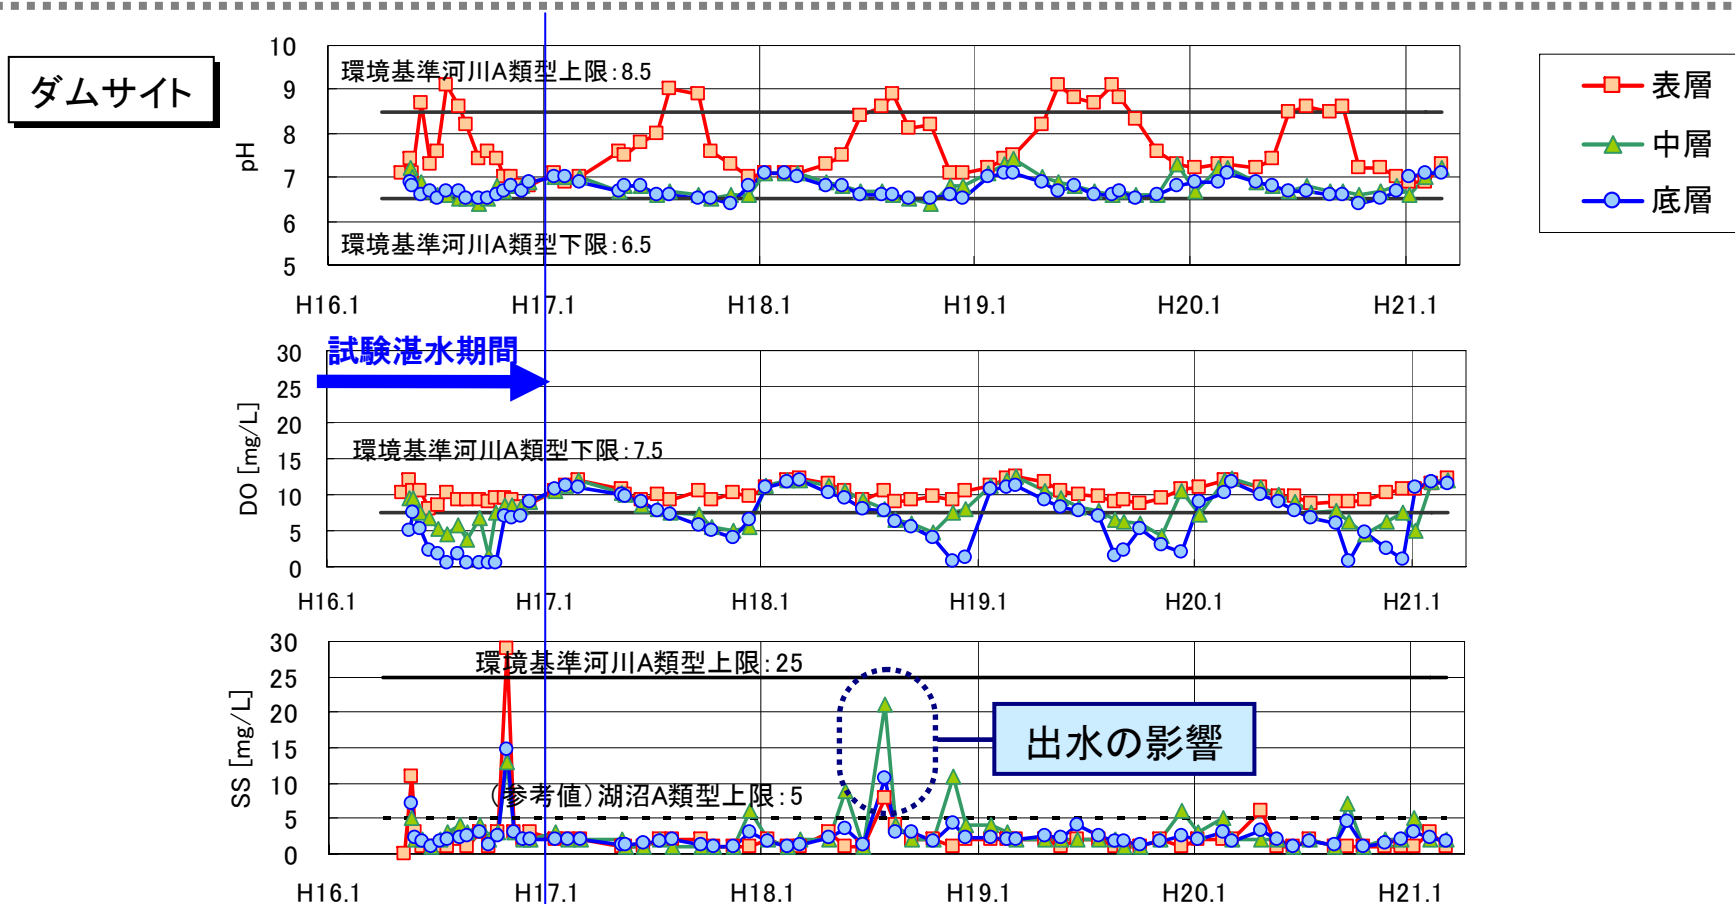
貯水池(ダムサイト)のpH、DO、SS:水質上の問題は発生していない。

- ・pHは表層で夏季に環境基準を上回る傾向が見られるが、これは藻類の光合成に起因するものと考えられる
- ・SSは出水による影響と考えられる月を除き、概ね5mg/L以下で推移しており、長期間貯水池内が濁っている状態は発生していない。
- ・DOは夏季から秋季にかけて低下し、中層と底層で環境基準を満足しない時期が見られる。

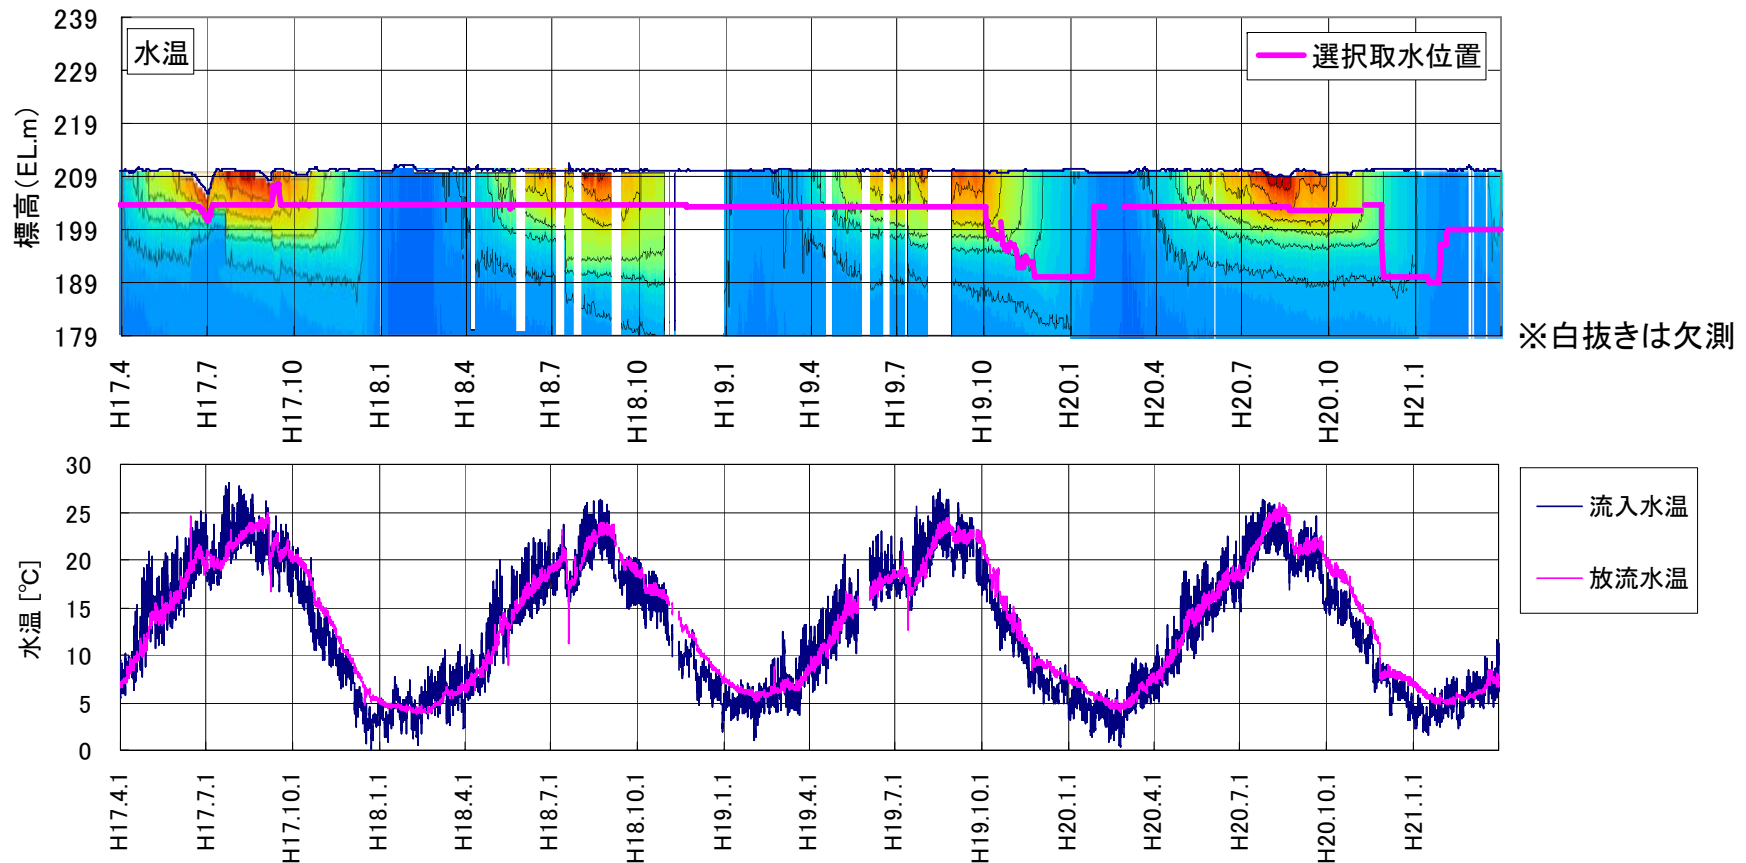
選択取水設備

- 選択取水は、概ねEL. 203m付近で行われている。
- H17～H18の秋季～冬季にかけて、若干温水放流の傾向があるが、H19以降の同期間においては、選択取水設備の運用により、概ね流入水温の変動幅内で放流されている。
- このほか濁水対策として、出水後は清水を選択して取水するようにする。

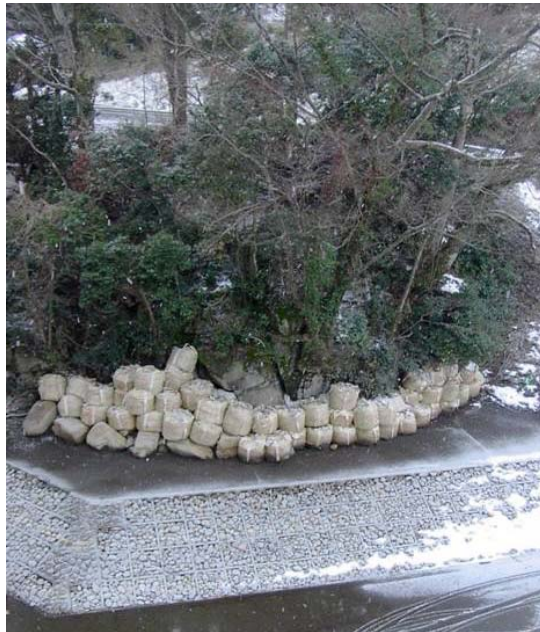
対策実施中の箱岩

- ・岩塊のずり出し防止抑制のため、コンクリートによる床固、大型土嚢及び押さえ盛土による仮押さえを実施。
- ・箱岩に貯水位が到達していた期間中およびその前後に光波測量による計測を実施。
- ・試験湛水時における箱岩の形状の変化は認められなかったことから、環境保全措置として実施した「床固及び仮押さえ」は有効であったと考えられる。

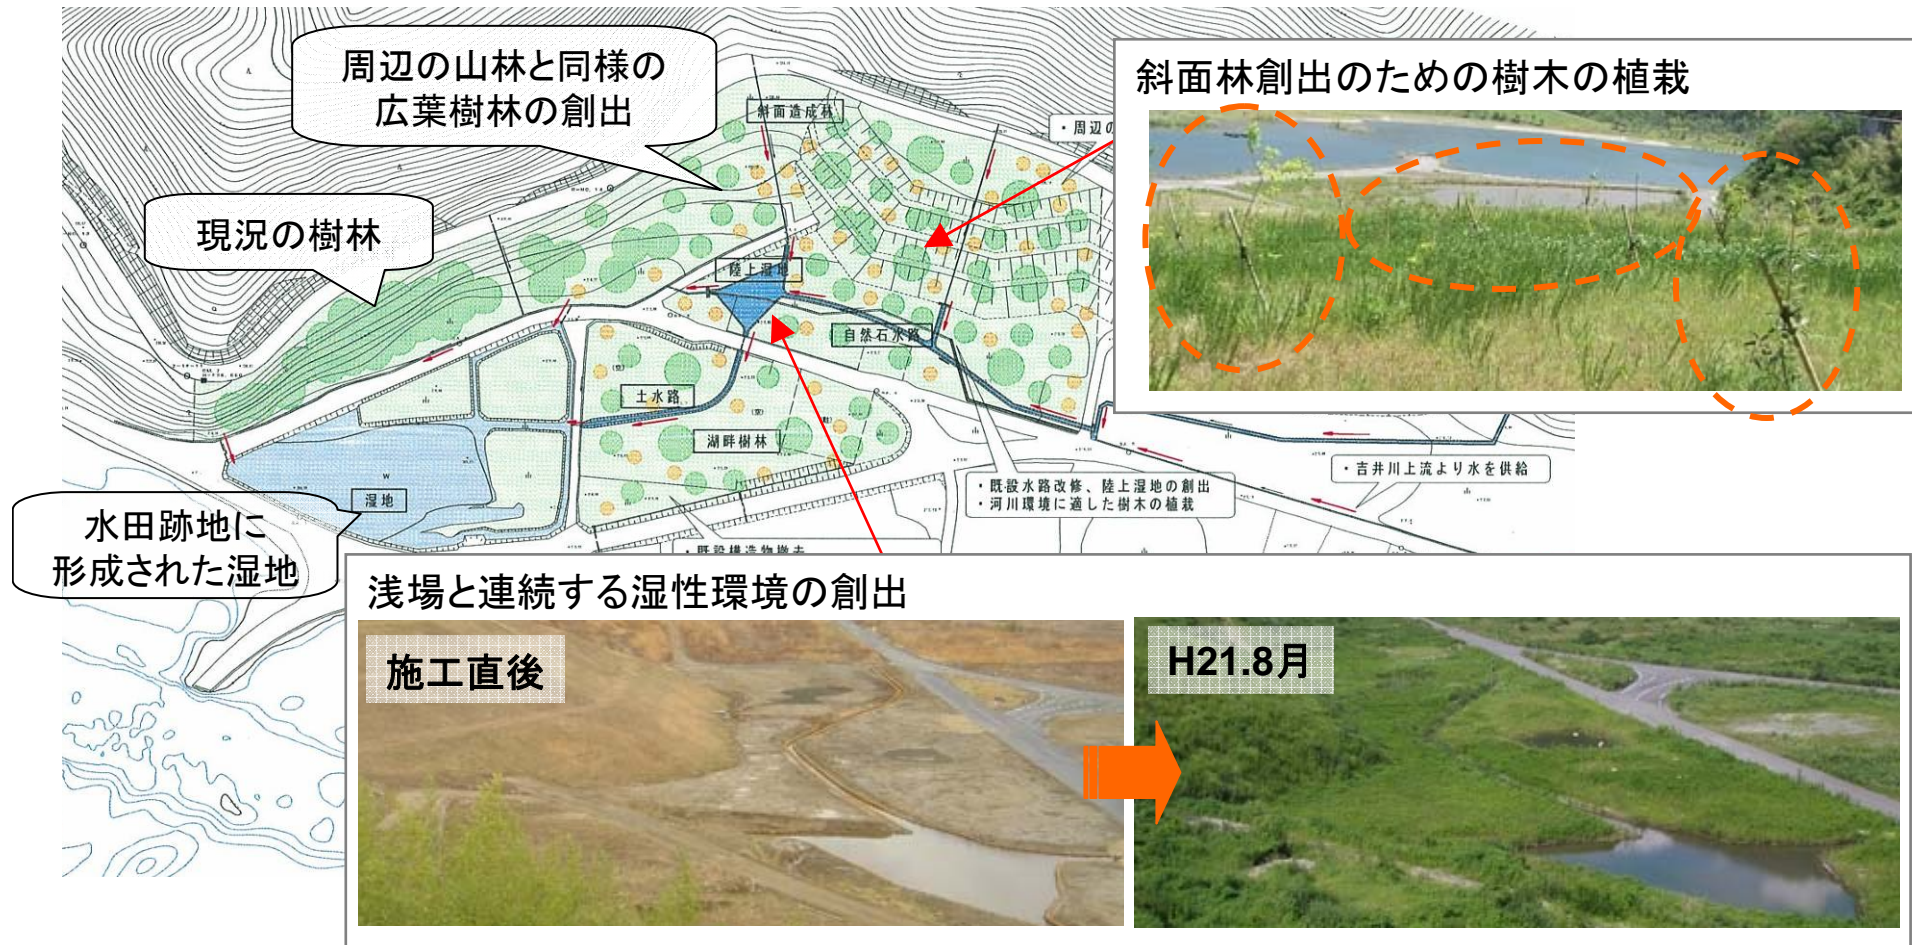
- ・河川環境に配慮したヤナギ類やネム、オニグルミ等の樹木の植栽や水路・浅水域の整備を実施。今後は河川水辺の国勢調査により、生物の利用状況等について整備の効果を把握していく。
