令和6年度 中国地方ダム等管理フォローアップ委員会

# 苫田ダム定期報告書

概要版

国土交通省 中国地方整備局

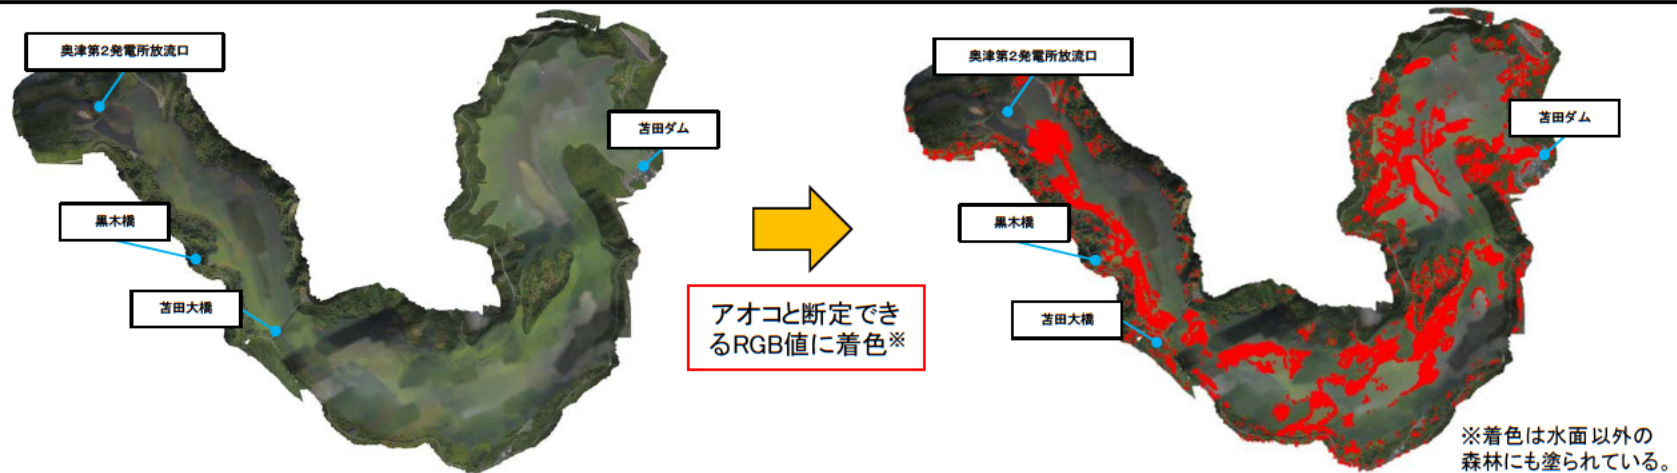
令和5年7月7日（アオコ最盛期）

- 令和5年に湖面のUAV撮影をアオコ発生期間(最盛期、出水後の衰退期、発生初期)に行った。
- 奥津第2発電所放流口から苫田大橋までは右岸側に、苫田大橋地点から苫田ダム地点では左岸側にアオコが集積している。
