件 名	鳥取自動車道 智頭インターの のり面崩壊について(続報)
-----	---------------------------------

道路情報 第12報

鳥取自動車道智頭ICのり面崩壊現地調査結果について

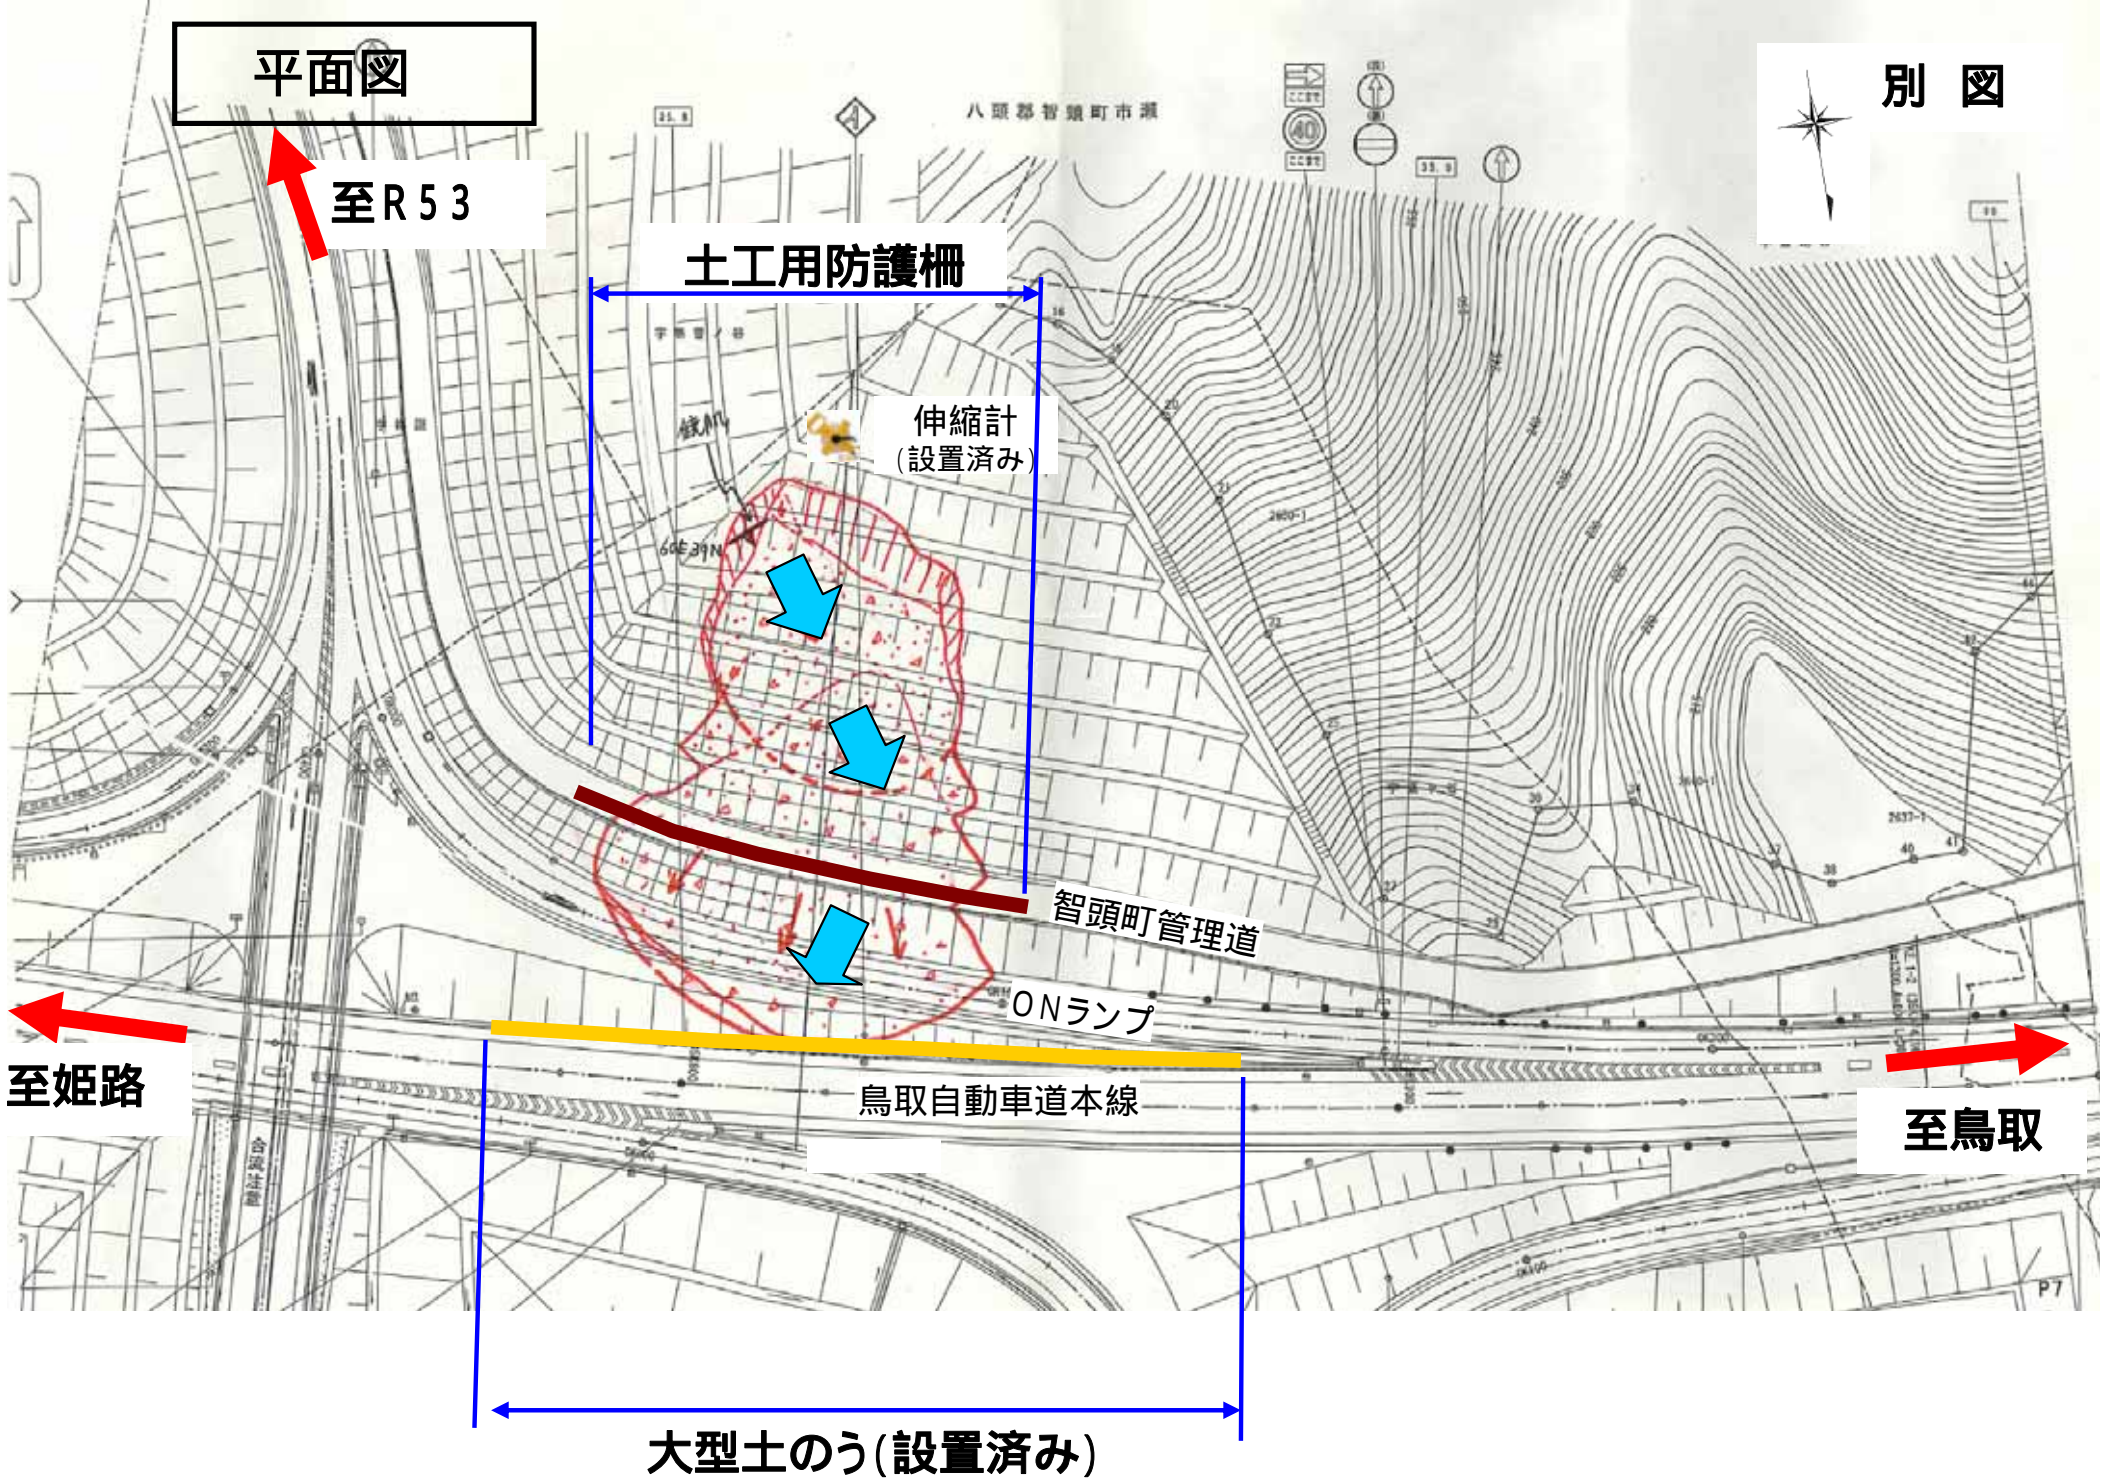
別図

①崩壊メカニズム（別図参照）

- ・崩壊の主たる原因は大雨により弱層（断層）がくさび形に滑ったものと思われるが他の原因も考えられる。
- ・元々あった弱層（断層）が大雨で矢印方向に滑ったものと思われる。
- ・崩壊した箇所頭の状況は安定しており上部への崩壊の拡大の恐れは少ない。

平面図

土工用防護柵

伸縮計
(設置済み)

大型土のう(設置済み)

- ・頂部のオーバーハング部の土塊を除去し智頭町管理道の崩落土砂の撤去作業と本線部に大型土のうを設置し本線部の安全を確保する。その後、智頭町管理道に土工用防護柵を設置し、ONランプ部の崩落土砂の撤去作業を行う。
- ・応急復旧工事期間中は降雨や斜面の変状等を監視し、緊急的に通行止めを行えるようにして、道路利用者の安全を確保する。

- ・すべり面の原因である弱層を確認するため複数箇所にボーリング調査を実施し、のり面对策の設計を行う。
- ・本復旧工事期間中は降雨や斜面の変状等を監視し、緊急的に通行止めを行えるようにして、道路利用者の安全を確保する。
