老朽化対策の橋梁現地見学会を実施します！

～ 国道9号宝木橋^{ほうぎばし}の橋梁点検を鳥取大学の学生が体験 ～

宝木橋の現地見学会の実施概要について

6. 宝木橋(ほうぎばし)の概要

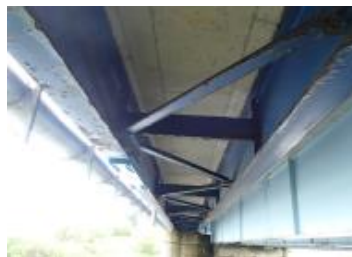
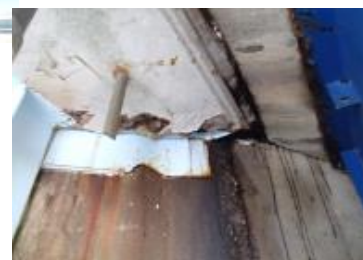
【損傷状況写真】

床版の剥離・鉄筋露出状況

宝木橋は、この点検・診断で速やかな補修が必要な損傷(C判定)を有する橋と判定し、早期補修を予定しています。

位置 : 国道9号 223k939付近
橋長 : L=80.0m
橋種 : 単純鋼合成鈹桁橋3連
架設年次 : 1961年(建設後53年経過)
見学場所付近の損傷状況 : 上部工の鋼部材の腐食・防食機能劣化等
床版のうき・剥離鉄筋露出

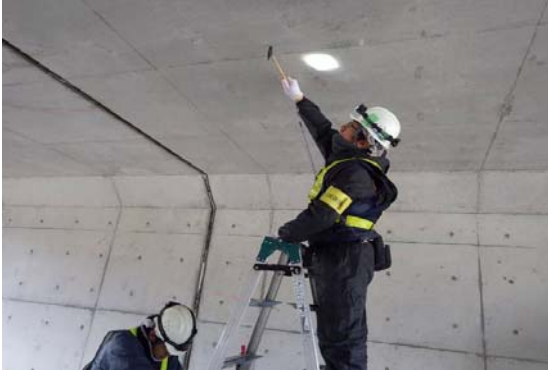
打音検査

コンクリート構造の箇所ではハンマーを使った打音検査を行います。叩いた時の音や感触から、まだ表面に現れていない内部の異常を発見することができます。

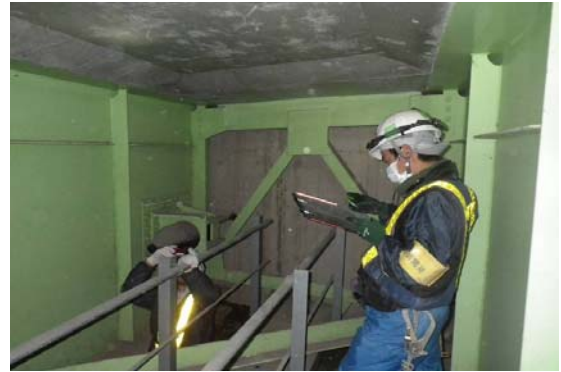
近接目視点検

橋の劣化や損傷を見逃さないため、点検員はできるだけ接近して調査を行います。また写真を撮影して点検記録として整理し、以後の補修工事や維持管理に役立てます。
