平成28年度 中国地方ダム等管理フォローアップ委員会

ダム定期報告書

概要版

平成28年12月1日
国土交通省 中国地方整備局

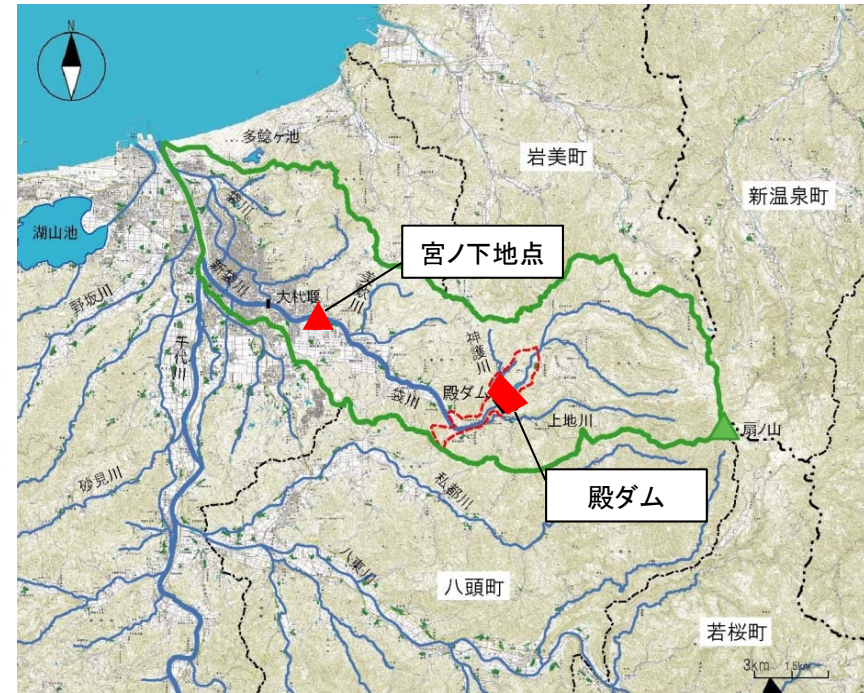
【平成25年7月31日出水の状況】

・殿ダムの洪水調節により、ダム下流の宮ノ下地点(鳥取市国府町、ダム下流約10km)では、約60cmの水位を低下させる効果があり、水位が水防団待機水位を超えることは無かった。

- ① 殿ダムでは、平成24年4月の管理開始以降、14回の洪水調節を実施しており、治水に寄与している。
- ② 流量低減効果が最大となった出水は、平成25年7月31日出水であり、109 m³/sの洪水調節により、宮ノ下地点で約60cmの水位低減効果があった。

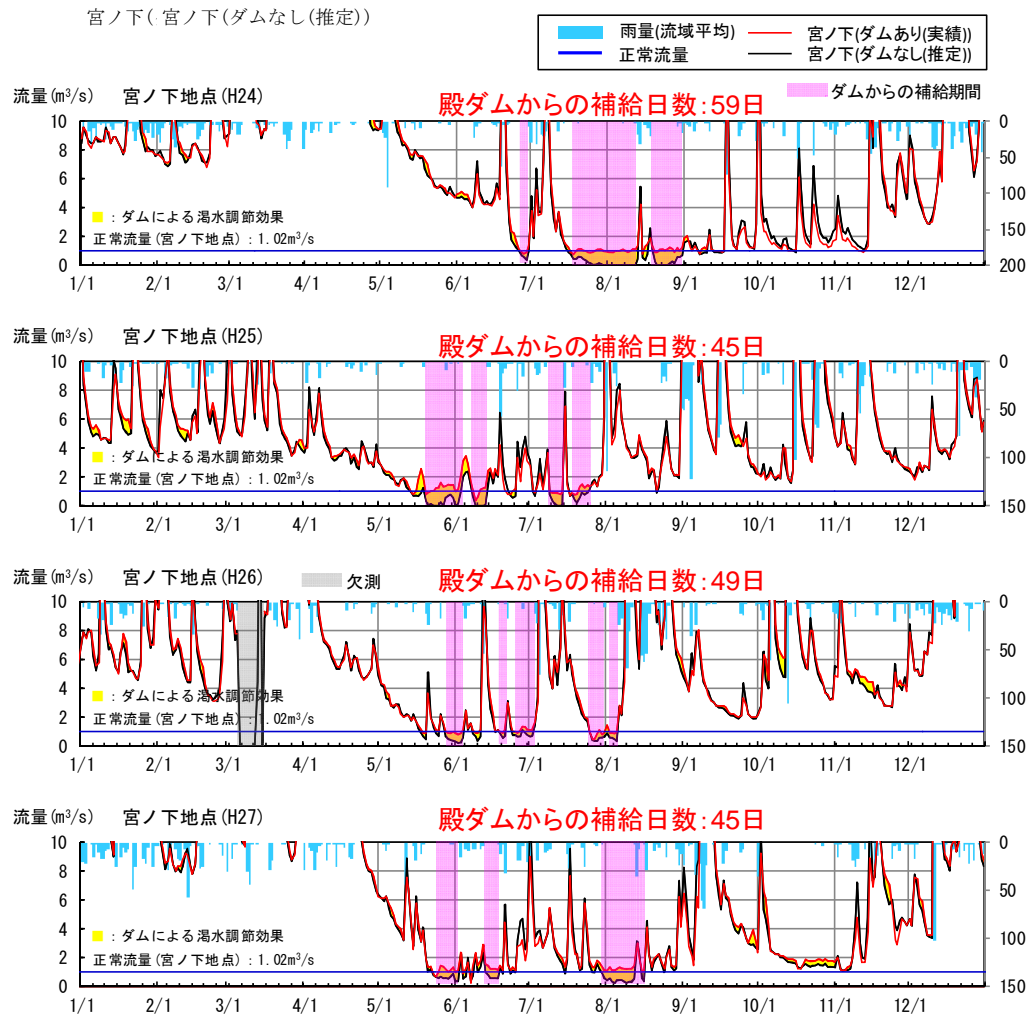
【日雨量と宮ノ下地点流況(平成24年～平成27年)】

・宮ノ下地点における豊平低渇流量を比較すると、渇水流量において、ダムあり流量(実績値)がダムなし流量(推定値)より多く、ダムからの補給による流況の改善効果は、特に渇水時においてみられる。

豊水流量		平水流量		低水流量		渇水流量	
ダムなし	ダムあり	ダムなし	ダムあり	ダムなし	ダムあり	ダムなし	ダムあり
8.74	7.26	5.14	4.18	2.13	1.97	0.18	0.75

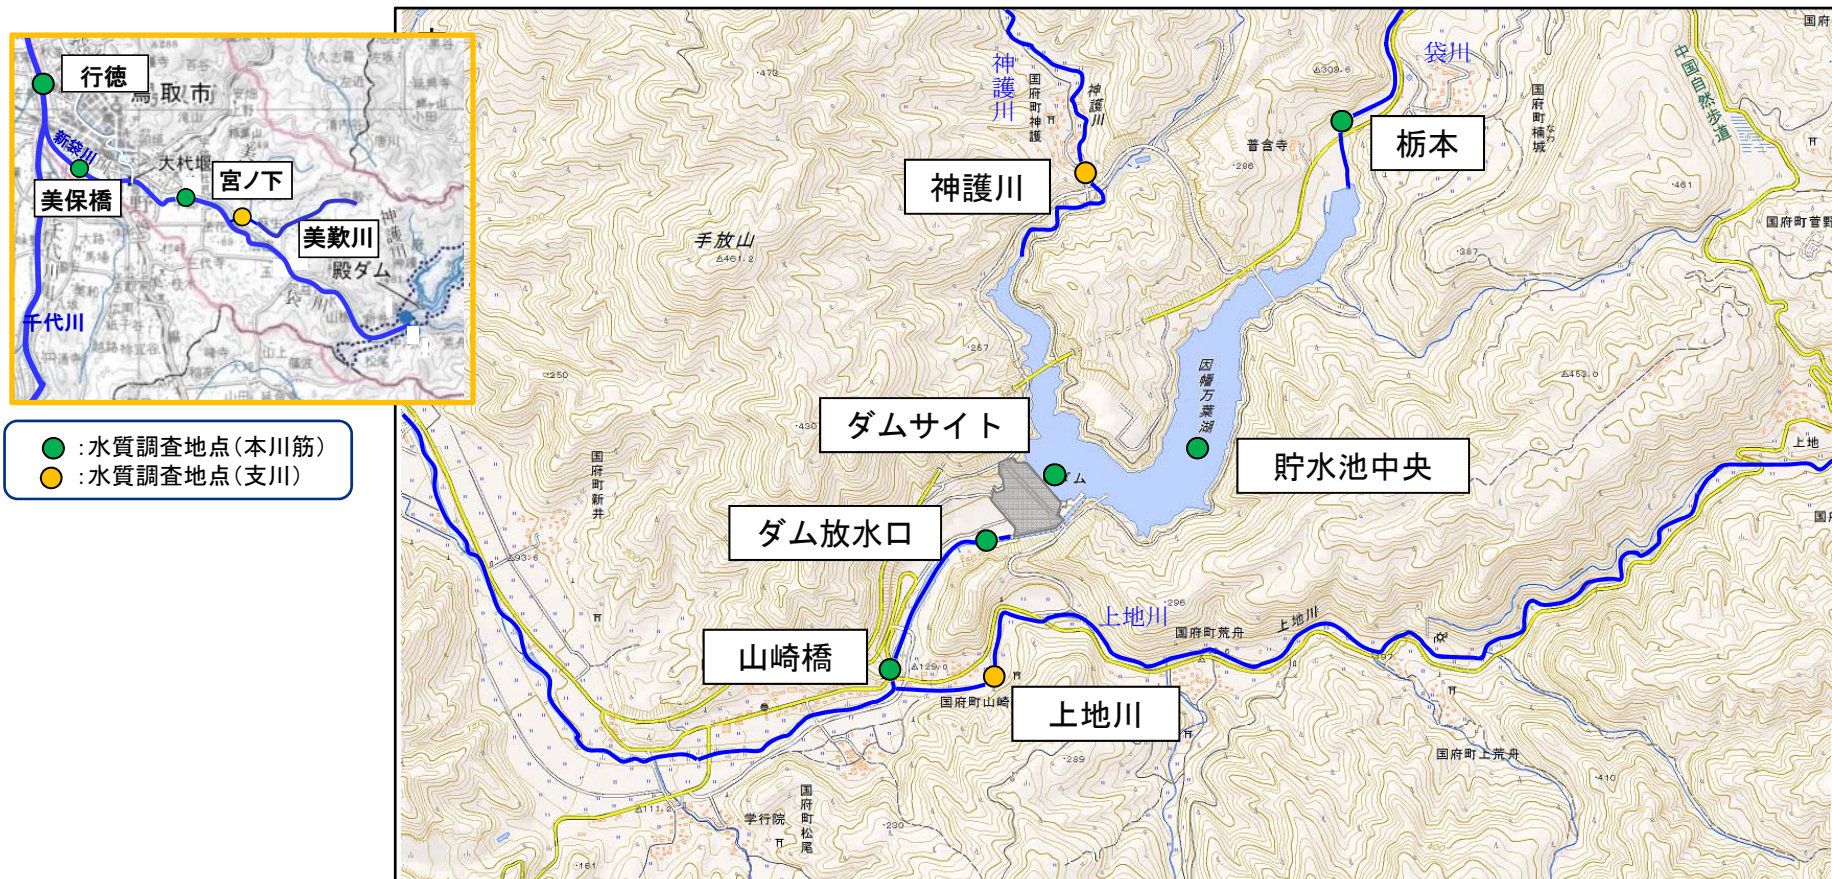
■ 調査位置

・評価対象の水質調査地点は、流入河川2地点、貯水池内2地点、下流河川と流入支川7地点の合計11地点である。

- ・ 流入河川：とちもと 栃本、かんごがわ 神護川
- ・ 貯水池内：貯水池中央、ダムサイト
- ・ 下流河川と流入支川：やまさきばし 山崎橋、わじがわ 上地川、みたにがわ 美歎川、みやのした 宮ノ下、みほばし 美保橋、ぎょうとく 行徳

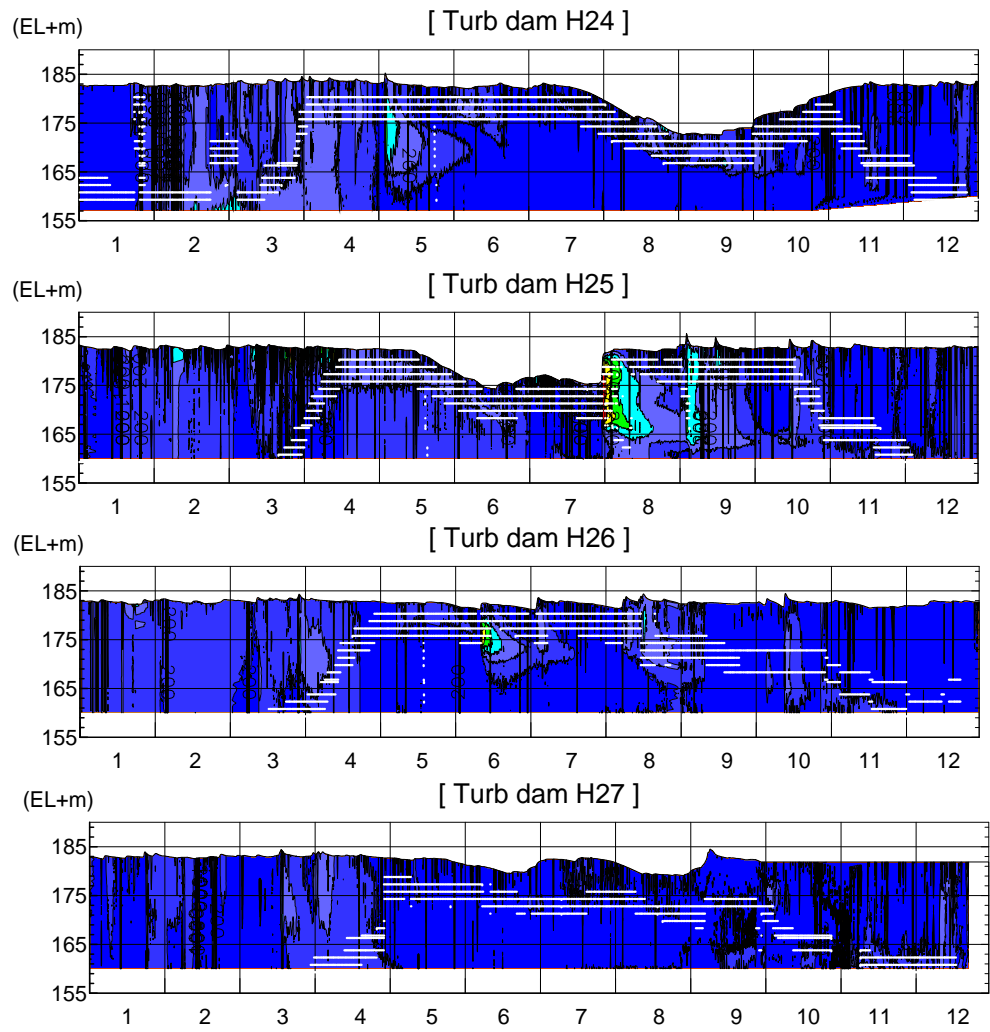
・平成25年8月～9月は出水により全層濁水化が認められるが、濁水の長期化は見られない。

(図中の白線は取水位置を示す)
