# 中国地方ダム等管理フォローアップ委員会 第3回 殿ダムモニタリング委員会

平成24年 11月 30日  
国土交通省 中国地方整備局

# 殿ダム事業の概要

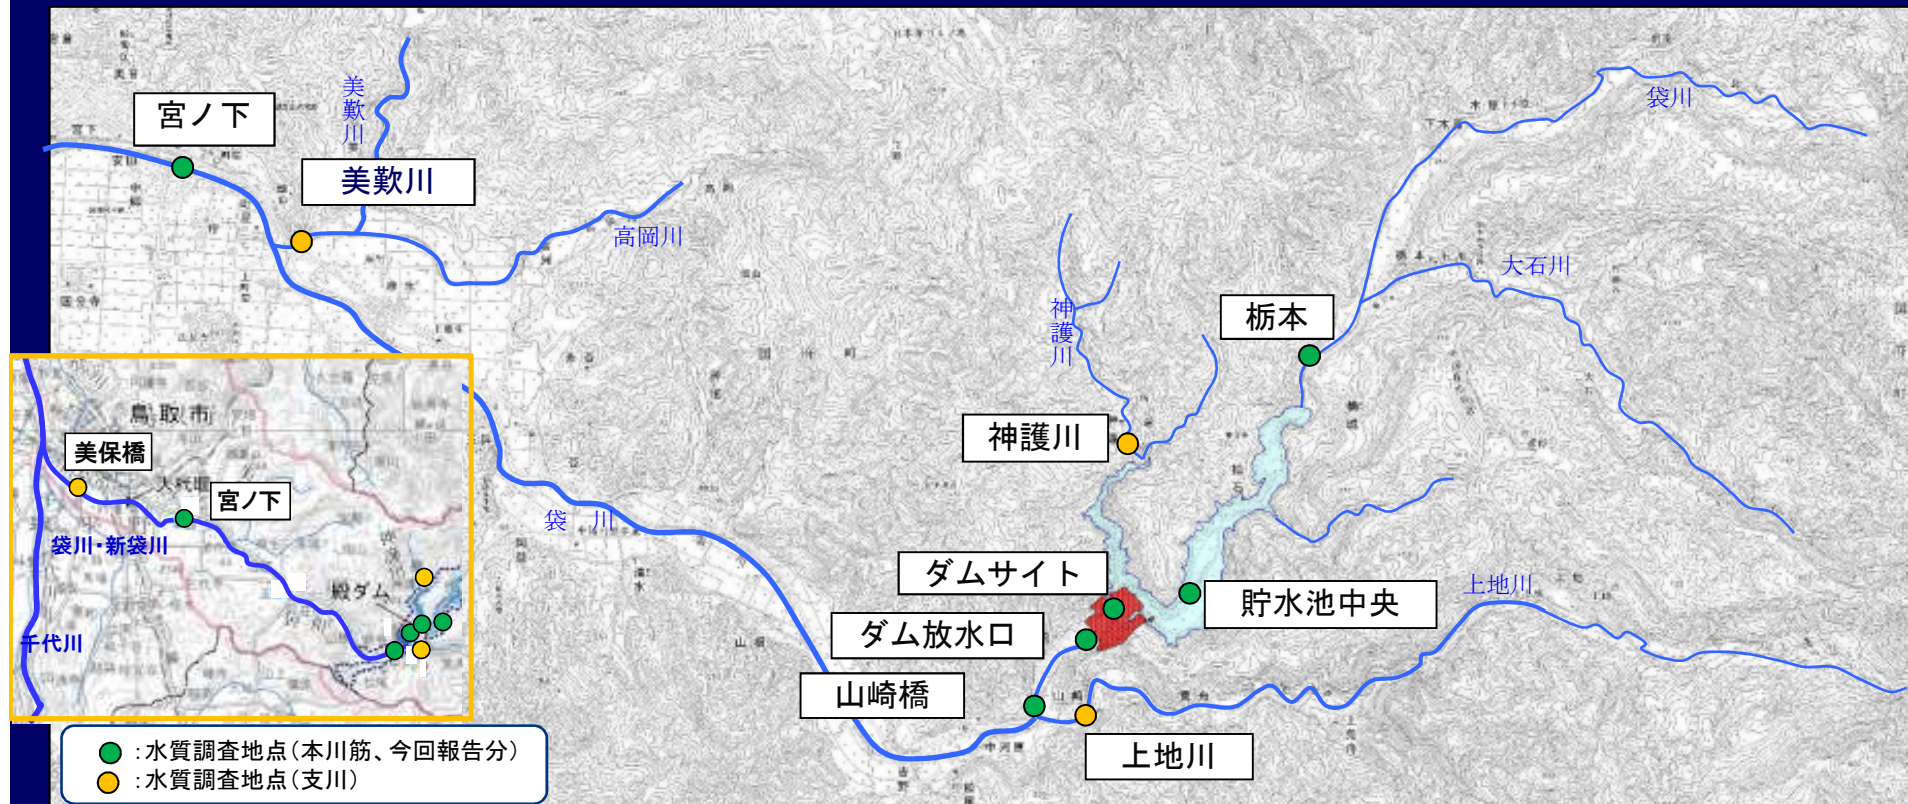
### ■ 調査位置

- ・ 流入河川：とちもと 栃本、かんごがわ 神護川
- ・ 貯水池内：貯水池中央、ダムサイト
- ・ 下流河川と流入支川：わじがわ ダム放水口、やまさきばし 上地川、みやのした 山崎橋、みほばし 宮ノ下、みたにがわ 美保橋、美歎川

貯水池用内地点の3水深観測は、表層（水面から 0.5mの点），1/2水深（全水深の 1/2の点），底層（湖底上 1mの点）の3層
