ダム整備が効果を発揮(鳥取県 殿ダム)

殿ダム諸元

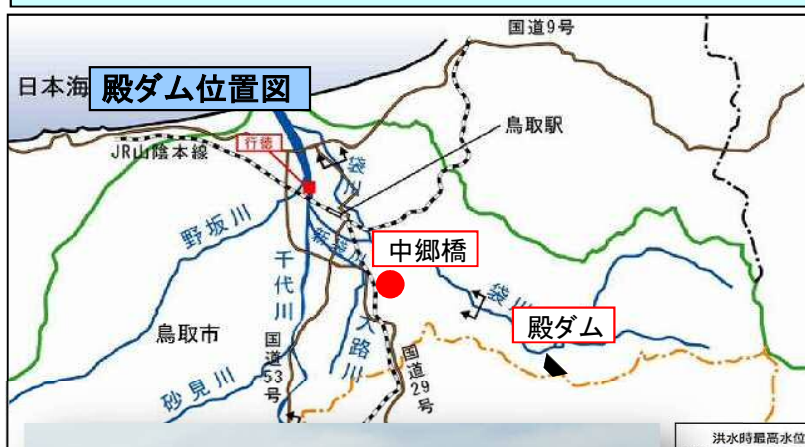
- 平成29年8月7日から台風5号による大雨によって、袋川で洪水が発生。
- 殿ダム流域では、8月7日12時から8日12時にかけて累計で121.4ミリの大雨となった。
- 7日22時に殿ダムへの最大流入量(44.17m³/s)を記録。
- 殿ダムによる洪水調節で、袋川中郷橋付近(ダム下流約10km、宮ノ下小学校付近)において約0.25mの水位低下ができたものと推定される。

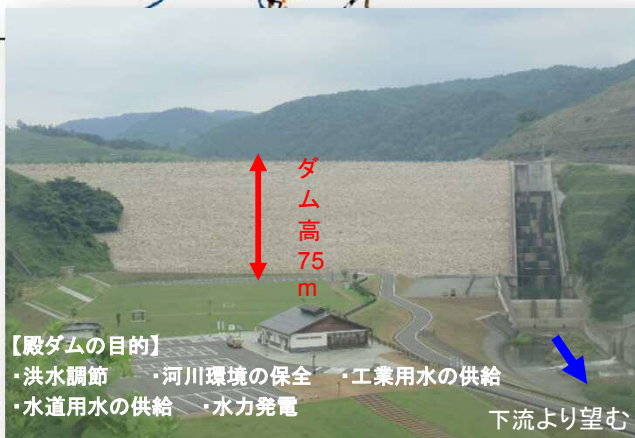
- ・場所: 鳥取市国府町殿
- ・形式: ロックフィルダム
- ・高さ: 75m
- ・ダムの幅: 294m
- ・総貯水容量: 1,240万m³
- ・洪水調節容量: 550万m³
- ・完成: 平成24年3月
