分布型光ファイバセンサによる河川堤防の 観測方法の検討について

本研究は、河川堤防の維持管理に適した分布型光ファイバセンサの観測手法を提案することを目的としている。佐波川右岸上右田地区に敷設した光ファイバを用い、越水に対して「粘り強い河川堤防」を計測した結果、降雨や温度変化に伴う変形を観測することができた。長大な河川堤防を対象として、堤防縦断方向に敷設した分布型光ファイバセンサにより、リアルタイムの被災箇所を検知などに適用できる可能性が示された。

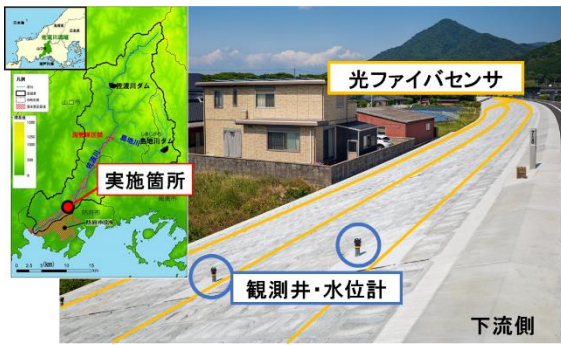
図4 観測位置と観測機器の設置状況

次に実際の河川堤防を計測した結果を報告する。佐波川右岸上右田地区に建設された、表面被覆型の越水に対して「粘り強い河川堤防」を対象として、現地に敷設した光ファイバによる計測を2022年7月から行った。図-4に計測対象の河川堤防の位置と観測機器の設置状況概略図を示す。

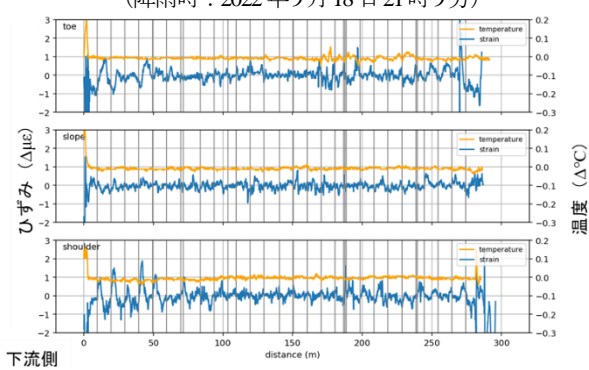
図-11 平常時のレイリー計測結果
(2022年9月17日12時13分)

図-12 平常時のレイリー計測結果
(2022年9月17日23時55分)

測したものを図-11, 12 に示す. 2022 年 9 月 17 日 00 時 11 分～23 時 55 分の間に発生した伸縮ひずみであり, 微小な伸縮ひずみを表示するためその範囲を $\pm 3\mu$ に縮小して表示している. これから, 降雨などの外力が観測されない場合も光ファイバに $\pm 0.0001\%$ 程度の伸縮ひずみが, 台風接近時の降雨の際とは異なる場所に発生していることが確認出来る. これは, 図中の縦線で示される大型コンクリートブロック同士の変形を吸収する樹脂製ジョイント (エラス) 位置近傍である. 大型コンクリートブロックにより表面が被覆されている「粘り強い河川堤防」が温度変化により, エラスの位置に伸縮ひずみが発生していることが確認出来る.

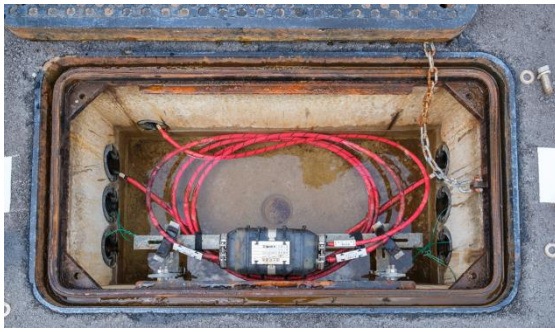
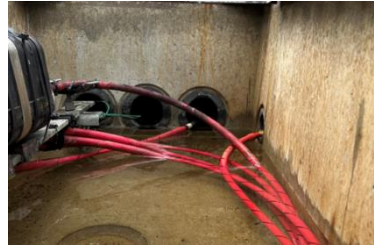
図-13 河川管理用光ファイバと鞘管

図-13 に示す様に河川管理用光ファイバは鞘管の中

に敷設されており, 張力が掛かっていないことから, 従来の静的ひずみ計測手法の適用が困難である. そこで, 本研究の計測では大型の堤防模型実験などで実績のある DAS (Distributed Acoustic Sensing) と呼ばれる振動計測手法の適用を検討した. DAS とは, 図-14 に示すようにアナライザから光ファイバにパルス波を一定周期で繰返し入力し, 光ファイバに加わる振動に応じて変化する後方散乱光の位相検出により振動を計測する技術である. 伝搬距離によって異なる光の往復時間を測定して位置情報を取得し, 各位置における計測信号に対して $1 \sim 2.5 \text{ kHz}$ の周波数範囲でサンプリングを行うことで光ファイバに沿った振動分布を計測することができる. 今回の計測条件は, サンプリング周波数 500 Hz , 計測間隔 0.2 m (空間分解能 2.8 m)で行った.

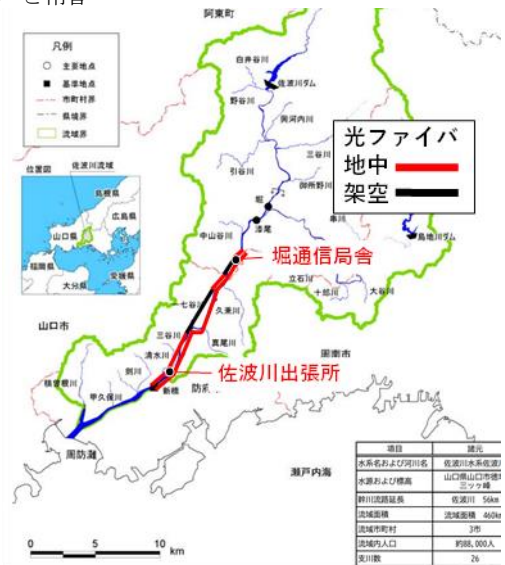
図-15 佐波川河川管理用光ファイバ設置図

試行においては図-15 に示す佐波川出張所から堀通信局舎までの右岸, ケーブル長約 $24,000 \text{ m}$ のダーク・ファイバを対象とした. DAS のアナライザは佐波川出張所の光端末に接続した (図-15). 対象区間には堤体に埋設された「地中部」と, 無堤区間に電柱などを使用し設置された「架空部」が存在する. ここでは, ダーク・ファイバによる異常振動検知技術の

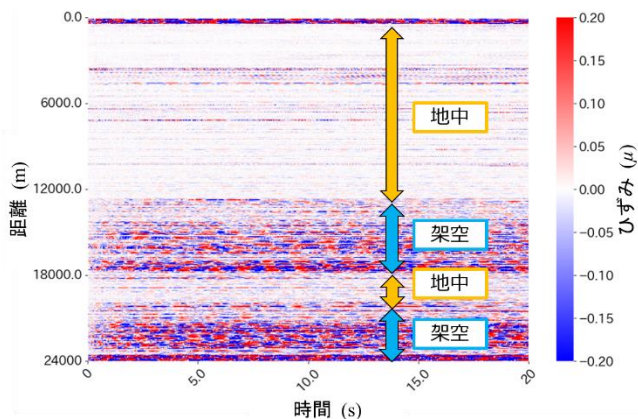
図-16 地中部分と架空部分の振動特性

試行結果を図-16, 17 に示す。横軸は時間を示し、今回は測定対象によって10~30秒間測定している。縦軸は佐波川出張所のアナライザ接続部を0 mとして振動を検知した光ファイバの距離を示している。また、光ファイバによる計測した動的ひずみ（振動）の強弱をスペクトラム表示している。

図-16 は地中部分と架空部分における振動特性の違いを示している。架空部分は電柱間を空中や橋梁に付帯する鋼管内に特に固定されることなく敷設されているため、風や交通による振動の影響を受けやすいことが確認された。一方、堤体に埋設された地中部分は振動が相対的に小さくなっており、河川堤防の挙動をモニタリングするために微小な振動を計測できることが窺える。

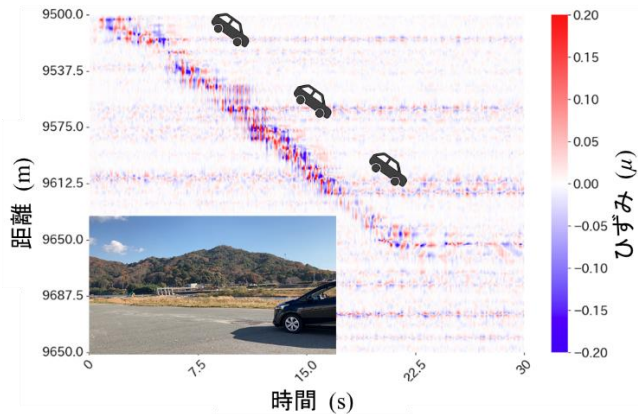
次に、図-17 は堤防天端に車両を走行させた場合、の振動特性である。ダーク・ファイバの鞘管が埋設されている埋戻し箇所の直上を車両走行させた。計測した振動は比較的大きく、車両の走行にあわせて、振動位置が移動する様子を確認できる。これは車両の走行といった断続的に堤防天端で発生する振動を高精度で把握可能であることを示唆している。一方、ダーク・ファイバの埋戻し箇所の直上から数cm 離れると車両の走行に伴う振動が微弱となり、DAS を用いて計測することが難しいことも確認された。

図-17 車両走行箇所の振動特性

このことから、DAS によって計測可能な振動は、ダーク・ファイバの埋設状況と振動発生位置の関係に大きく左右されると考えられる。
