## 第 4 回 島地川ダム水質改善検討委員会

委員会資料  
(参考資料)

国土交通省 中国地方整備局 山口河川国道事務所

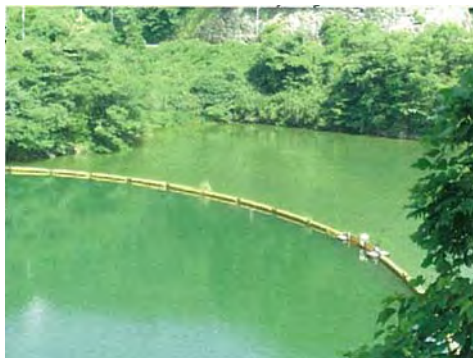
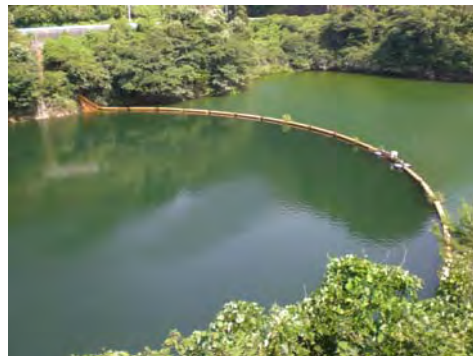
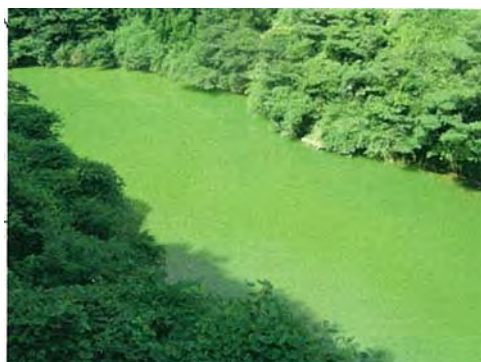
H20年7/25～7/28 (M10付近)

H21年8/19 (M10付近)

H20年8/1～9/4 (M12付近)

H20年8/1～8/11 (M19付近)

H21年8/19 (M21付近)

平成20年は広範囲にアオコ（特にミクロキスティス）が広がったが、平成21年はアオコらしき濁りを部分的に確認した程度に留まっている（発生時期：6/15～9/28）。

平成21年は平成20年と比べて発生時期は概ね同時期であるが、発生の規模が大きく減少した。これは次ページに示すとおり、平成20年の発生状況を踏まえ、対策施設の運用を変更したためであると考えられる。

6月16日にM20付近で最初のアオコ発生を確認したが、1週間程度で消滅した。その後、7月にM25付近やM10付近でアオコ発生を確認したものの、数日後には消滅を確認した。8月に入り、8月1日にM25付近で再びアオコ発生を確認し、8月4日にはM17付近まで、8月8日にはM11付近までアオコの流下（拡大）を確認した。このため、8月11日にアオコ対策施設の稼働を開始したが、アオコは直ぐには解消されず、9月5日にはダム湖のほぼ全面にまで拡大した。その後、9月22日以降、アオコは少しずつ減少し、9月29日に消滅を確認した。
