平成30年度
第2回山口県道路交通渋滞対策部会

平成30年度 第2回 山口県道路交通渋滞対策部会

平成31年3月15日(金)
山口県道路交通渋滞対策部会

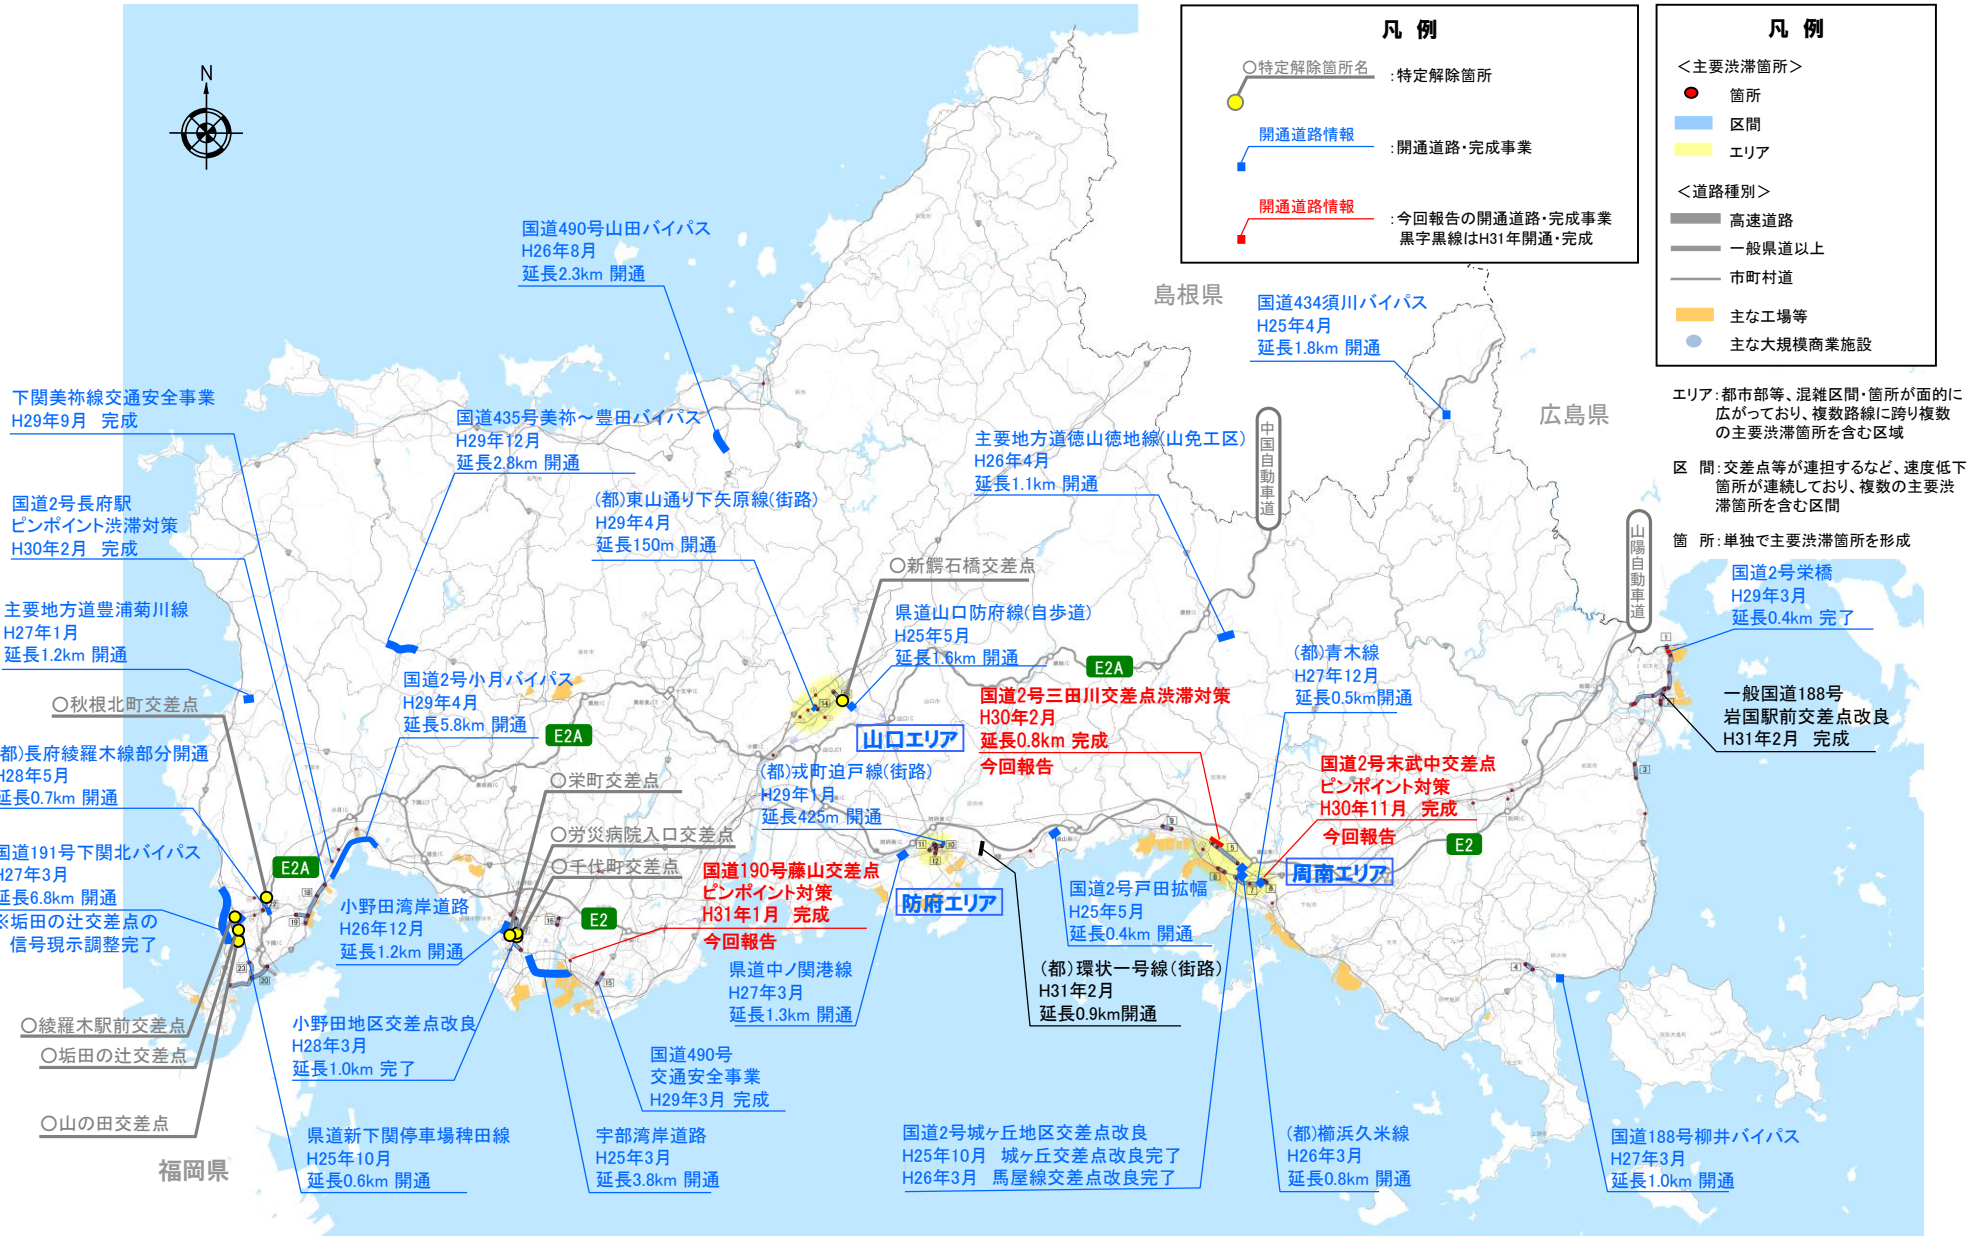
主要渋滞箇所的位置及び完了事業

- ・国道2号三田川交差点渋滞対策(平面6車線拡幅)

- ・国道2号末武中交差点ピンポイント対策【速報】
- ・国道190号藤山交差点ピンポイント対策【速報】

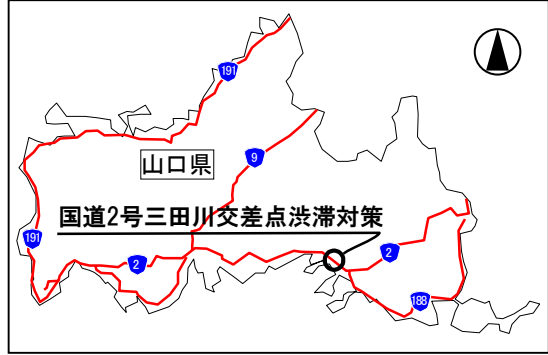
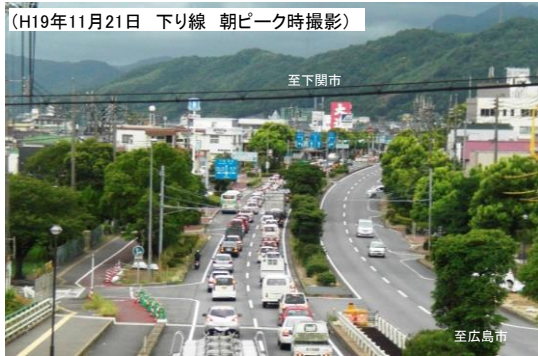
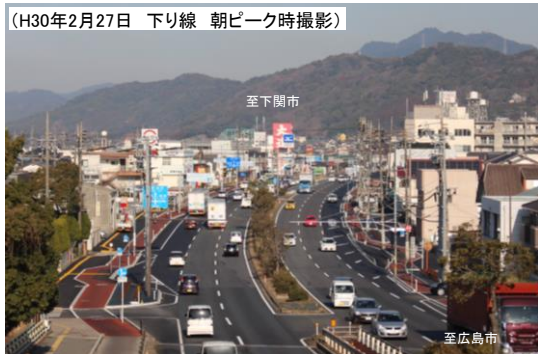
- 国道2号三田川交差点渋滞対策は、山口県周南市の国道2号三田川交差点の慢性的な渋滞の緩和、死傷事故の削減を目的に、平面6車線拡幅整備(左折レーン整備)、自転車道整備を実施した。H30年2月に延長800mの区間が完成した。

<整備前>

<整備後>

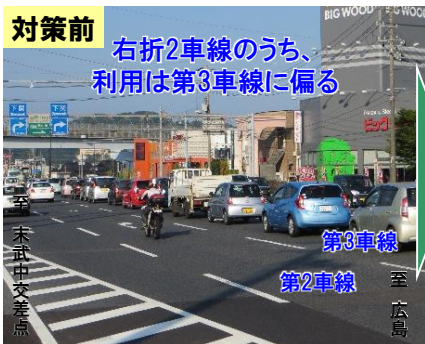
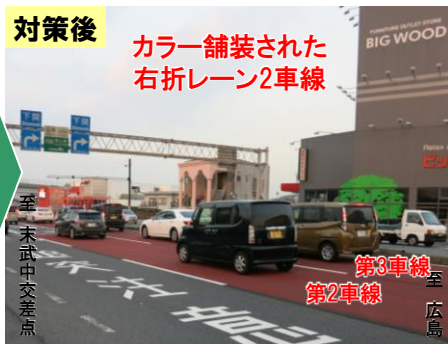
▼対策前後の状況の変化(写真①)

- 主要渋滞箇所である末武中交差点(下松市)では、国道2号下りの右折レーンは2車線あるものの、利用は右側の車線に偏り、混雑発生の一因となっていた。
- 平成30年11月に右折レーン2車線のカラー舗装を行い、利用交通の均衡化を図るためのピンポイント対策が完了した。

(H28年8月撮影)

(H31年1月23日 朝ピーク時撮影)

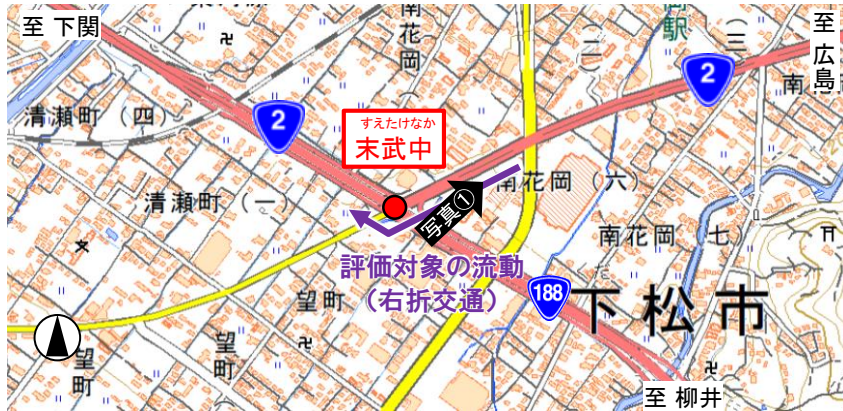
対策前後の右折交通の車線別利用状況の変化

- 右折レーン2車線の利用交通は、対策後に全体の約1割が第3車線から第2車線へシフトし、右折レーンを利用する車両の均衡が進んだ。

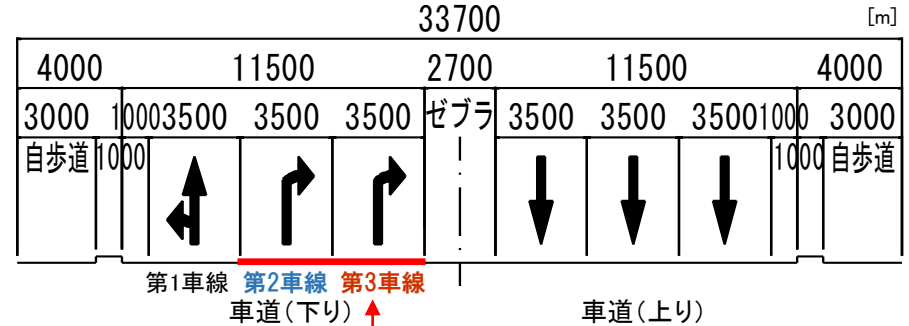
▼対策後断面図

対策内容:右折方向のカラー舗装

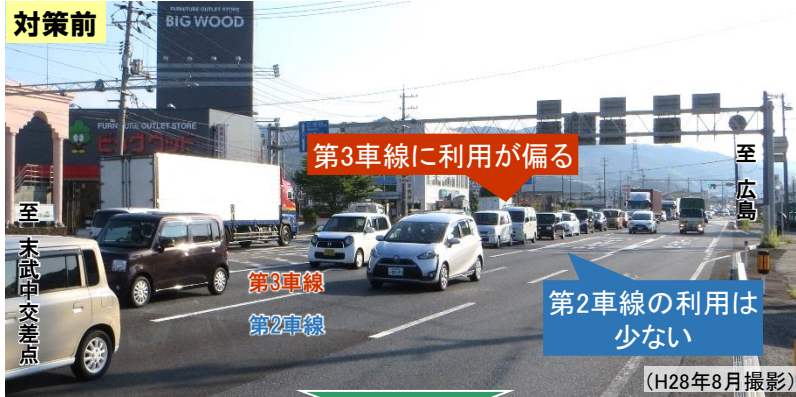
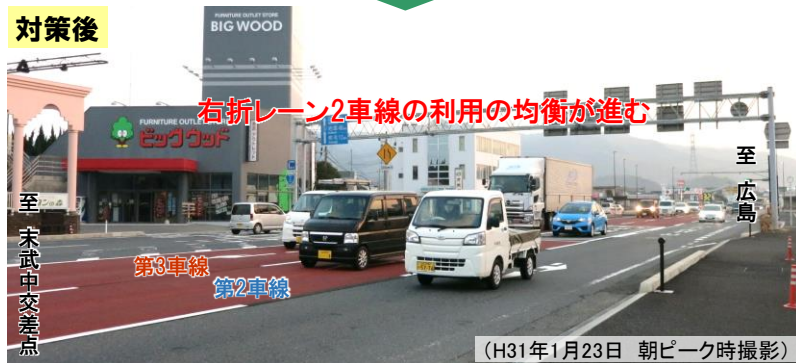
▼対策前後の右折レーンの利用状況の変化(写真①)

対策後に第3車線から右折交通の約1割が第2車線にシフト、利用車両の均衡が進む

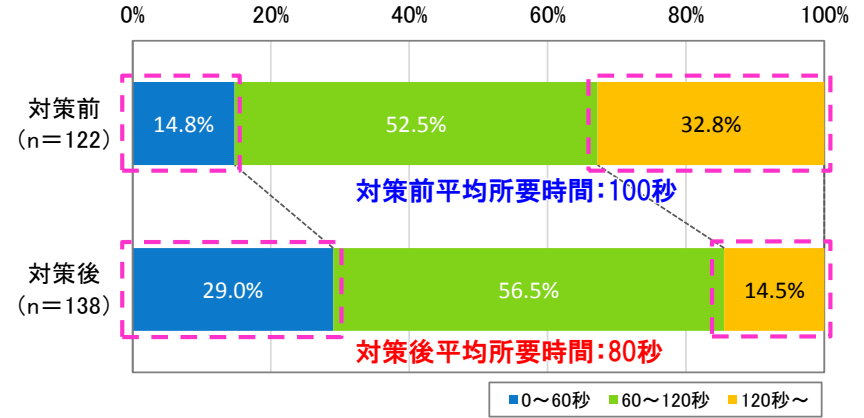
▼対策前後の右折交通の所要時間の変化(7時台)

対策後に60秒以内の割合が増加し、120秒を越える割合減少
平均所要時間は100秒から80秒に2割短縮

※南花岡交差点から末武中交差点を通過する右折交通を集計(延長約260m)

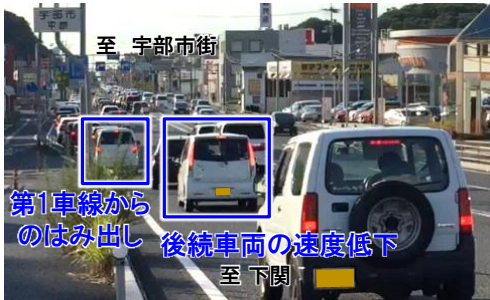
▼対策前の状況(写真①)

- 主要渋滞箇所である藤山交差点(宇部市)では、国道190号上りの直進左折車線の滞留車両が後続車の速度低下を引き起こす要因となっていた。
- H31年1月24日(木)に同方向の流入交通の車線運用の変更を行い、渋滞緩和を図るためのピンポイント対策が完了した。

(H28年10月 朝ピーク時撮影)

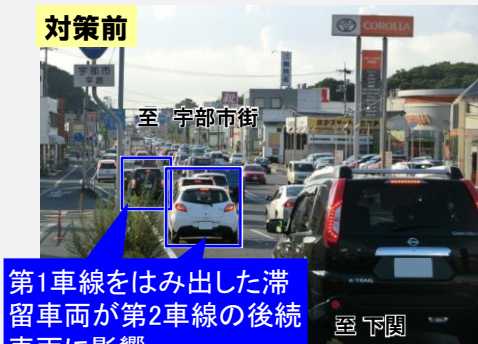
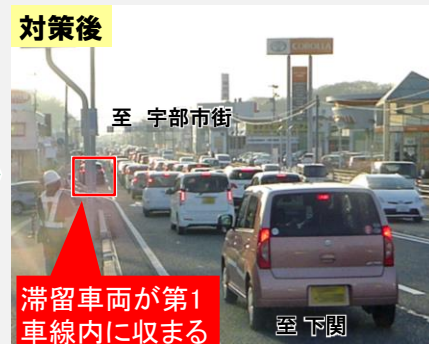
▼対策前後の国道190号上り方向の交通状況の変化(写真①)

- 国道190号上りの第2車線で対策前に最大530mであった滞留長は対策後約4割に減少し、対策前に最大260m発生していた渋滞長は対策後に解消している。
- 第2車線の渋滞要因であった第1車線における滞留車両のはみ出し回数は、対策後に直進交通が第2車線へ分散したことにより約8割減少している。

(H28年10月 朝ピーク時撮影)

(H31年2月5日 朝ピーク時撮影)

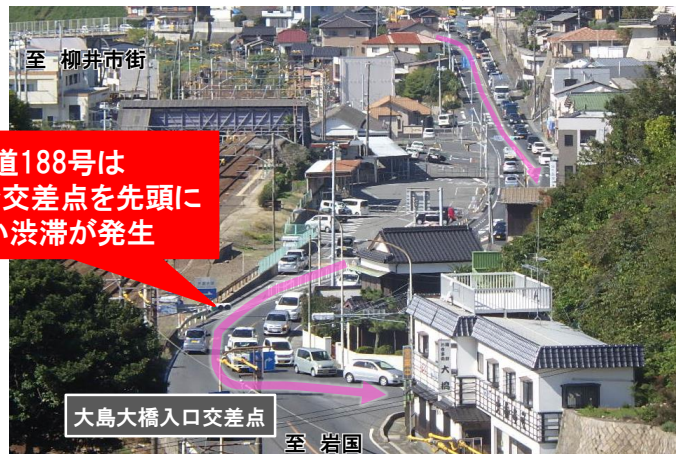
国道188号の渋滞状況(写真①)

H30.10.25(木) 11時台撮影
※強風による大島大橋通行止め時(10:15~12:23)の状況

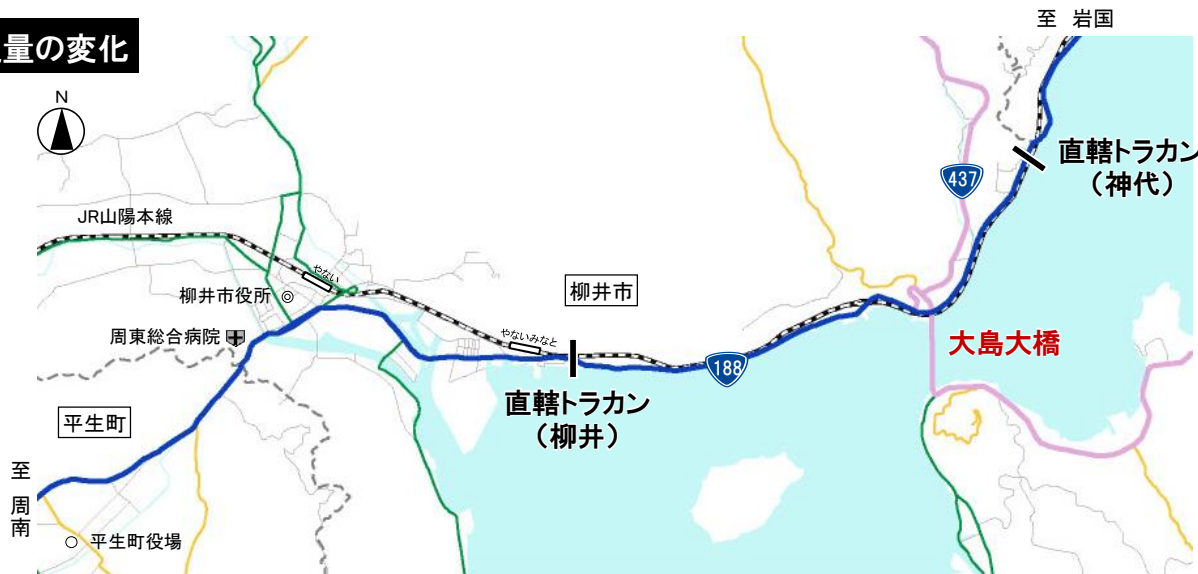
国道188号の交通量の変化

● 道路管理者による国道188号の交通負荷軽減のための周知により、周知後の国道188号の交通量は減少、大島大橋の規制終了後は交通量が戻っている。

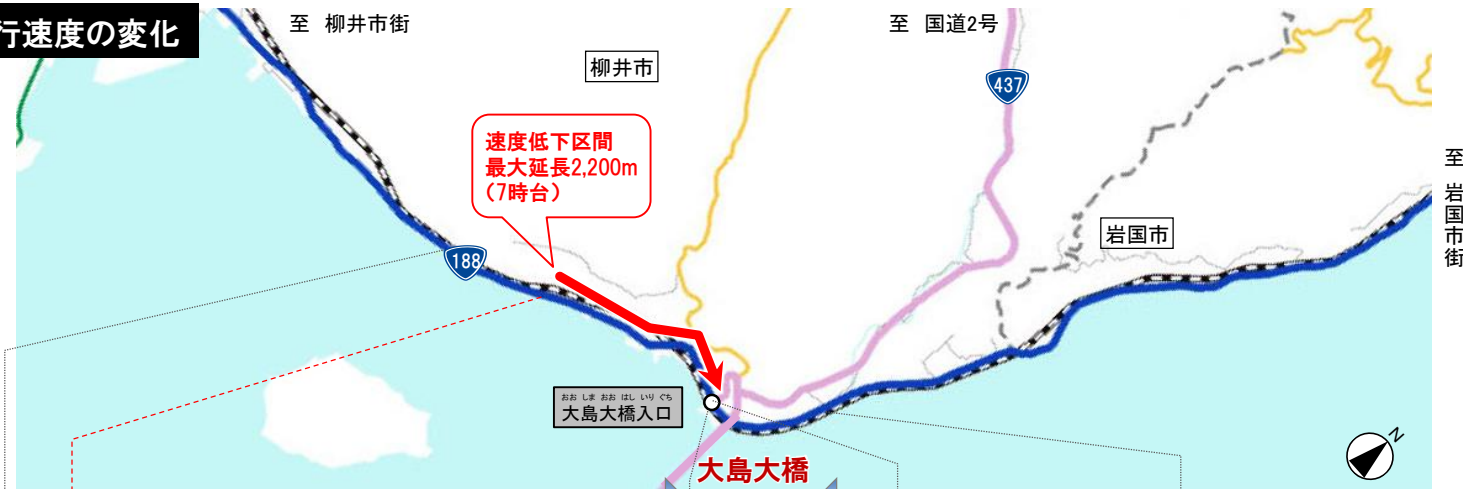
国道188号の旅行速度の変化

- 大島大橋の通行再開直後は、大島大橋入口交差点を先頭に速度低下が発生、特に上り方向は最大で2kmを越える激しい速度低下が発生した。
- 国道188号の交通負荷軽減のための周知により、周知後の国道188号の速度低下は緩和、特に下り方向の大島大橋入口交差点では効果が発現している。

※旅行速度を50m単位で図示

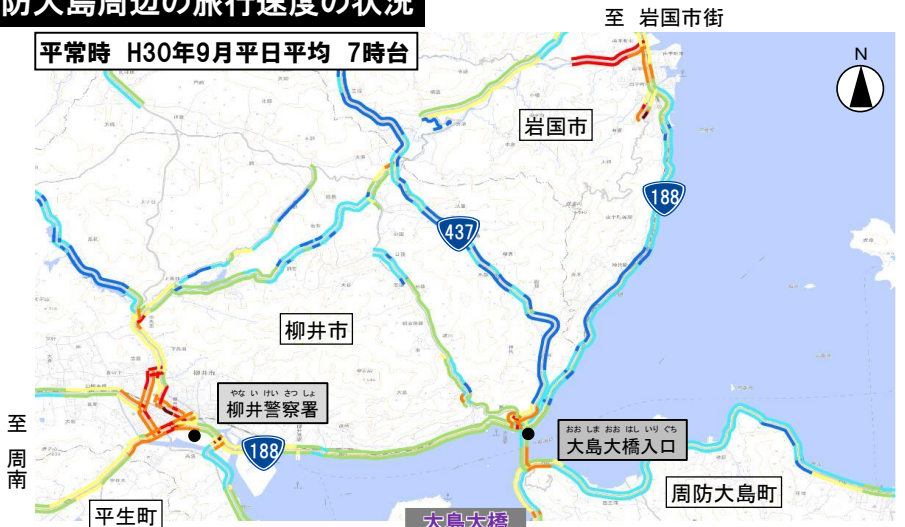
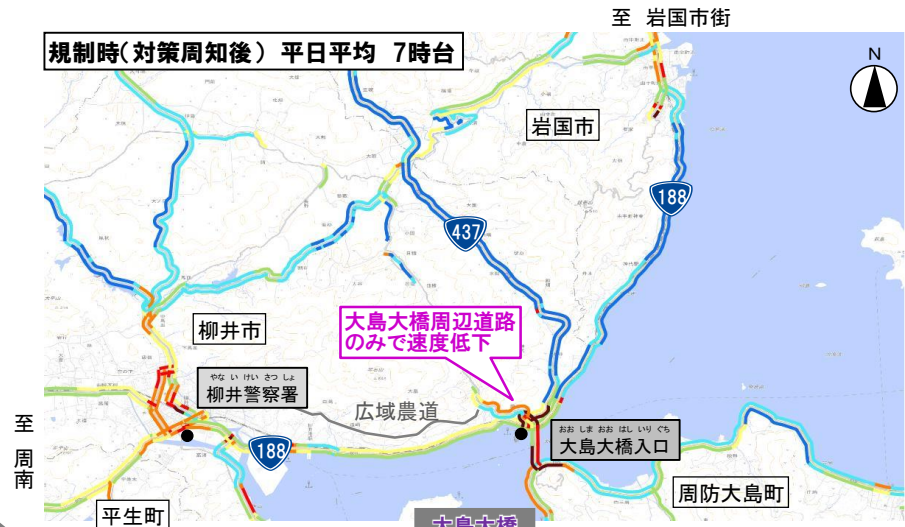
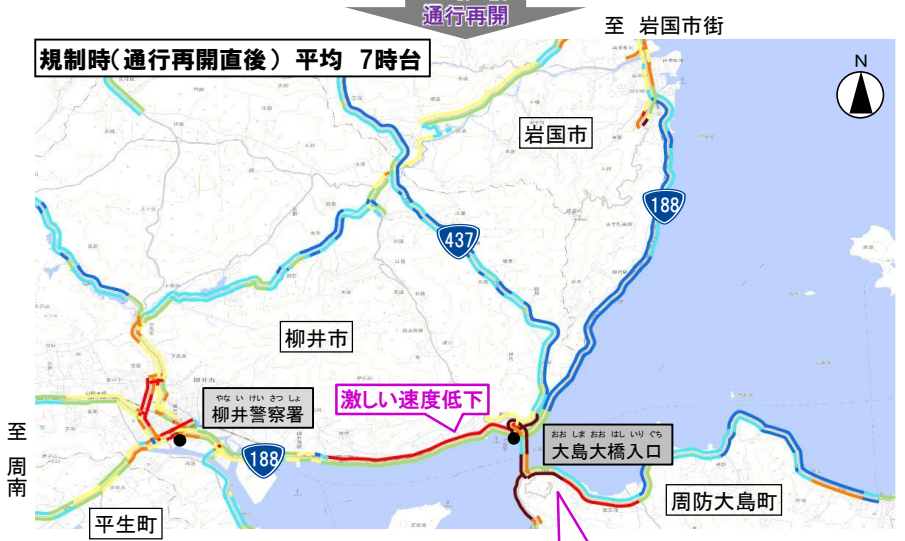
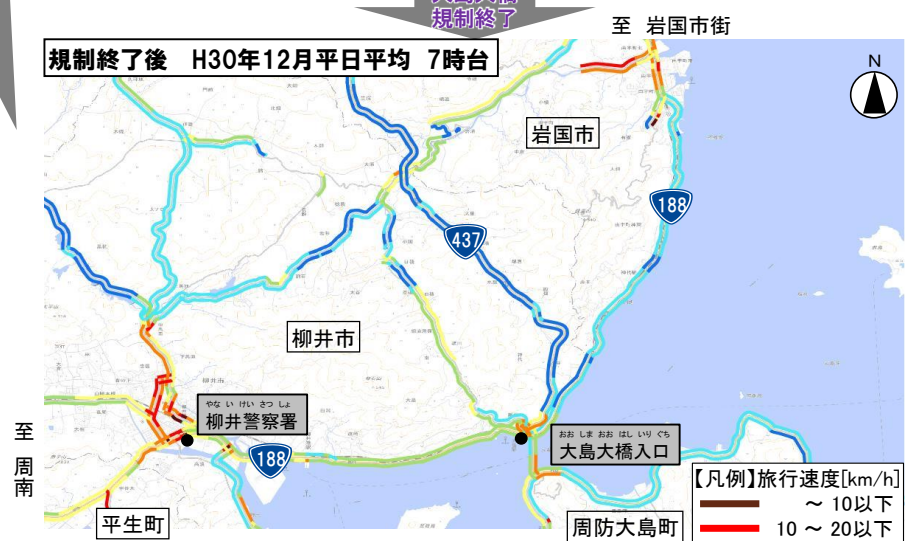
周防大島周辺の旅行速度の状況

- 大島大橋周辺の速度低下状況を7時台で比較すると、大島大橋通行再開直後の大島大橋周辺で激しい速度低下が発生した。
- 渋滞対策の周知後は、大島大橋周辺道路のみでの速度低下となり、国道188号への影響は緩和されている。
