国道9号 阿東地福上 交通事故対策の効果

対策前の状況

対策の実施

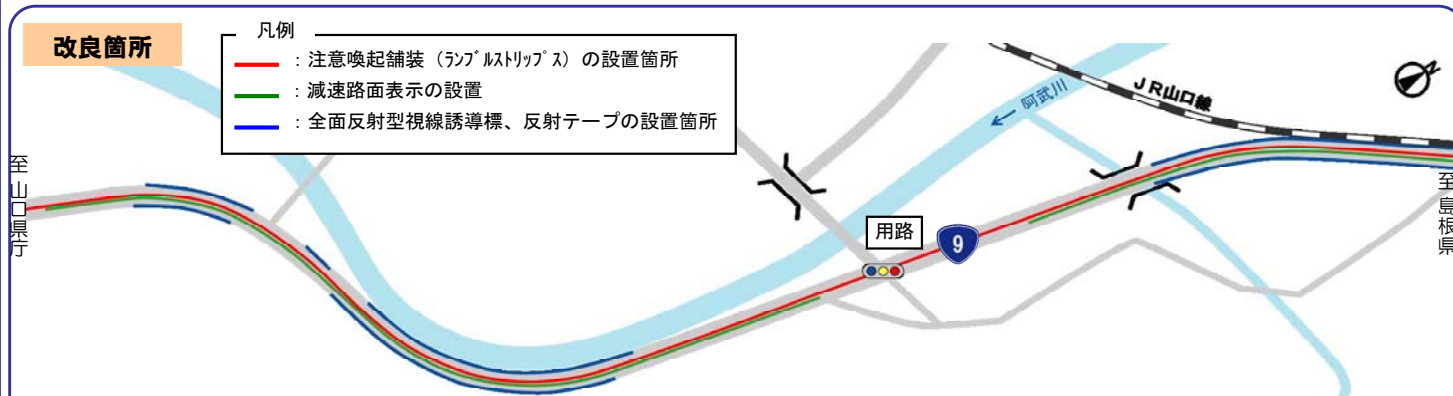
改良箇所

- 中央線のはみ出し抑制を目的とした切削型注意喚起舗装(ランブルストリップス)を設置
- ドライバーの速度抑制や注意喚起を目的とした減速路面標示の設置
- ドライバーの視線誘導の強化を目的とした全面反射型視線誘導標を設置

- : 注意喚起舗装(ランブルストリップス)の設置箇所
- : 減速路面標示の設置
- : 全面反射型視線誘導標、反射テープの設置箇所

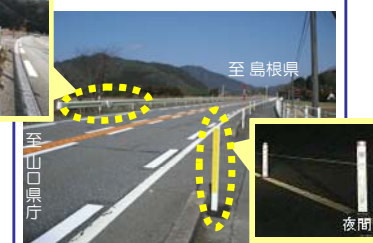
全面反射型視線誘導標、反射テープの設置

夜間

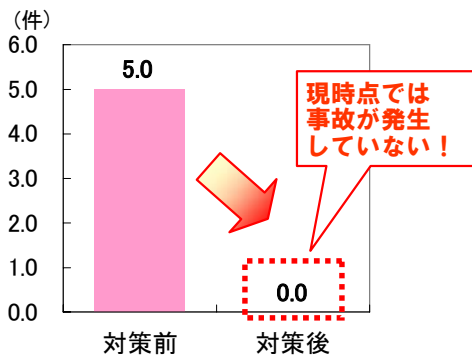
▼ 死傷事故の減少

【対策前】 H17. 1～H22. 2の5年2ヶ月間の発生件数
【対策後】 H22. 3～H23. 11の1年9ヶ月間の発生件数

※ 事故発生件数は山口県警察から提供された事故データを使用

- ⇒ 対策後は事故が発生していない。
- ・ 正面衝突事故と関連の高い中央線の逸脱割合は対策1年後に半減。
- ・ 追越発生回数は約9割減(夜間の追越は0件に)。
- ・ 夜間のカーブ進入速度は約2km/h低下。
- ・ 利用者の6割が対策前と比べて良くなったと回答。

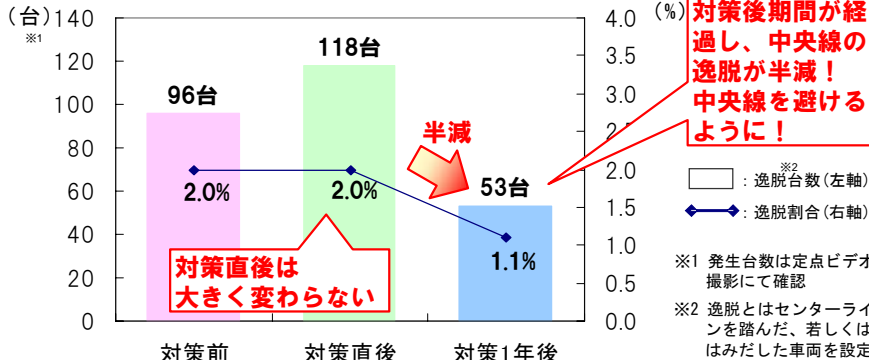
▼ 中央線の逸脱状況の変化

調査日: 【対策前】 H22. 2. 18 12:00～15:00の合計値
【対策直後】 H22. 3. 6 12:00～15:00の合計値
【対策1年後】 H23. 2. 4 12:00～15:00の合計値

※1 発生台数は定点ビデオ撮影にて確認
※2 逸脱とはセンターラインを踏んだ、若しくははみだした車両を設定

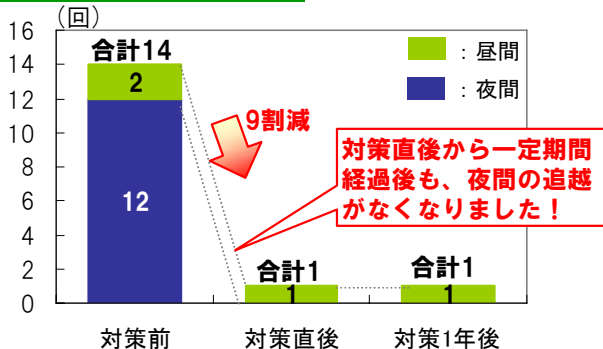
▼ 追越発生回数の変化

調査日: 【対策前】 H22. 2. 18 12:00～15:00、18:00～21:00の合計値
【対策直後】 H22. 3. 6 12:00～15:00、18:00～21:00の合計値
【対策1年後】 H23. 2. 4 12:00～15:00、18:00～21:00の合計値

※ 発生回数は定点ビデオ撮影にて確認

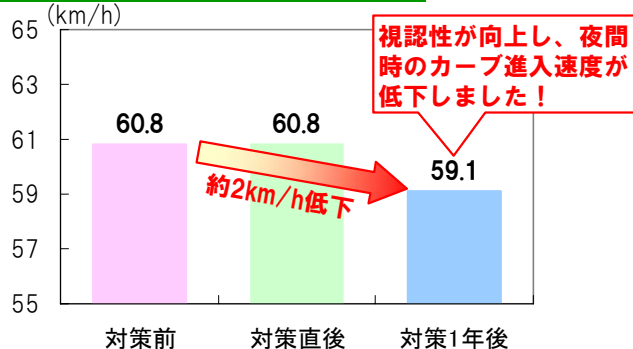
▼ 夜間のカーブ進入速度の変化

調査日: 【対策前】 H22. 2. 18 18:00～21:00の平均値
【対策直後】 H22. 3. 6 18:00～21:00の平均値
【対策1年後】 H23. 2. 4 18:00～21:00の平均値

※ 進入速度はスピードガンにて確認

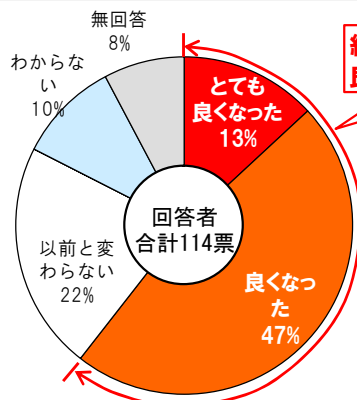
Q. ランブルストリップスによるはみ出し抑制効果の実感は?

アンケート (H23. 2. 21)
山口市職員アンケート (配布50票、回収50票)
企業アンケート (配布70票、回収38票)
インタビュー (H23. 2. 1)
道の駅「願就寺温泉」「長門峡」でインタビュー (聞き取り26票)

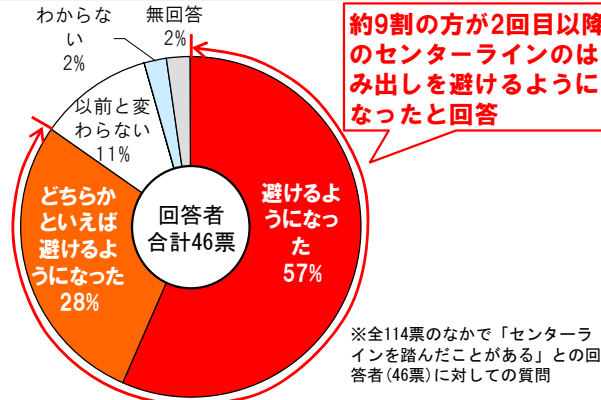
Q. 対策後の中央線への意識は?

※全114票のなかで「センターラインを踏んだことがある」との回答者(46票)に対する質問
