国道9号 木戸山交差点 交通事故対策の効果

対策前の状況

対策の実施

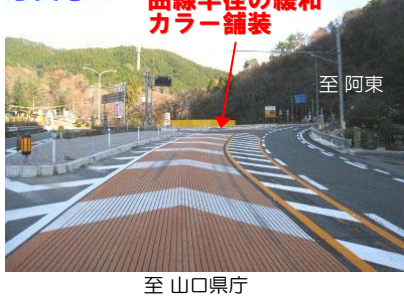
写真①

曲線半径の緩和(R80→R100)・カラー舗装

- 交差点内における視認性の向上を目的とした施策の実施(曲線半径の緩和、カラー舗装、交通島の縮小等)
- 追突防止を目的とした停止線付近での減速路面標示の設置
- 交差点内の適切な誘導を目的としたポストコーンの設置や案内標識の見直し

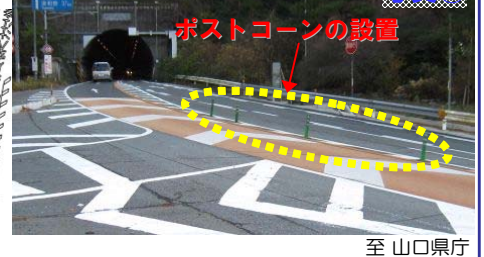
写真④

ポストコーンの設置

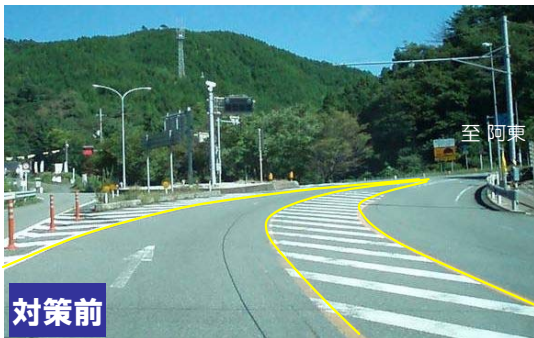
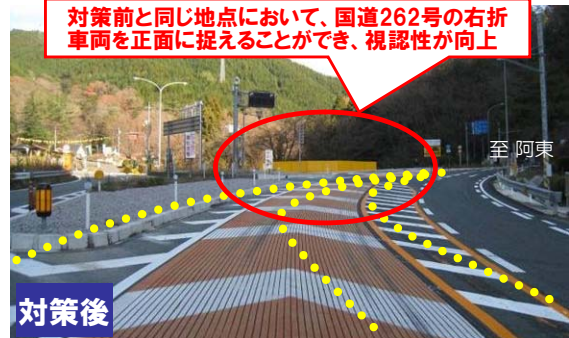
▼ 曲線半径の緩和・カラー舗装・交通島の縮小による視認性の向上

対策前

対策後

●●●●: 対策前の車線位置

対策前と同じ地点において、国道262号の右折車両を正面に捉えることができ、視認性が向上

- ⇒ 死傷事故が7割削減 (1.3件/年減少)
- ・交差点付近でヒヤリとするような急減速の頻度が約4割減少
- ・曲線半径の緩和・カラー舗装・交通島の縮小による視認性の向上
- ・利用者満足度では、約6割の回答者が今回の対策について満足
