国道191号藤中交差点 交通事故発生状況

国道191号藤中交差点 交通事故対策の内容

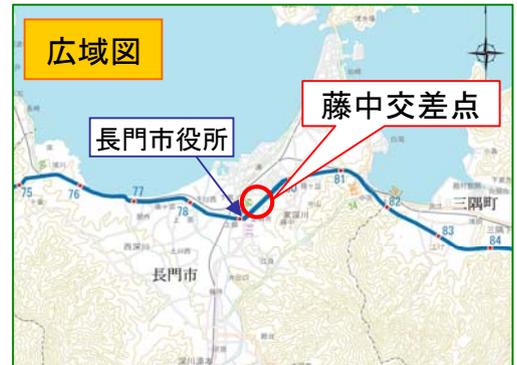
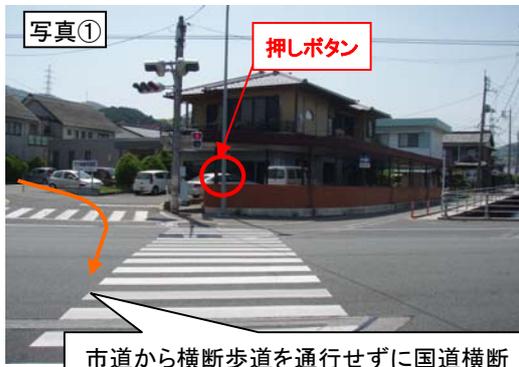
市道から横断歩道を通行せずに国道横断

信号無視の横断歩行者が車両と衝突(H21:死亡,H22:軽傷)

- ①市道から国道を横断する際、押しボタンに気づかず赤信号で横断する歩行者が自動車と接触。
- ②交差点が広いことから、横断歩道横から乱横断する歩行者が事故に遭遇する危険性がある。

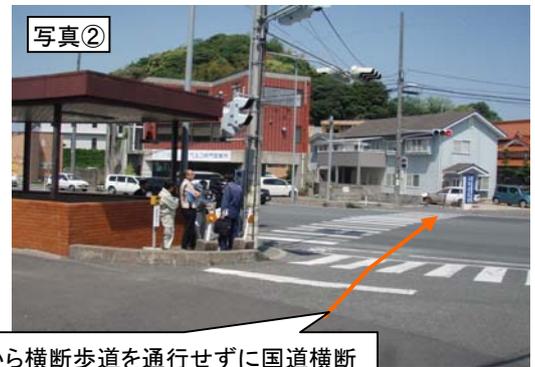
市道から横断歩道を通行せずに国道横断

信号無視の横断歩行者が車両と衝突(H23:死亡)

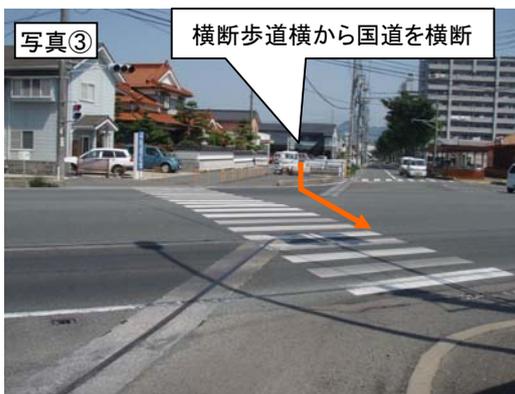
横断歩道横から国道を横断

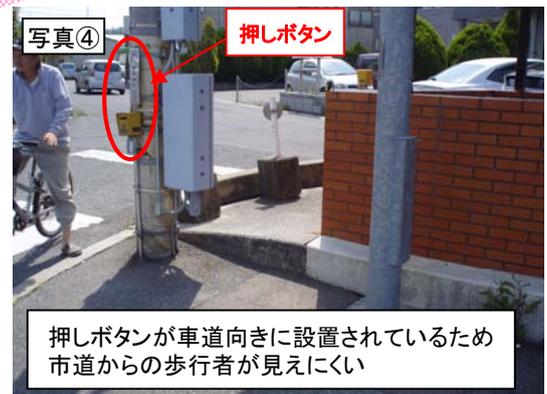
押しボタンが車道向きに設置されているため市道からの歩行者が見えにくい

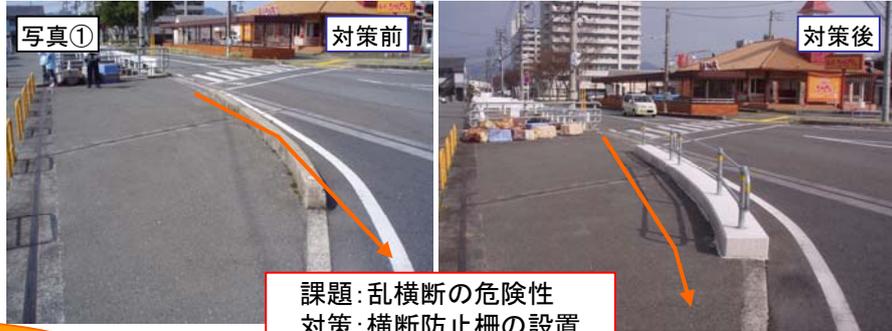
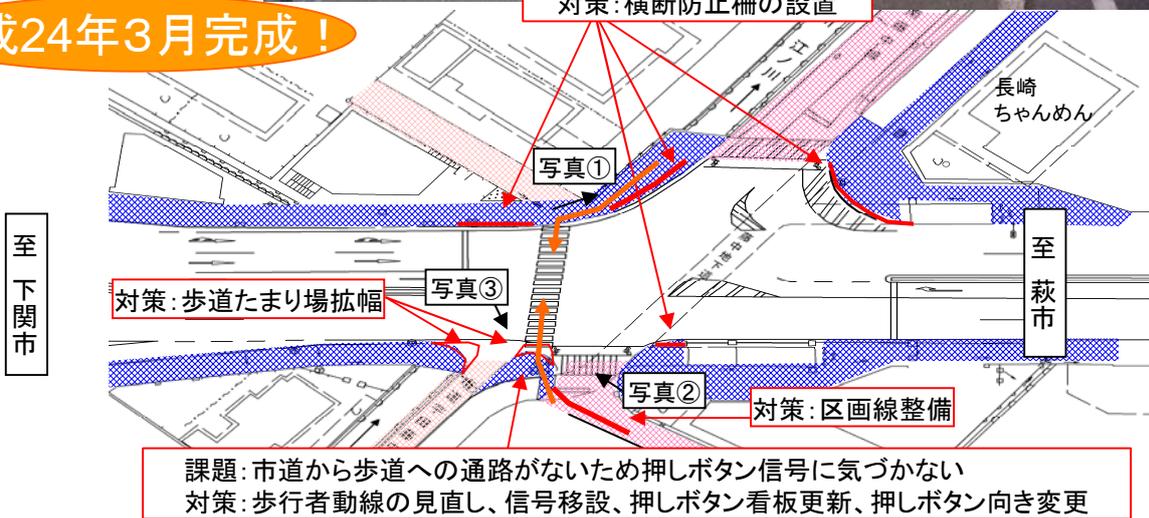
▼事故対策内容

平成24年3月完成!

- ・交差点内を通行していた歩行者動線が明らかに横断歩道上となり、安全性が向上した。
