1 3. 佐波川の現状と課題

2 3.1 治水に関する現状と課題

1 3.2 河川の適正な利用及び流水の正常な機能の維持並びに河川環境に関する現状と課題

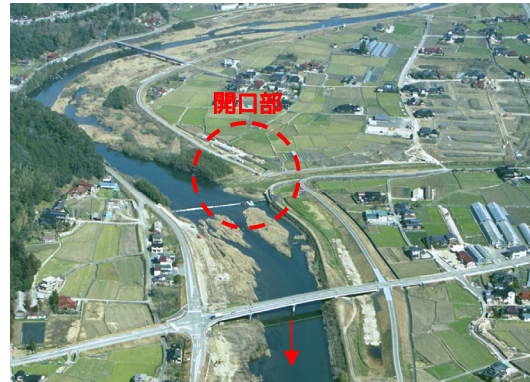
開口部の例（古森川合流部）

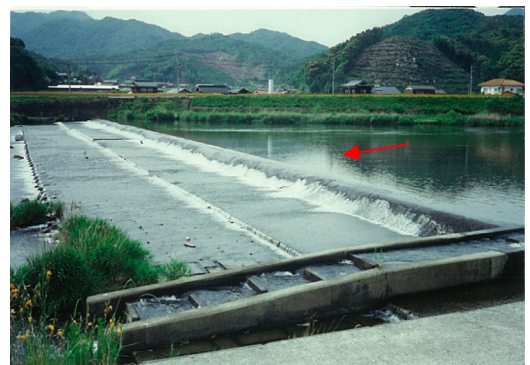
12 また、流域内には水利用のための取水堰が  
 13 数多く設置されており、国管理区間内には、固  
 14 定堰（半可動を含む）14基、可動堰1基が存在  
 15 しています。

固定堰の例（西大津堰）

16 このような状況では、洪水時には局所的な深  
 17 掘れや、堰上げによる水位上昇等により、取水  
 18 堰本体はもとより河川管理施設に悪影響を与  
 19 える場合もあります。

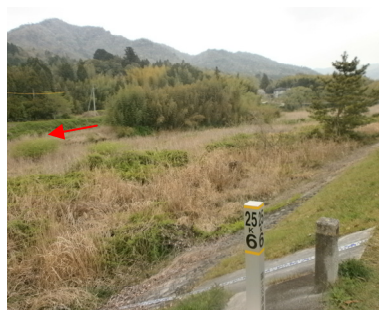
河道内に繁茂する樹木(上庄方堰上流)

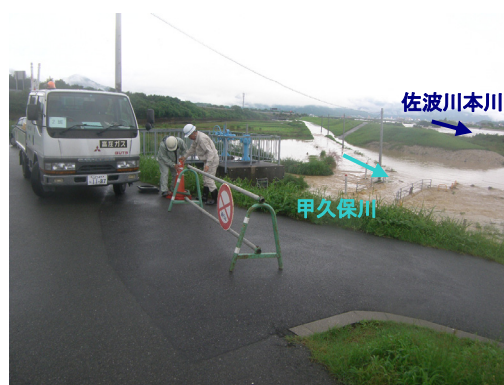
2 平成21年7月洪水では、霞堤として開口部とな  
3 っている<sup>こうくぼかわ</sup>甲久保川や<sup>じゅうしちたにがわ</sup>十七谷川等の複数の支川  
4 合流点において、佐波川本川の水位上昇にともな  
5 う逆流により、浸水被害が発生しています。また、  
6 戦後最大洪水である昭和26年7月規模の洪水や戦  
7 後第2位の洪水である昭和47年7月規模の洪水が  
8 再び発生した場合にも、支川合流点からの逆流に  
9 より浸水被害が発生するおそれがあります。

甲久保川合流点における浸水に伴う  
坂路への進入禁止措置状況

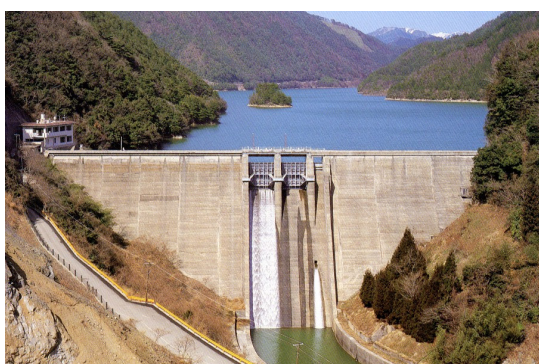
佐波川ダム

2 佐波川流域には、佐波川本川上流に佐波川ダム（山口県管理）と支川島地川上流に島地  
3 川ダム（国管理）があり、これらによって洪水調節を行っています。

4 しかし、現在の両ダムの治水容量では、河川整備基本方針に定めた計画規模の洪水が発  
5 生した場合、洪水調節後の新橋地点流量を計画高水流量（ $2,900\text{m}^3/\text{s}$ ）にまで低減させるこ  
6 とができません。

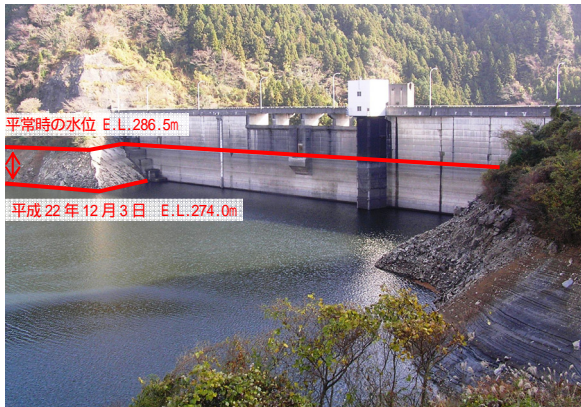
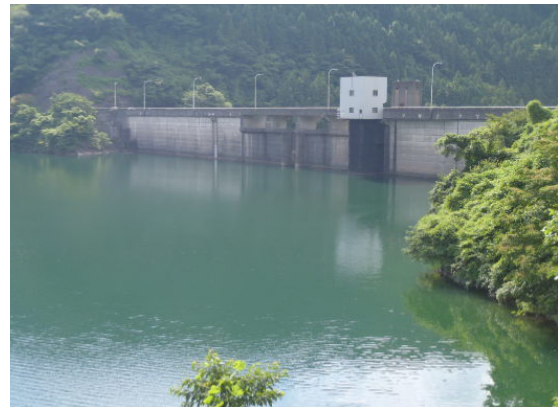
15 渇水時の島地川ダム湖（平成 22 年 12 月撮影） 平常時の島地川ダム湖（平成 25 年 7 月撮影）  
 16 （貯水率（利水容量）48.6%） （貯水率（利水容量）100%）

18 近年、佐波川では取水制限を伴う渇水が度々発生しています。渇水対策支部が設置され、  
19 取水制限が実施された渇水年は、昭和 48 年、昭和 53 年、昭和 57 年、平成 6 年、平成 19  
20 年及び平成 22 年が挙げられます。これまでの渇水では取水制限による被害は報告されてい  
21 ませんが、流域の発展と流域に住む人々の健全な生活を恒常的に支えるという観点から、  
22 安定的な水利用の確保に努める必要があります。また、今後渇水が発生した場合には、地  
23 域住民の生活や社会活動、農業生産、河道内の動植物の生息・生育・繁殖環境に与える影  
24 響を最小限に抑える必要があります。

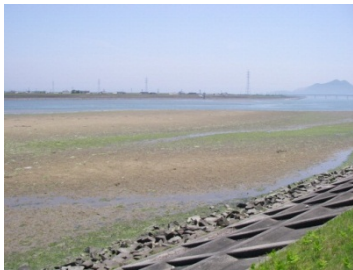
2 佐野堰より下流の下流部感潮域は感潮区間であり、海水と淡水が混ざる汽水環境となっ  
3 ています。河口部は開放水面が広がる湛水区間となっており、干潮時には広大な干潟が現れ、  
4 河岸沿いの砂浜にはヨシ群落が形成されています。

12  
13  
14  
15  
16  
17 干潟環境

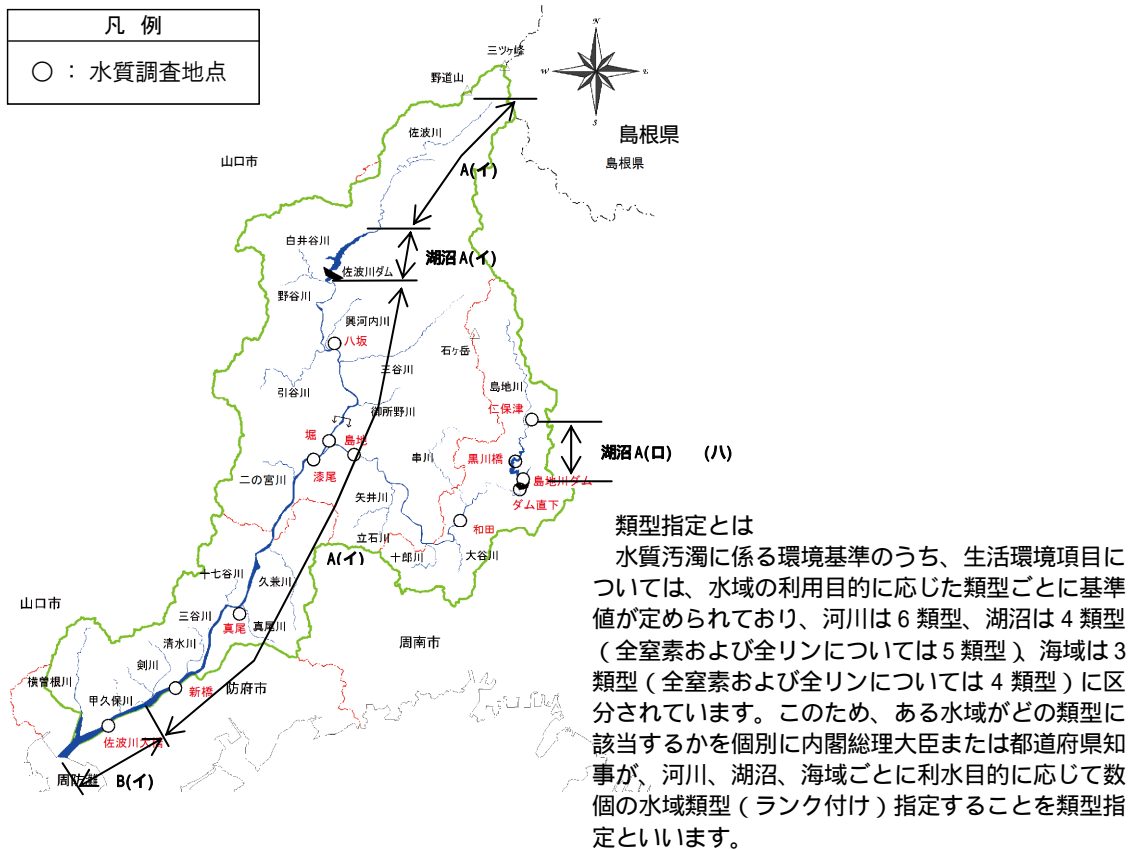
図 3.2.4 佐波川水系水質調査地点及び類型指定状況

23 佐波川及び島地川ダムのダム湖(高瀬湖)では、水質の定期的な調査を実施しています。  
 24 佐波川における環境基準類型指定状況は表 3.2.4 及び図 3.2.4 のとおりです。

水域の範囲	類型	達成期間	指定年月日
佐波川（佐野堰より下流）	B	イ	昭和 47 年 6 月 15 日設定
佐波川（佐野堰より上流）	A	イ	〃
佐波川ダム	湖沼 A	イ	平成 11 年 4 月 13 日設定
島地川ダム	湖沼 A	ロ	昭和 63 年 4 月 5 日設定
〃		ハ	〃

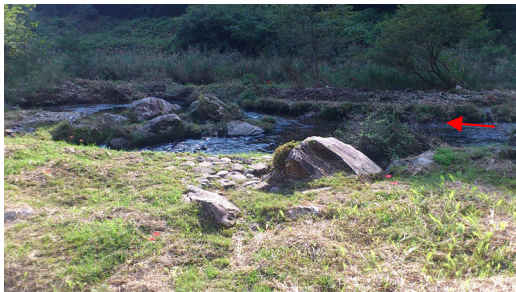
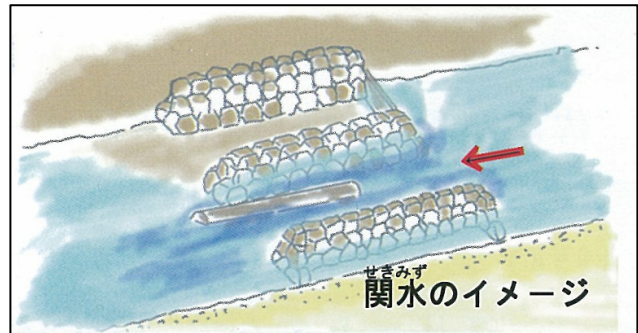
15 上流部では平安時代から鎌倉時代にかけて奈良東大寺の再建にあたり、佐波川を使って  
16 用材を運搬するために用いた「関水」（国指定文化財）という水路施設があったと伝えら  
17 れています。また、佐波川ダムの下流付近には関水の一部とされているものが残っており、  
18 歴史学習の場として活用されています。

27  
28 関水（左：現在の関水、右：当時の関水のイメージ）

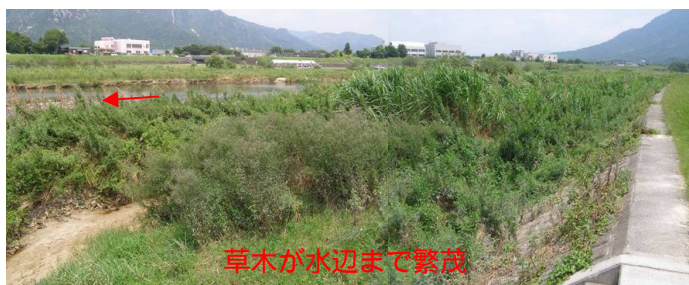
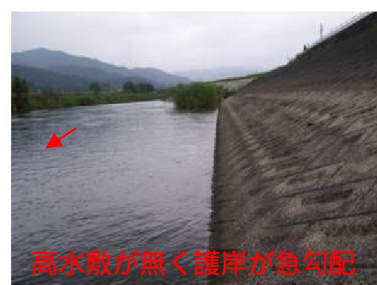
19 このように、都市域を流れる下流域の高水敷は河川利用者の貴重なオープンスペースと  
 20 して利用されています。また、中・上流域では川辺で散策・散歩等が行われており、清ら  
 21 かな流れを楽しむ憩いの場としての利用が特徴となっています。しかしながら、水辺に近  
 22 づくにくい河岸も多く存在するため、地域からこれらの箇所に対して空間整備を望む声が  
 23 挙がっています。そのため、今後も現状の利用状況や地域のニーズを踏まえ、これらの豊  
 24 かな自然環境に触れ合える、安心して快適に利用できる河川空間の創出を図る必要があり  
 25 ます。

32 水辺に近づきにくい河岸の例

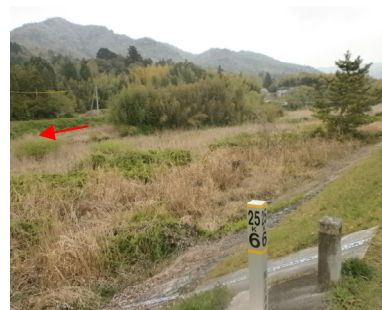
11 佐波川では、河道内の樹林化により洪水流下を阻害  
12 している箇所が存在し、洪水時には水位の上昇や流木  
13 の発生の原因となっています。このため、河道内樹木  
14 の繁茂状況を随時把握するとともに、洪水の安全な流  
15 下の支障とならないように、生物の繁殖期や生息場所  
16 を考慮し、計画的に樹木伐開する必要があります。ま  
17 た伐開後（樹木伐採）も、幼木段階での除去等、再樹  
18 林化を防止する取り組みが必要です。

樹木繁茂の状況

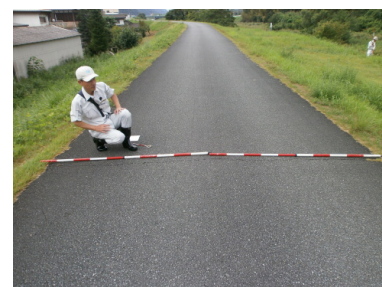
31 堤防の状態を常に把握するため、日々の巡視・定期  
32 的な点検を行っています。出水時の河川巡視においては、  
33 堤防の高さや幅が不足している箇所や、堤防または地盤  
34 からの漏水、堤防ののり崩れのおそれのある箇所を重要

堤防の点検状況

1 水防箇所として位置づけ、重点的に監視を行っています。今後も巡視・点検等による  
2 継続的な監視や損傷箇所の補修を行う必要があります。

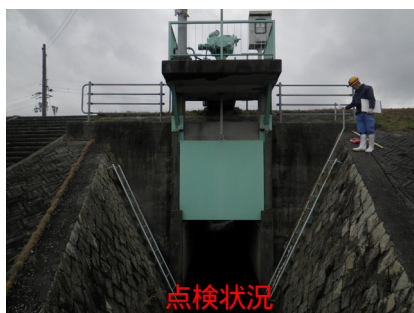
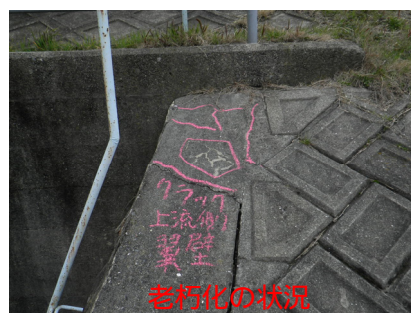
10 佐波川の国管理区間に設置している樋門等の河川管理施設は、設置後60年程度経過  
11 したのも存在しており、老朽化等により機能の低下が懸念されるため、施設の長寿  
12 命化の促進や更新コストの平準化や抑制を図る必要があります。

樋門の老朽化の状況

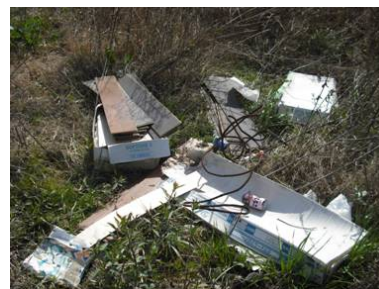
31 また、巡視により不法投棄や不法占用の有無を確認し、  
32 警告看板の設置、車止めの設置等を行い適正な利用がな  
33 されるように努めていますが、ゴミの不法投棄は依然と  
34 して発生しています。

不法投棄の例
