平成26年度 中国地方ダム等管理フォローアップ委員会

# 弥栄ダムの概要

概要版

平成27年3月

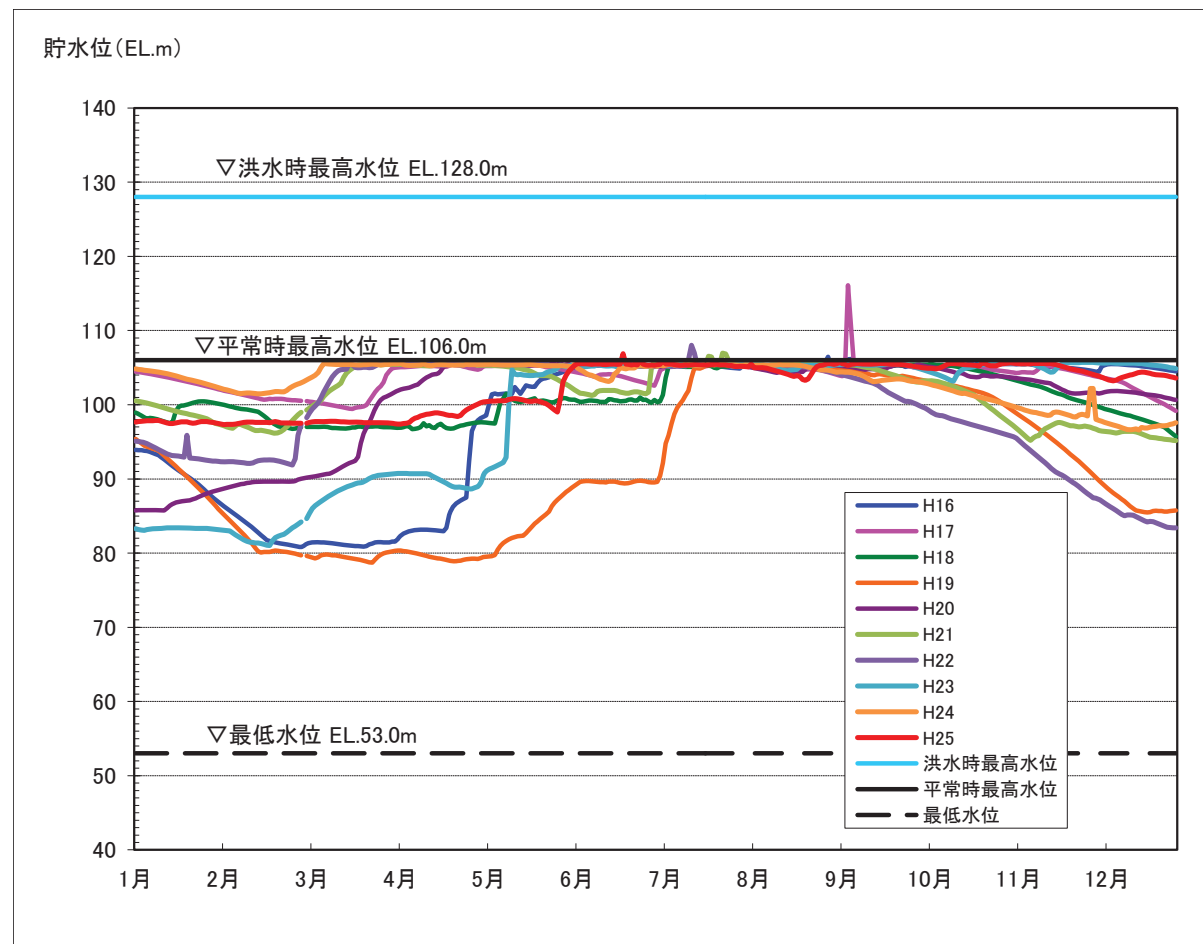
【弥栄ダム貯水池運用図(平成16～25年)】

- ・平成3年4月の管理開始以降、平常時最高水位EL.106.0mによるオールサーチャージ運用により水位を管理している。
- ・至近10カ年では、平成19年に数ヶ月間、EL.80m程度で水位が低下する状況が継続し、平成22年～23年にかけても渇水により水位がEL.80m程度まで低下した。これら渇水年を除けば、弥栄ダムでは概ね安定した水位での管理が行われている。

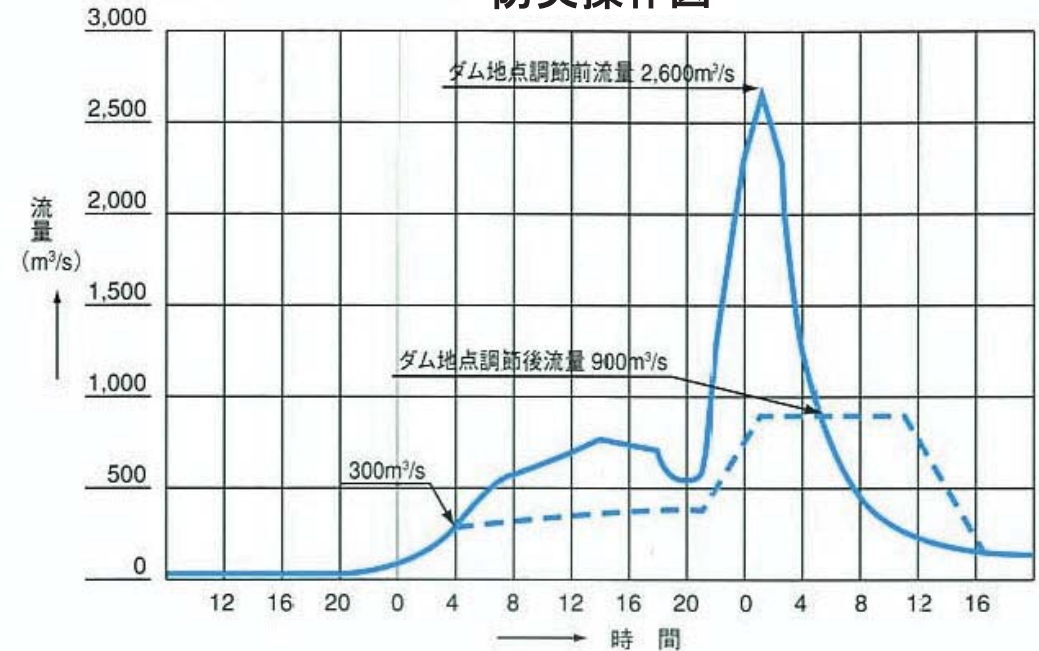
防災操作図

弥栄ダム地点における計画高水流量2,600m<sup>3</sup>/sのうち、弥栄ダムにより1,700m<sup>3</sup>/sを調節して900m<sup>3</sup>/sとする。

300m<sup>3</sup>/sで一定率放流を開始し、弥栄ダム地点における計画高水流量2,600m<sup>3</sup>/sにおいて、弥栄ダムにより2,000m<sup>3</sup>/sを調節して600m<sup>3</sup>/sとする。

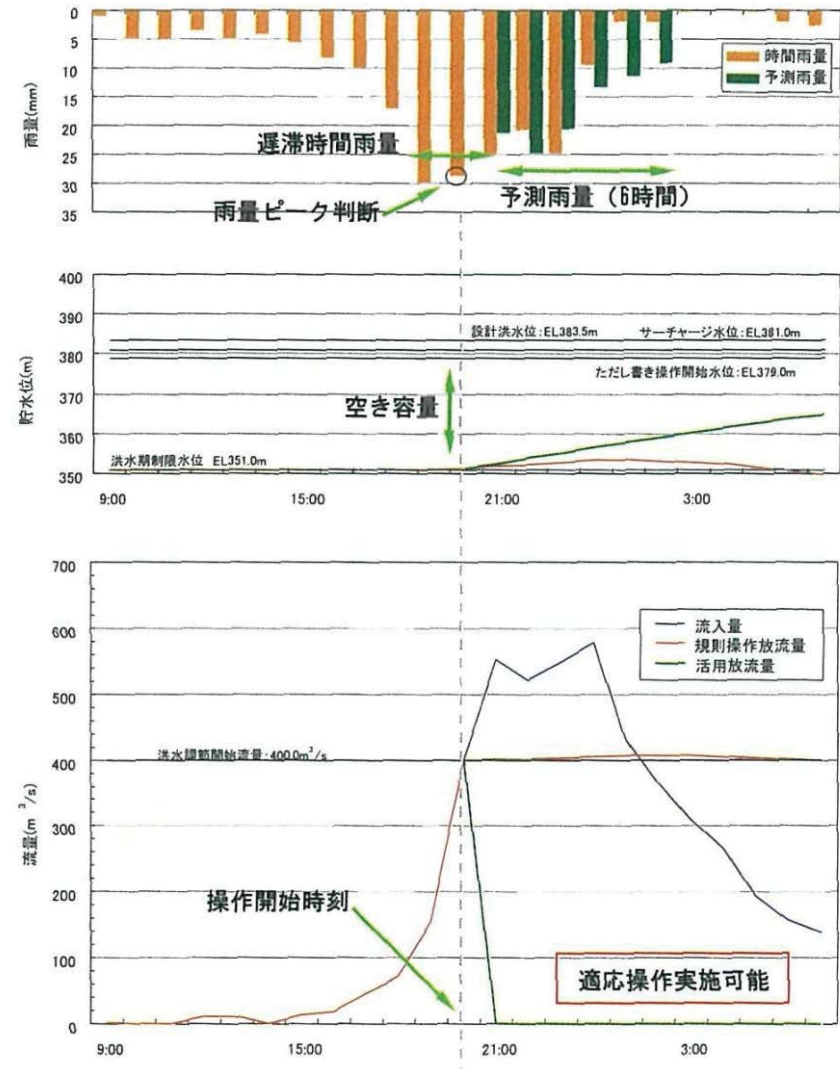
## 【適応操作のイメージ】

次期洪水の発生の可能性、現洪水の見通し、今後予想される貯留量を操作実施の判断とし、下流域の危険性の程度により、ダムの効率的な活用容量、放流量を決定するものである。

- ① それぞれの洪水に対応した効果的な防災操作の実施が目的(洪水調節容量の範囲内)
- ② 一定の要件を満たす場合に、本則操作よりも放流量を減じるただし書き操作をいう。

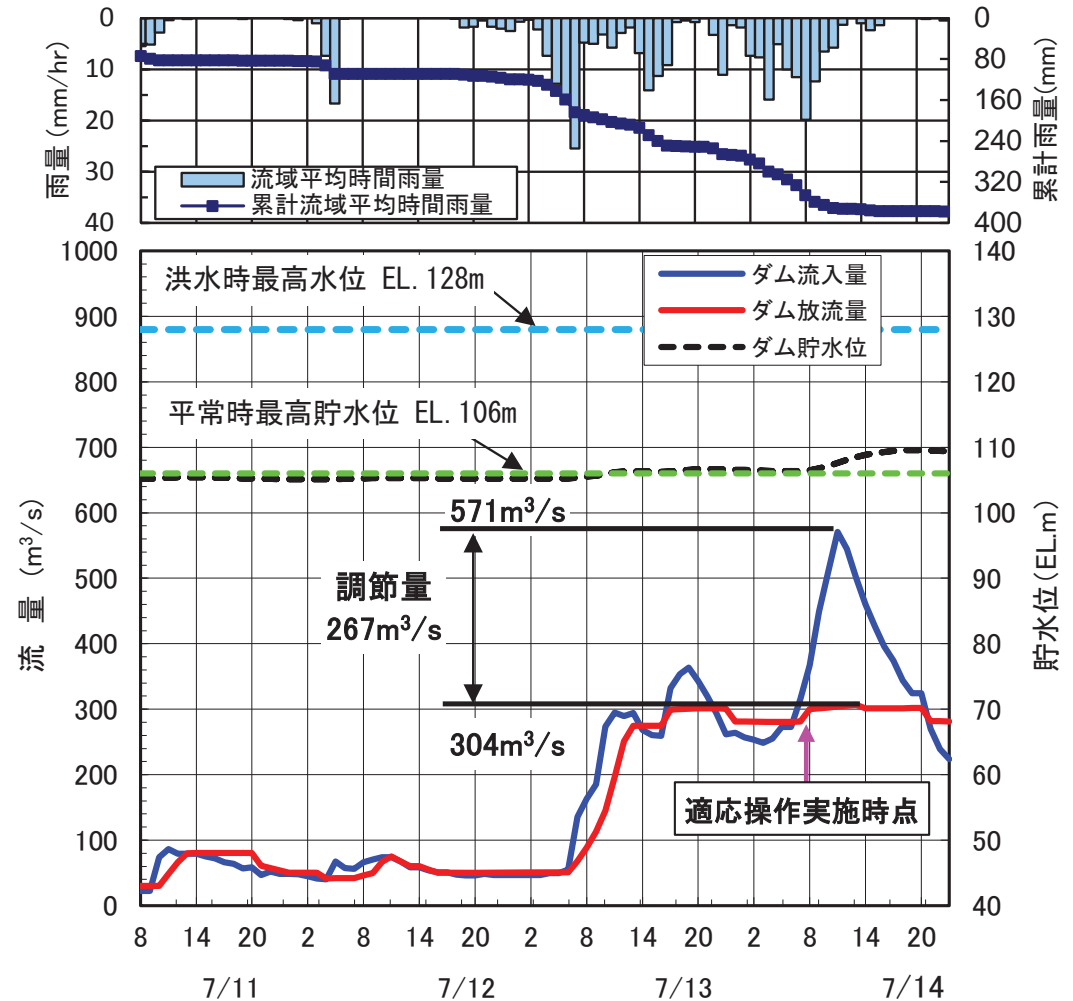
### 【防災操作実績(H22.7.12)】

梅雨前線の影響により、7月12日未明から14日にかけて降り続いた雨は、小瀬川流域平均累加雨量で397mmを記録した。

弥栄ダムへの流入量は最大571m<sup>3</sup>/sに達した。最大流入時の放流量は304m<sup>3</sup>/sで、調節量は267m<sup>3</sup>/sであった。

この際、適応操作を実施し、規則操作と比較して約30m<sup>3</sup>/sを余分にカットしている。

- ① 弥栄ダムは平成3年の管理開始以降、19回の防災操作を行っており、治水に寄与している。
- ② 対象期間である平成21年から平成25年で最大流量となった平成22年7月12日から7月14日の梅雨前線による洪水は、最大 $267\text{m}^3/\text{s}$ を調節し、小川津地点では、ダムの調節により約1.5mの水位低減効果があったと考えられる。

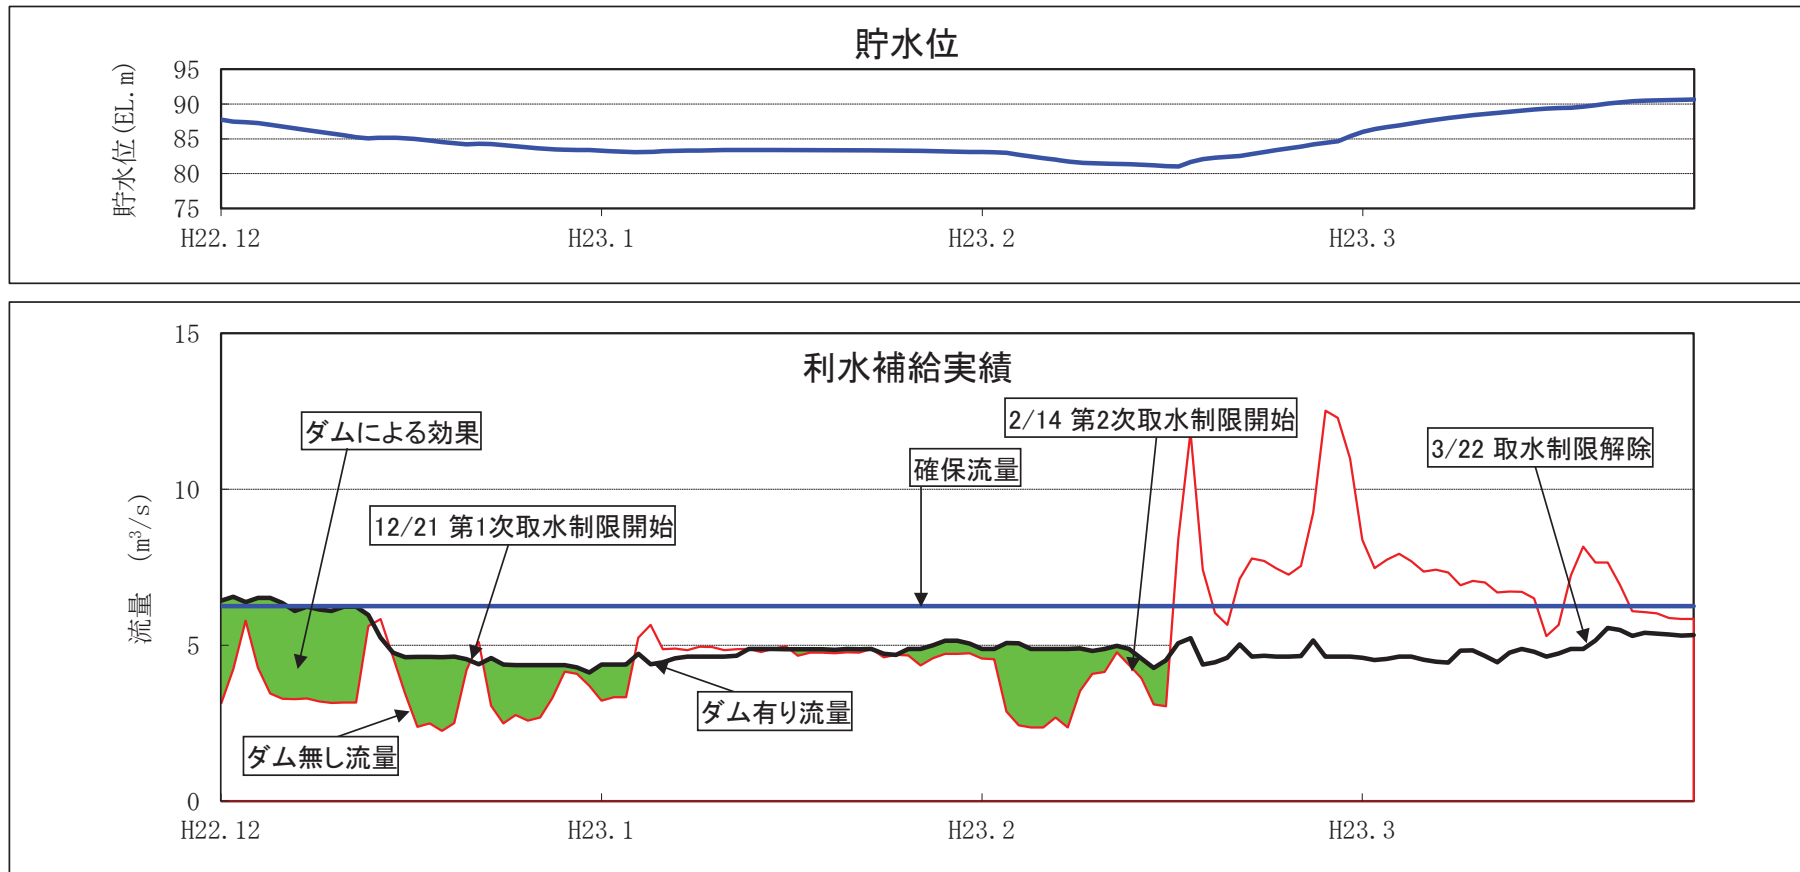
平成22年の渇水期間におけるダムによる補給は27日、1,651千 $m^3$ である。

※確保流量:既得水利権や維持流量等の流量であり、かんがい期 $6.67m^3/s$ 、非かんがい期 $6.25m^3/s$ である。

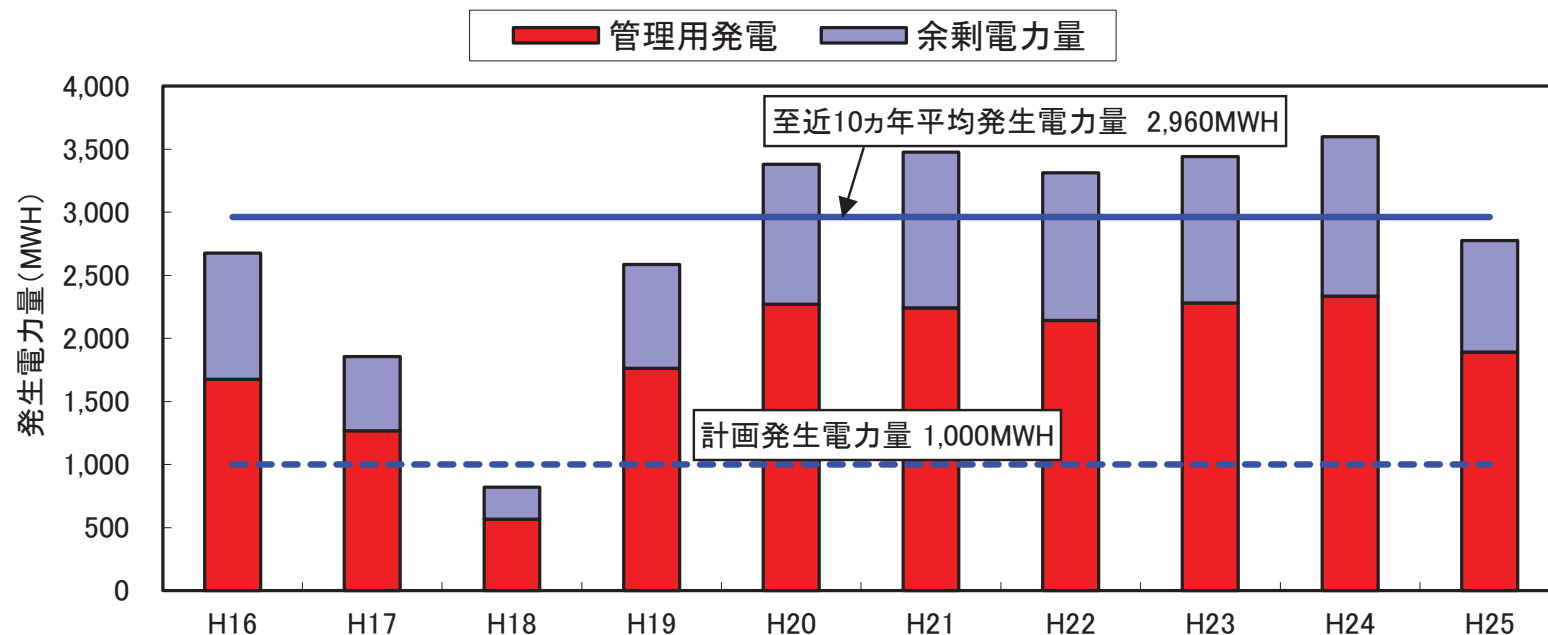
### 【年間発生電力量と余剰電力】

弥栄ダムでは、弥栄発電所における発電の他に、管理用の電力確保のために発電を行っている。近年10カ年における平均発生電力量は約3,000MWHで、管理事務所の電力使用、及び曝気装置の運用等にも使用されており、ダム管理におけるコスト縮減に貢献している。また、余剰電力を売電しており、エコロジーな資源の供給に役立っている。

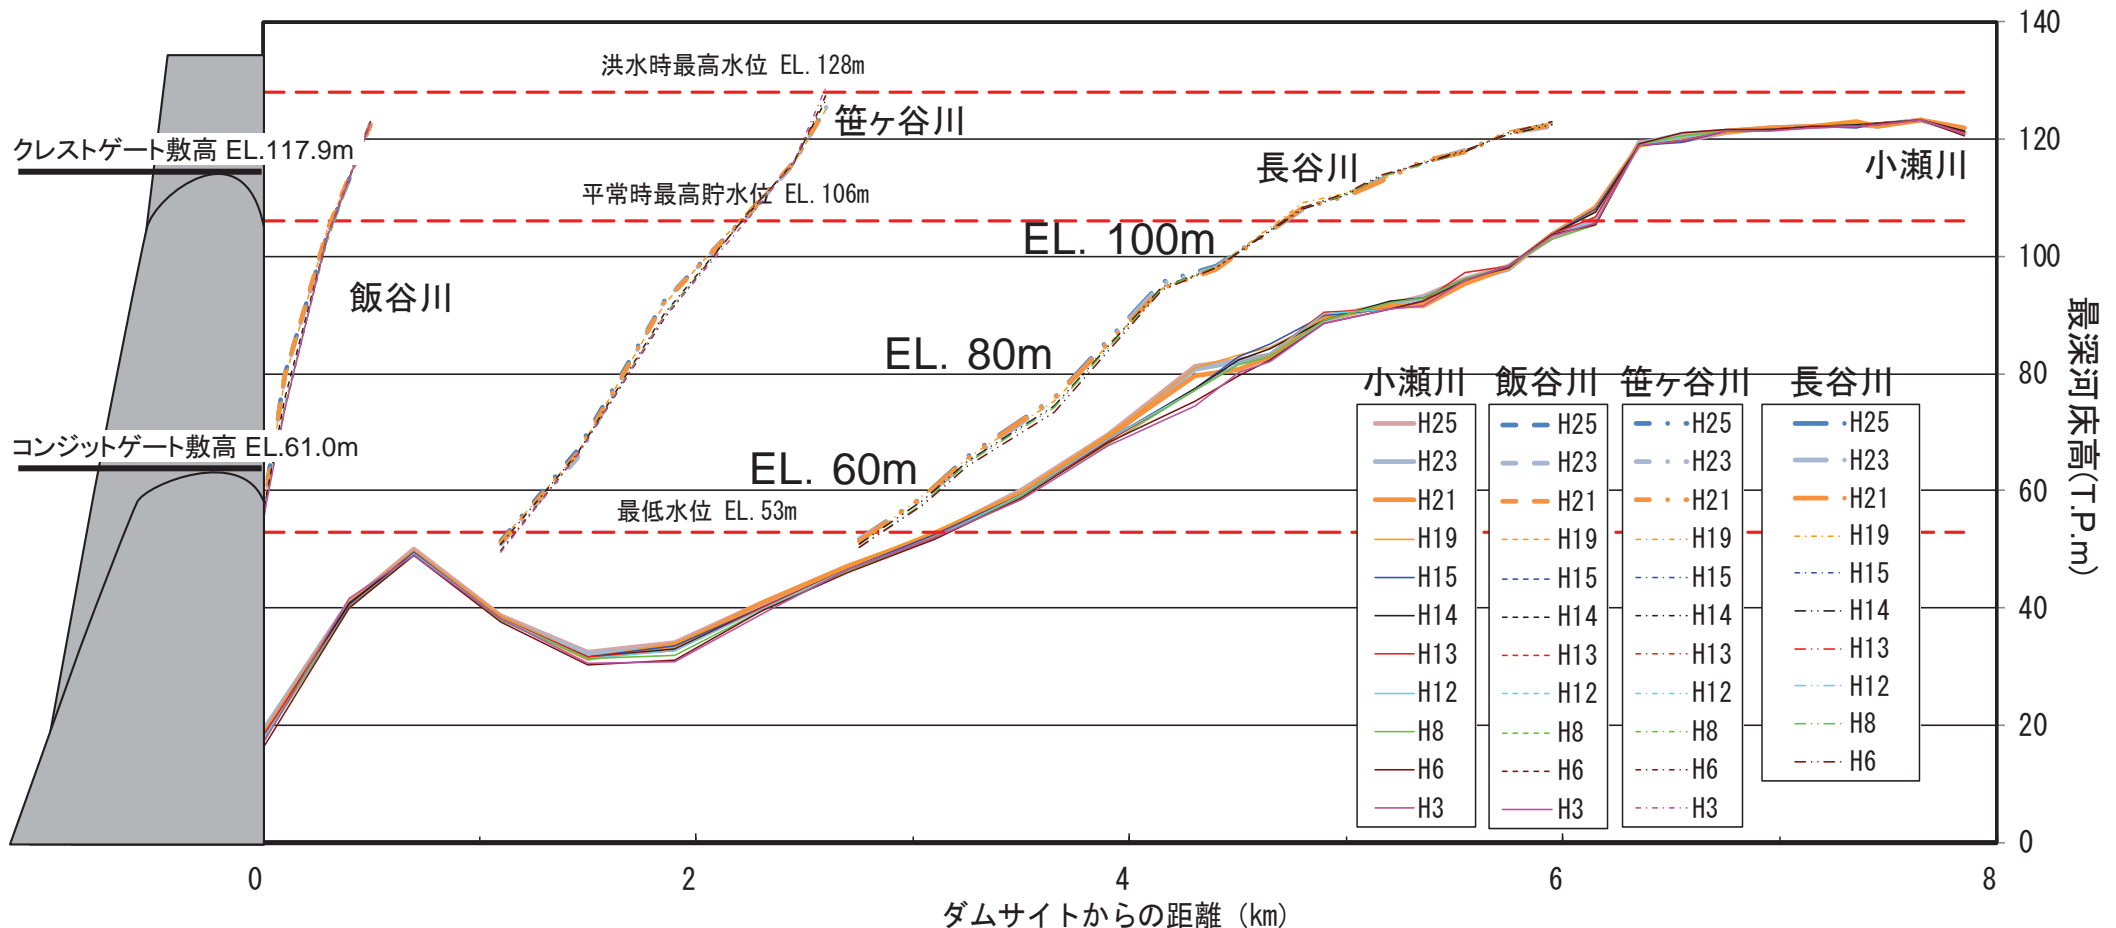
【貯水池の最深河床高の推移】

ダムサイトから上流4~5km、EL.80m付近のダム貯水池流入部付近において堆砂しており、利水容量(EL.53~106m)が減少しているが、治水容量(EL.106~128m)の大きな変化は見られない。  
 なお、支川の流入部付近では大きな変化は見られない。

- ① 平成26年3月現在の総堆砂量(累積堆砂量)は735千 $m^3$ であり、計画値を少し上回っている。
- ② 貯水池の最深河床高は、平成6年以降、ダムサイトから上流4~5km、E.L.80m付近のダム貯水池流入部付近において堆砂しており、利水容量(E.L.53~106m)が減少しているが、治水容量(E.L.106~128m)の大きな変化は見られない。

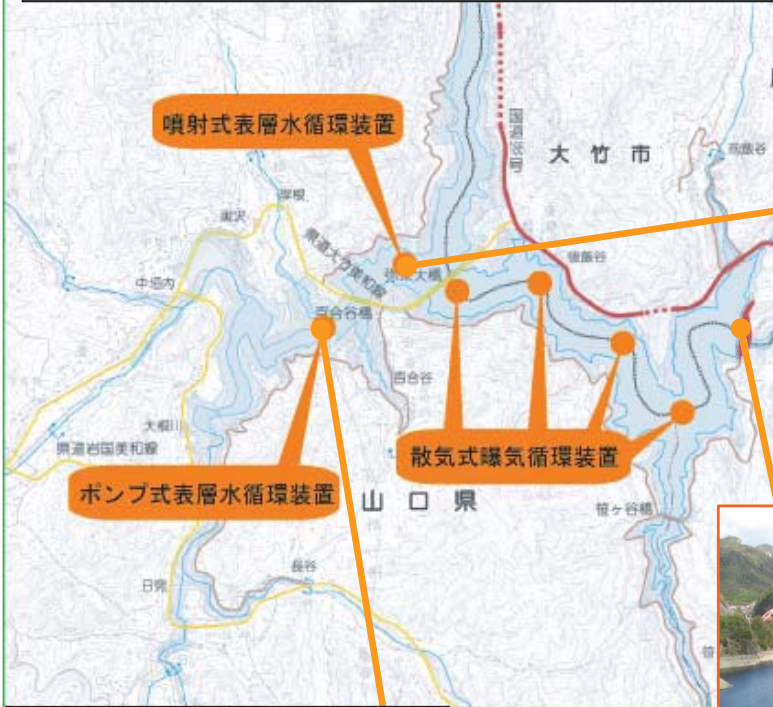
弥栄ダムでは、水質保全対策施設として、選択取水設備、噴射式表層水循環装置、ポンプ式表層水循環装置、散気式曝気循環装置が設置されている。

項目	仕様
散水範囲	直径50m
散水量	300mm/hr
ポンプ容量	約10m <sup>3</sup> /min
ポンプ動力	110kw
最大吐吸い込み水深	約8~10m
設置方式	係留
数量	1基

項目	仕様
循環水量	約18m <sup>3</sup> /min
ポンプ動力	30kw
最大吐出水深	約10m
設置方式	係留
数量	1基

項目	仕様
装置タイプ	湖底設置式フロートヒンジ方式
曝気数高 (散気孔 の位置)	散気孔1: 水深10m (常満以深) 散気孔2: 水深15m (常満以深) 散気孔3: 水深25m (常満以深) 散気孔4: EL.62m (固定)
空気量	3,700L/min (1基あたり)
基数	4基
位置	ダムサイトから弥栄大橋にほぼ等間隔
