踏切安全通行カルテ

中国－10

よみがな	ふるどてけんどう	道路名	県道出雲平田線
踏切道名	古土手県道	（道路管理者名）	島根県
		鉄道路線名	北松江線
所在地	出雲市平田町	（鉄道事業者名）	一畑電車㈱
地図 （広域及び狭域）

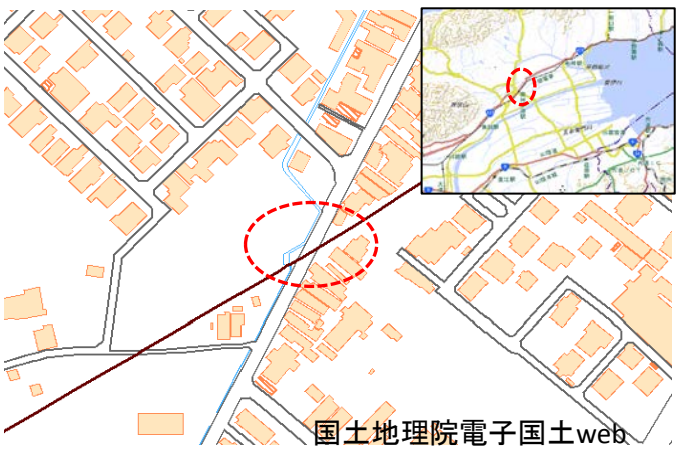
写真 （現況及び対策後）

事故別	件数	死者数	事故発生年：事故履歴	地域・利用者からの要望等
踏切事故	0	0	－	地域住民より歩道拡幅の要望がある。（通学路に指定されているが、歩道が狭小。H24年度に実施した通学路特別点検調査で危険個所として挙げられている。）
道路交通事故	0	0	－

歩道踏切の詳細設計について、鉄道事業者である一畑電車㈱と協議を進める。
