平成 30 年 7 月豪雨により被害が生じた国管理河川における河川施設の本格復旧に着手します。

～　欠損及び漏水等が発生した河川施設の復旧を図ります　～

平成30年7月豪雨にかかる　直轄河川管理施設の災害復旧

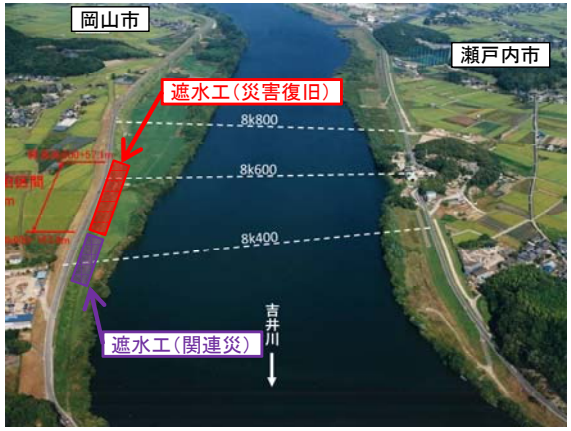
■吉井川水系吉井川では、平成30年7月豪雨により、漏水が発生。
■直轄河川災害復旧事業により、漏水箇所に鋼矢板などによる遮水工を実施するとともに、直轄河川災害関連緊急事業（関連災）により、同様の地形、地盤が連続する区間においても同様に漏水を防止する対策を実施。

○災害復旧、関連災

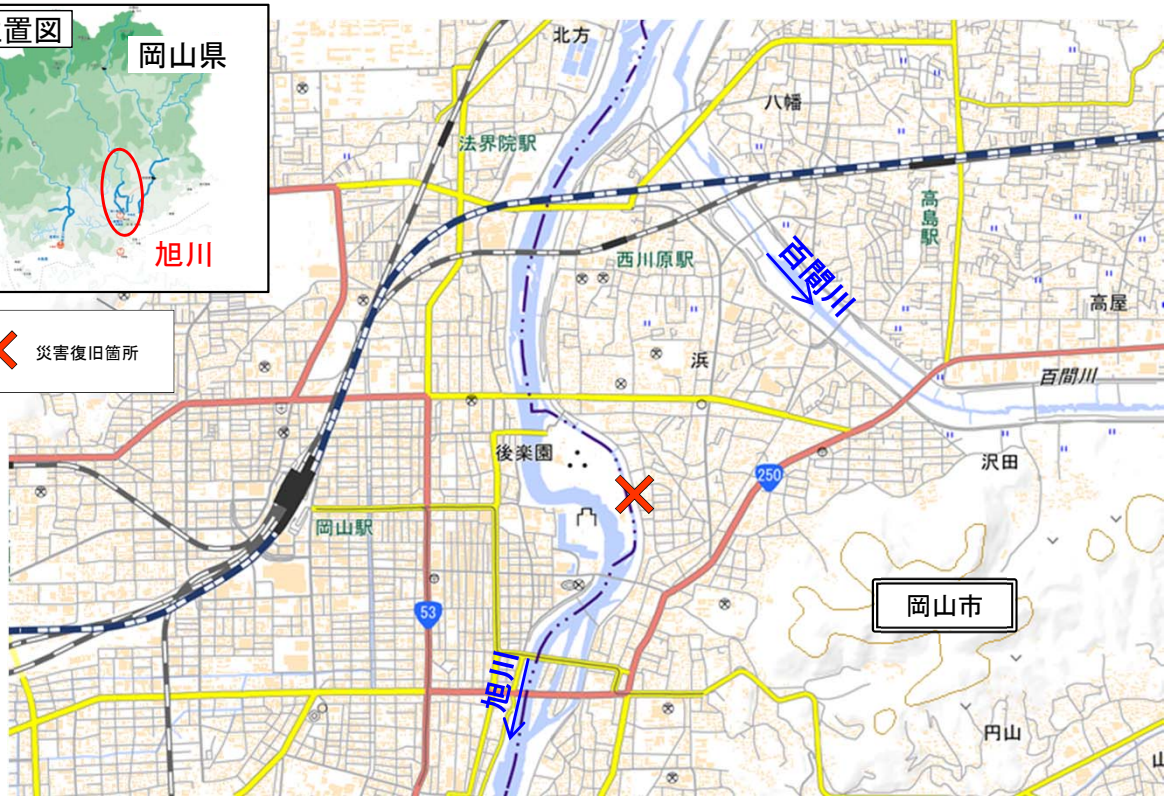
位置図

■旭川水系旭川では、平成30年7月豪雨により、低水護岸の損壊が発生。
■直轄河川災害復旧事業により被災した低水護岸の復旧を実施。

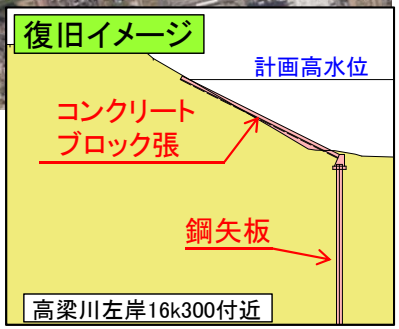
高梁川左岸16k300付近

■高梁川水系高梁川（たかはし）では、平成30年7月豪雨により、低水護岸の損壊や漏水が発生。
■直轄河川災害復旧事業により被災した低水護岸の復旧や漏水箇所の遮水工を実施するとともに、直轄河川災害関連緊急事業（関連災）により、同様の地形、地盤が連続する区間においても同様に漏水を防止する対策を実施。

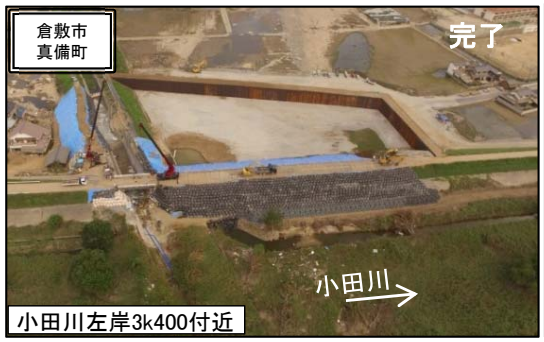
○緊急復旧工事

■高梁川水系小田川では、平成30年7月豪雨により、堤防が決壊し、倉敷市真備町で大規模な浸水が発生。
■堤防決壊箇所は直ちに「緊急復旧工事」に着手し、7月21日に完了。
■直轄河川災害復旧事業により被災した堤防等を復旧するとともに、直轄河川災害関連緊急事業（関連災）により側帯盛土を行い、堤防の強化を図るとともに、河川大規模災害関連事業（大規模関連災）により河道掘削を行い、再度災害の防止を図る。

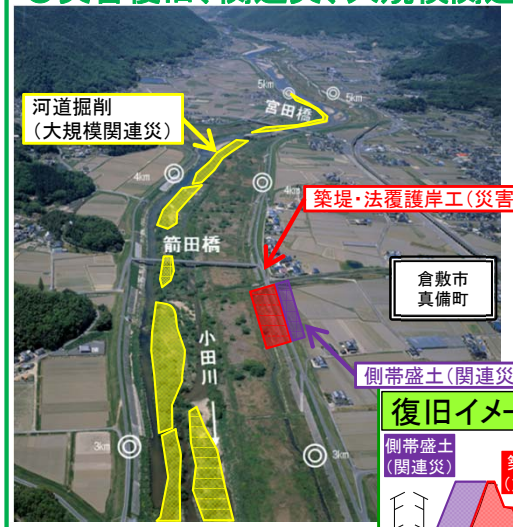
○小田川被災状況

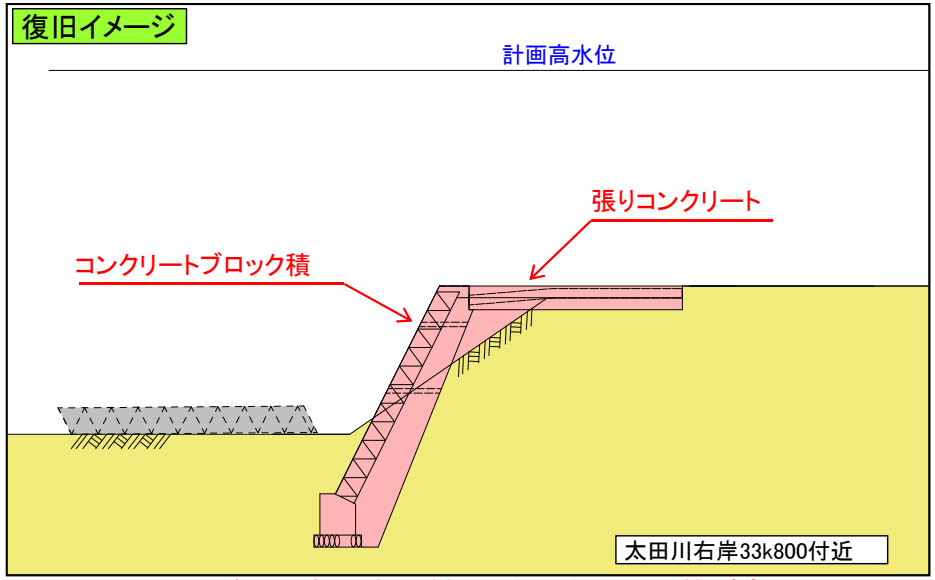
復旧イメージ

■太田川（おおた）水系太田川（おおた）では、平成30年7月豪雨により、護岸の崩壊が発生。
■直轄河川災害復旧事業により被災した護岸の復旧を実施。

○災害復旧

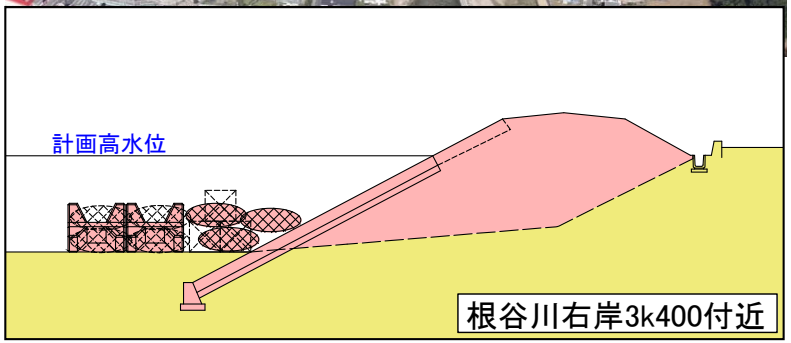
復旧イメージ

■太田川水系根谷川では、平成30年7月豪雨により、7月6日に増水した河川水による堤防の侵食が発生。
■堤防浸食箇所は直ちに「緊急復旧工事」に着手し、7月16日に完了。
■直轄河川災害復旧事業により被災した堤防等を復旧する。

○災害復旧

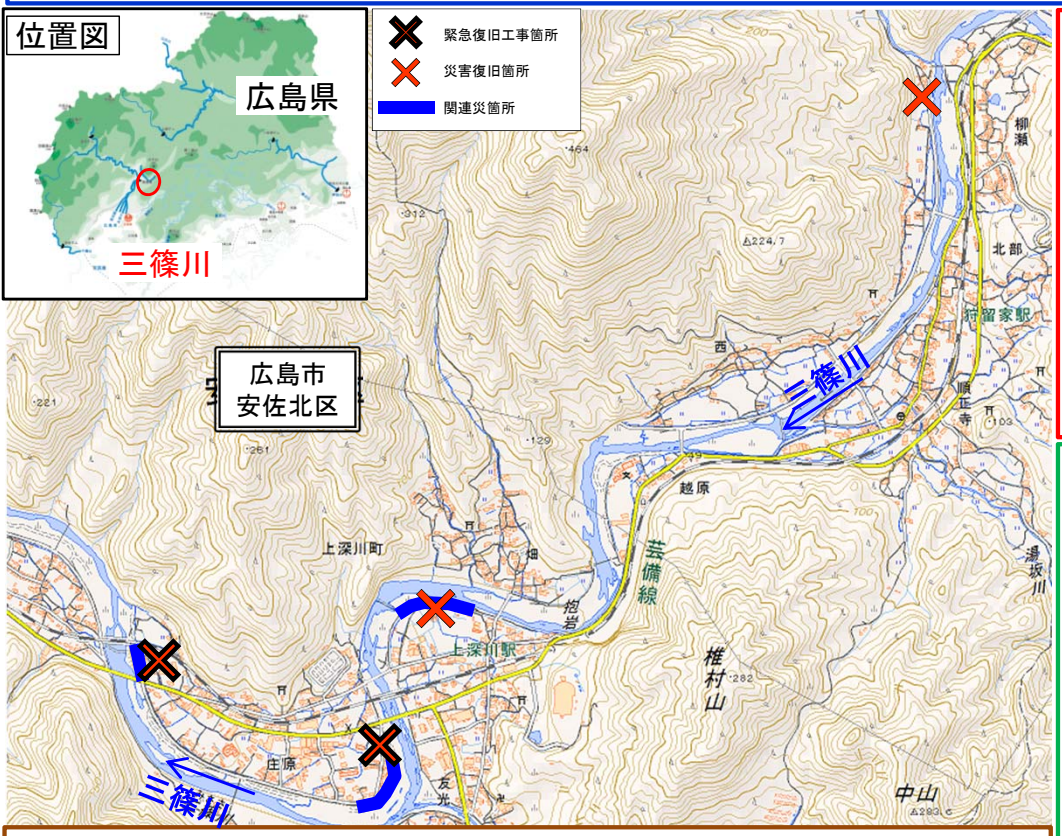
■太田川水系三篠川では、平成30年7月豪雨により、7月7日に増水した河川水による堤防の侵食が発生。
■堤防浸食箇所は直ちに「緊急復旧工事」に着手し、7月17日に完了。
■直轄河川災害復旧事業により被災した堤防等を復旧するとともに、直轄河川災害関連緊急事業（関連災）により護岸の延伸を行い、堤防の侵食を防止する対策を実施。

○三篠川被災状況

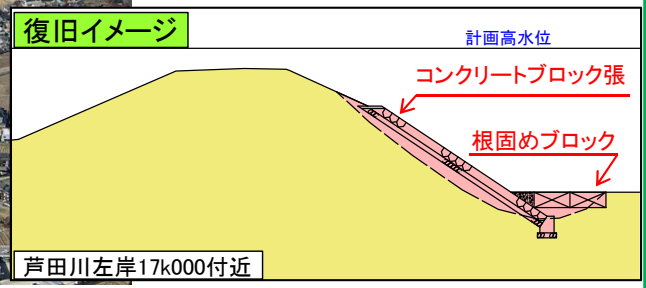
芦田川左岸20k200付近

あしだ　あしだ
■芦田川水系芦田川では、平成30年7月豪雨により、護岸崩壊や漏水が発生。
■直轄河川災害復旧事業により被災した護岸を復旧するとともに、漏水箇所に鋼矢板などによる遮水工を実施。

被災した護岸の復旧を実施

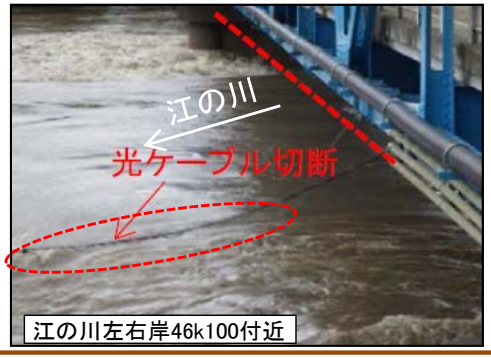
○江の川下流被災状況

■江の川水系江の川下流では、平成30年7月豪雨により、漏水や光ケーブルの切断が発生。
■直轄河川災害復旧事業により、漏水箇所に鋼矢板などによる遮水工を実施するとともに、直轄河川災害関連緊急事業（関連災）により、同様の地形、地盤が連続する区間においても同様に漏水を防止する対策を実施。

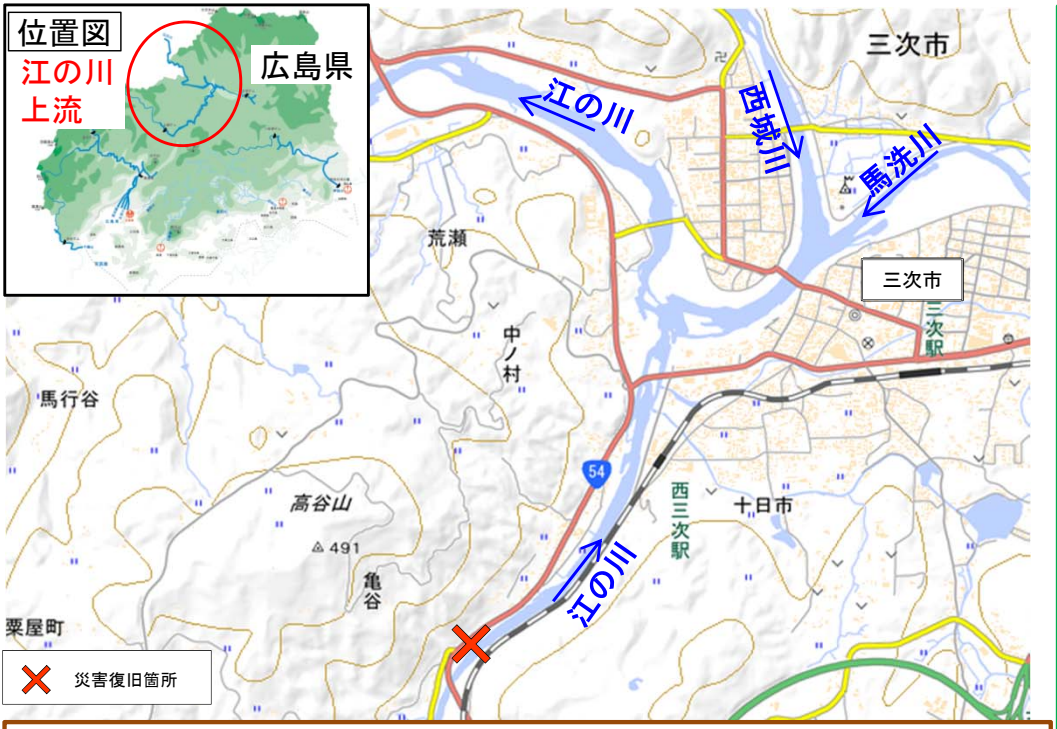
○江の川上流被災状況

■江の川水系江の川上流では、平成30年7月豪雨により、護岸の崩壊が発生。
■今後、直轄河川災害復旧事業により被災した護岸の復旧を実施。

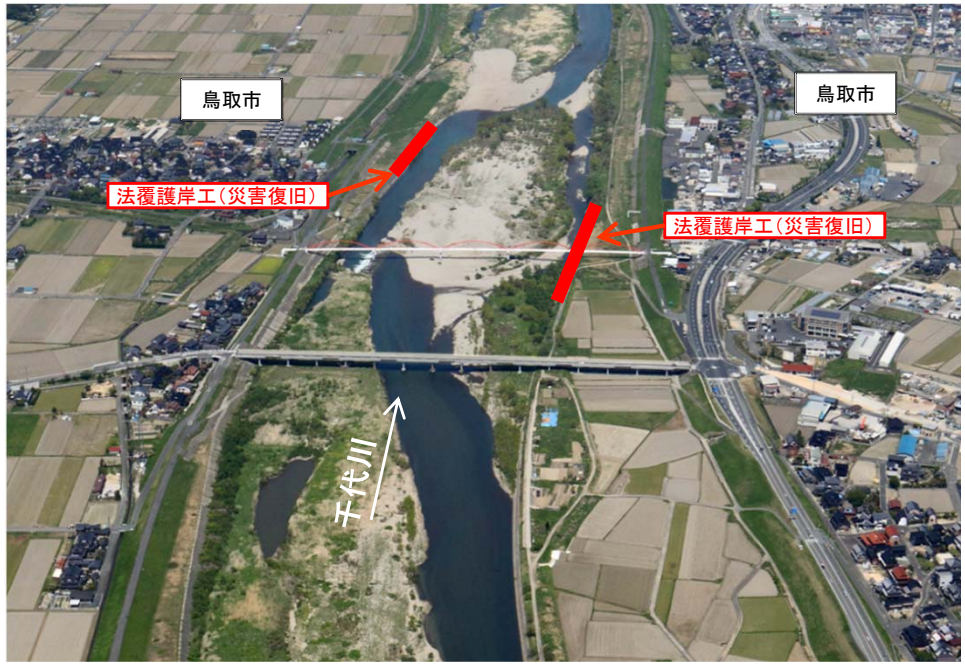
○千代川被災状況

■千代川水系千代川では、平成30年7月豪雨により、低水護岸の崩壊が発生。
■今後、直轄河川災害復旧事業により被災した低水護岸の復旧を実施。

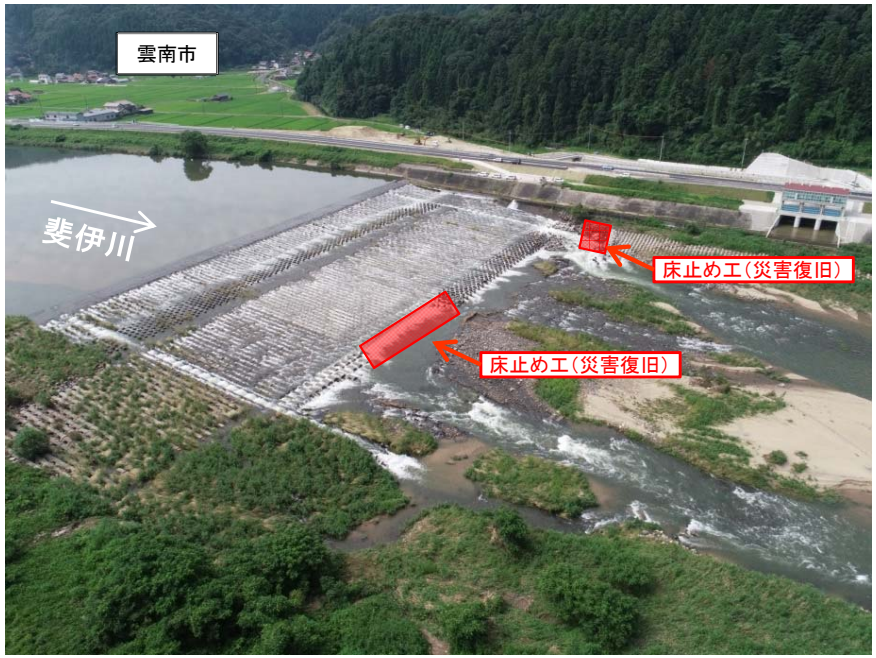
○斐伊川被災状況

■斐伊川（ひい）水系斐伊川（ひい）では、平成30年7月豪雨により、堰の床止め流出が発生。
■今後、直轄河川災害復旧事業により被災した床止めの復旧を実施。

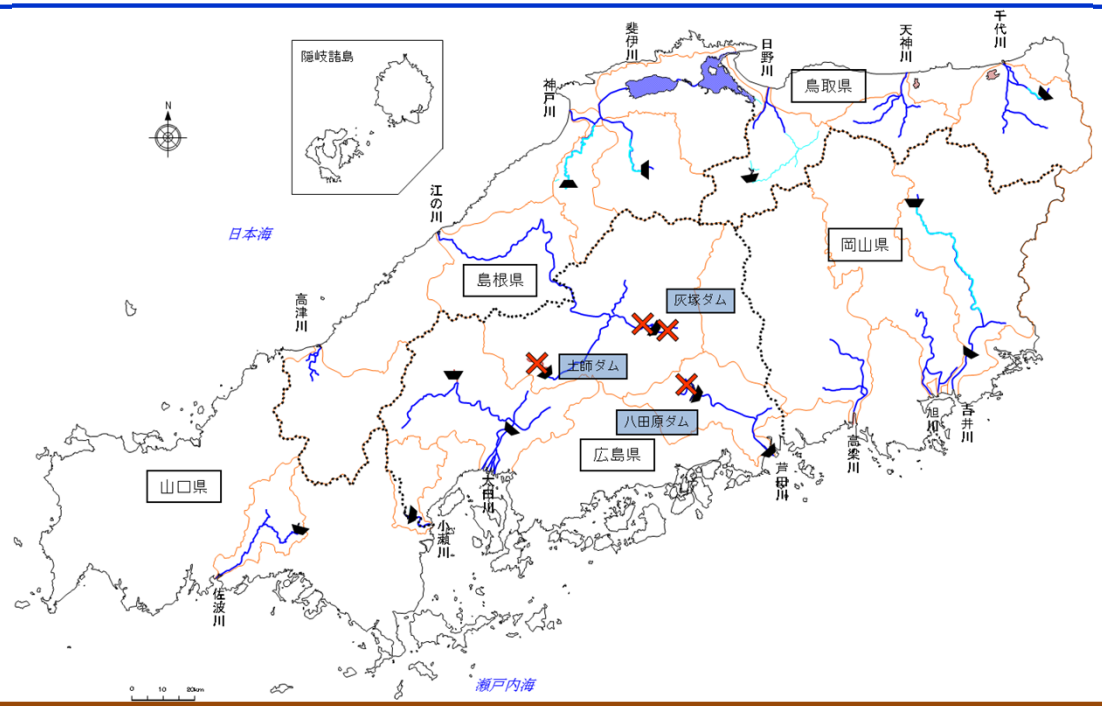
■平成30年7月豪雨により、灰塚ダムでは護岸の崩壊が発生。
■土師ダム、灰塚ダム、八田原ダムでは、通常年における堆積量を大幅に超える流木が発生。
■今後、直轄河川災害復旧事業により、被災した護岸の復旧及び流木の除去を実施。

貯水池内へ流木堆積
（土師ダム、灰塚ダム、八田原ダム）

護岸崩壊
（灰塚ダム）
