令和６年７月１日からの大雨による河川の状況等をとりまとめました。

～中国地方整備局管内の出水概況【第１報】～

令和6年7月1日からの大雨による出水（梅雨前線）
中国地方整備局管内の出水概況【第1報】7月4日（木） 14時現在

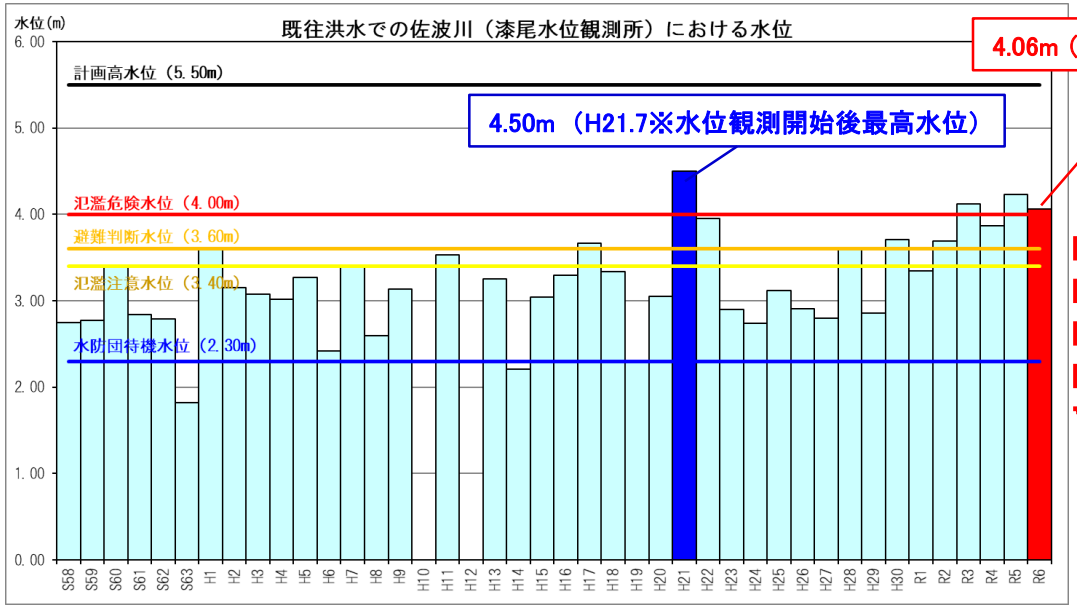
今回の出水により、漆尾水位観測所において、水位観測開始後第4位となる4.06mを記録。

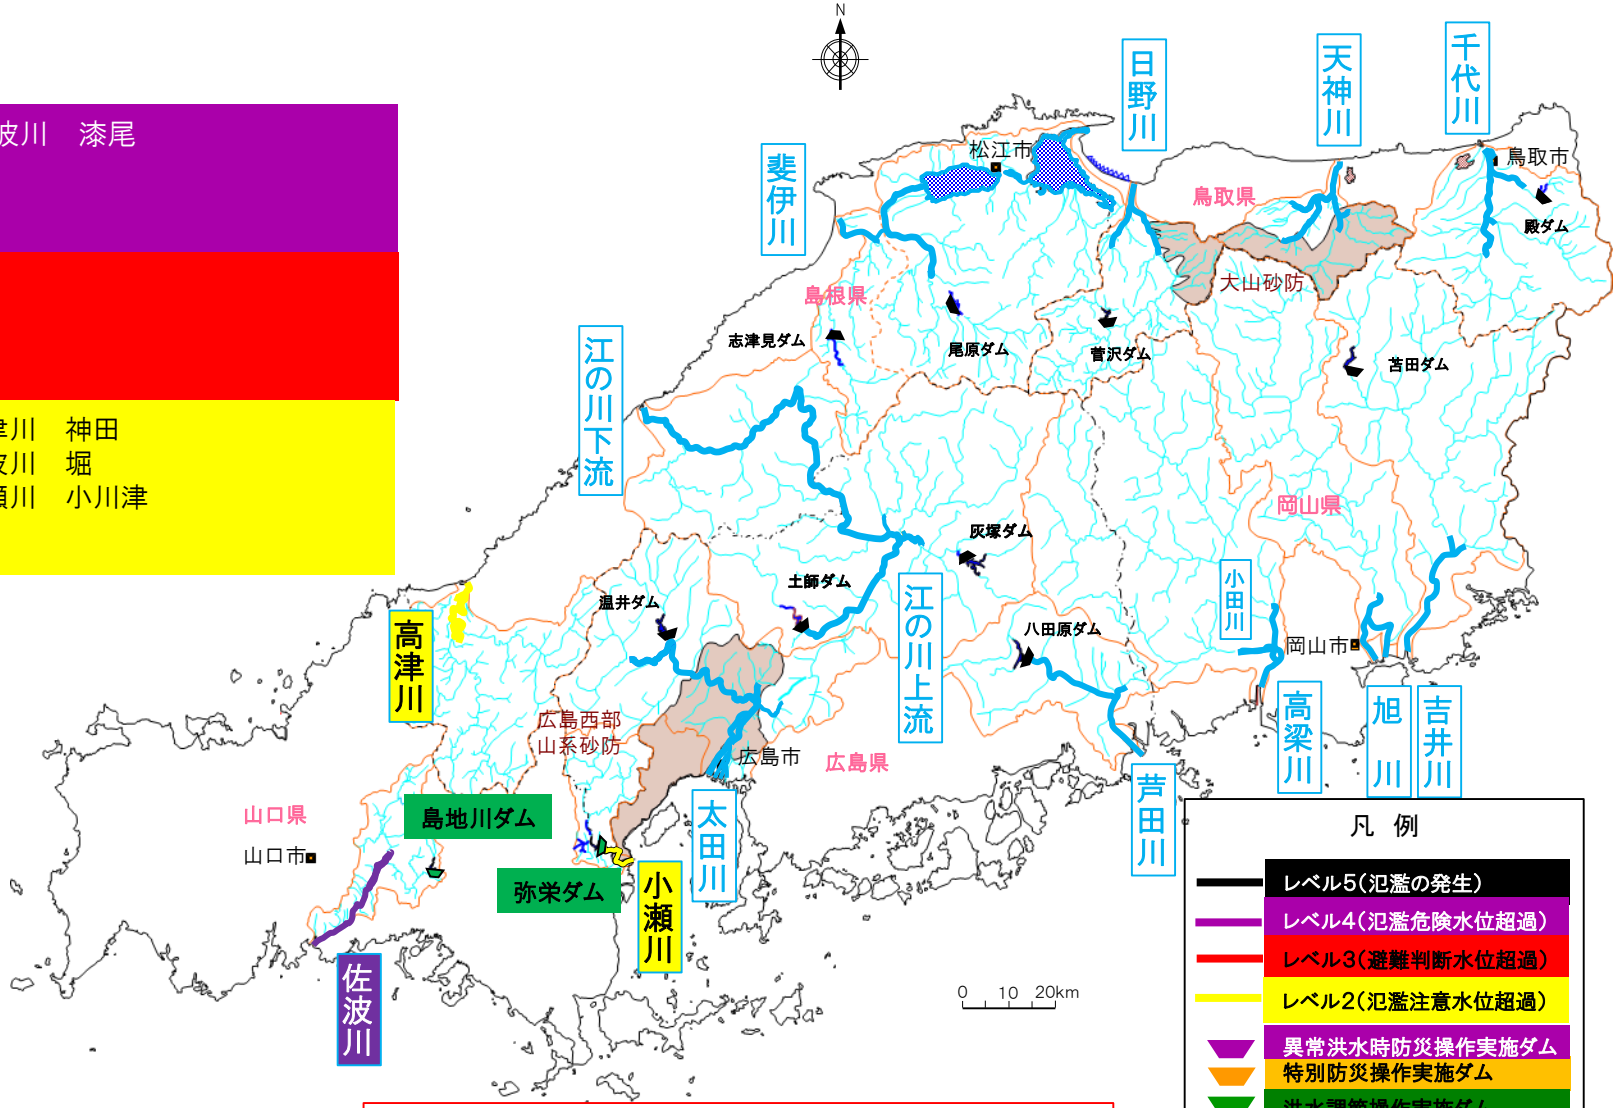
■河川出水状況（国管理区間）

■今回の出水では国管理河川において1水系1河川1観測所で「氾濫危険水位」を超過、3水系3河川3観測所で「氾濫注意水位」を超過しました。

★レベル４ 氾濫危険水位超過 １水系１河川 １観測所	佐波川水系佐波川　漆尾
★レベル３ 避難判断水位超過 ０水系０河川 ０観測所	なし
★レベル２ 氾濫注意水位超過 ３水系３河川 ３観測所	高津川水系高津川　神田 佐波川水系佐波川　堀 小瀬川水系小瀬川　小川津

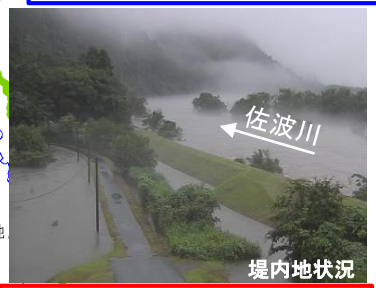
佐波川右岸21k600付近
（山口市徳地堀）
霞堤箇所の農地浸水
約0.2ha⇒解消

佐波川右岸25k200付近
（山口市徳地堀）
溢水による農地浸水
約0.8ha⇒解消

佐波川左岸24k800漆尾水位観測所
ピーク水位付近（7月1日6:50時頃）

佐波川右岸19k200付近
（山口市徳地岸見）
霞堤箇所の農地浸水
約2.2ha⇒解消

佐波川左岸20k600付近
（山口市徳地伊賀地）
霞堤箇所の農地浸水
約0.3ha⇒解消

佐波川左岸17k800付近
（山口市徳地岸見）
内水による農地浸水
約0.6ha⇒解消

佐波川左岸12k690睦美橋付近
（7月1日8時頃）

佐波川右岸16k200付近
（防府市中山）
霞堤箇所の農地浸水
約0.7ha⇒解消

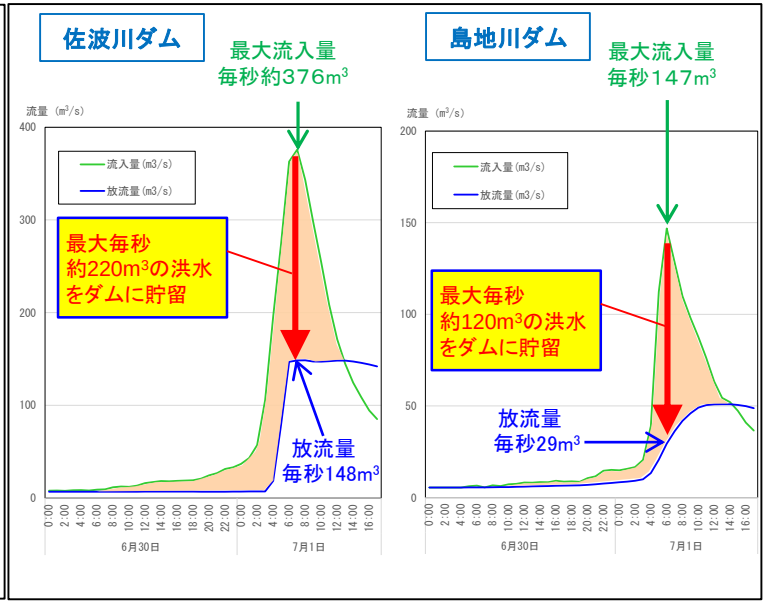
上右田地区整備状況（9k000付近）

- 佐波川流域では、令和６年６月３０日夜から１日朝にかけて大雨となり、堀雨量観測所では、降り始めからの総雨量が２１１mmと７月１ヶ月分平均値の２／３に匹敵する記録的な雨量を観測。
- 佐波川流域では「防災・減災・国土強靭化のための３か年緊急対策」や「防災・減災、国土強靭化のための５か年加速化対策」による河道掘削を実施してきたこと、島地川ダム（国）及び佐波川ダム（山口県）による洪水調節を実施したことにより、9k000（防府市上右田地先）付近において約１．１mの水位低減効果を発揮。
- 今回の出水では、平成21年7月出水と概ね同規模の雨量（速報値）であり、平成21年7月出水においては佐波川流域で河川氾濫や土砂災害による浸水被害が発生したが、これまでの治水事業および砂防事業により浸水被害を大幅に軽減した。

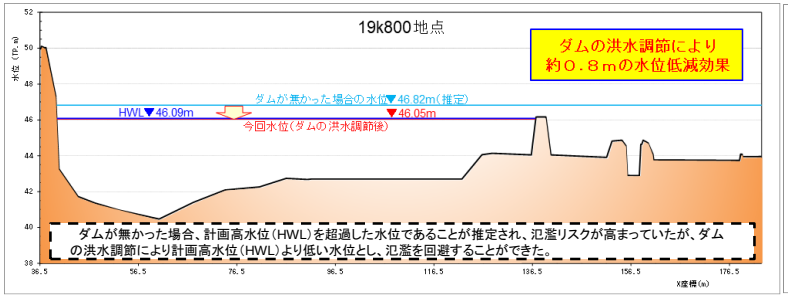
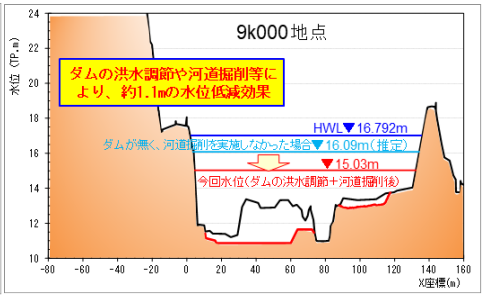
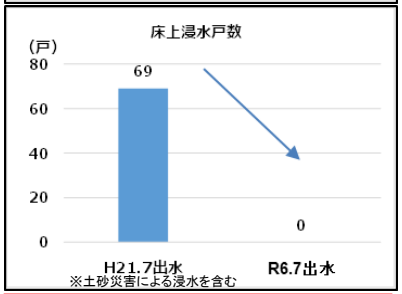
水位低減効果

19k550付近
令和6年7月1日　午前8時20分頃

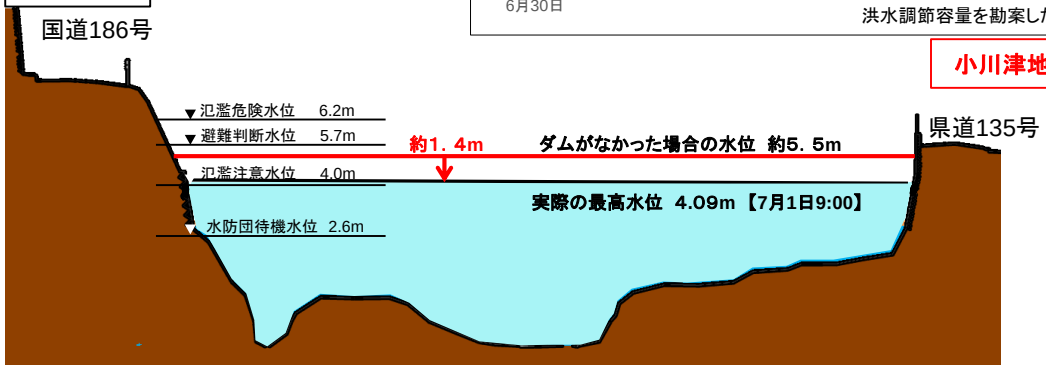
ダムの効果

〇弥栄ダムの洪水調節により約7，600千m3の洪水をダムに貯留し、下流の小川津（おがわづ）では約1.4mの水位低減効果が図られ、ダムがなかった場合、避難判断水位に迫る水位と推定される。

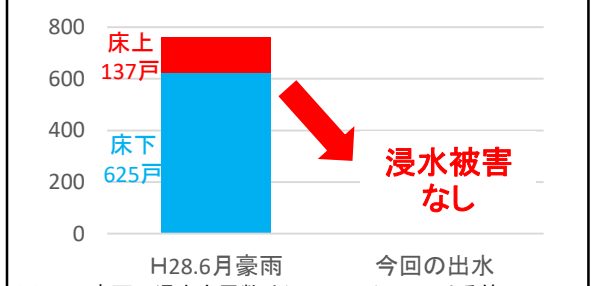
整備効果

■芦田川水系福川では、平成28年6月豪雨において累加雨量154mmの降雨により、床上及び床下浸水が762戸と甚大な被害が発生した。
■過去の出水を踏まえ、「5カ年加速化対策」等を活用し、福川排水機場の整備（9m3/s）を集中的に実施し、令和6年6月に運用を開始した。
■今回出水（令和6年7月1日）では、時間雨量が平成28年度豪雨を超える雨量を記録したが、治水対策による水位低下により浸水被害は発生しなかった。

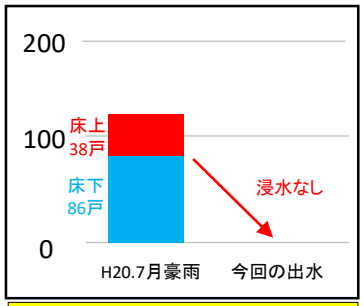
治水効果

■今回出水（R6年７月１日）ではH20出水を上回る規模の雨量を記録したが、治水対策による水位低下により浸水被害は発生しなかった。

平成20年出水時の浸水範囲、戸数が解消）
