## 萩・三隅道路玉江橋事故調査報告書（概要）

- ・工 事 名: 萩・三隅道路玉江橋下部その3工事
- ・工 事 場 所: 山口県萩市山田地内
- ・工 事 内 容: 玉江橋の橋脚工事 (P2橋脚、P3橋脚)

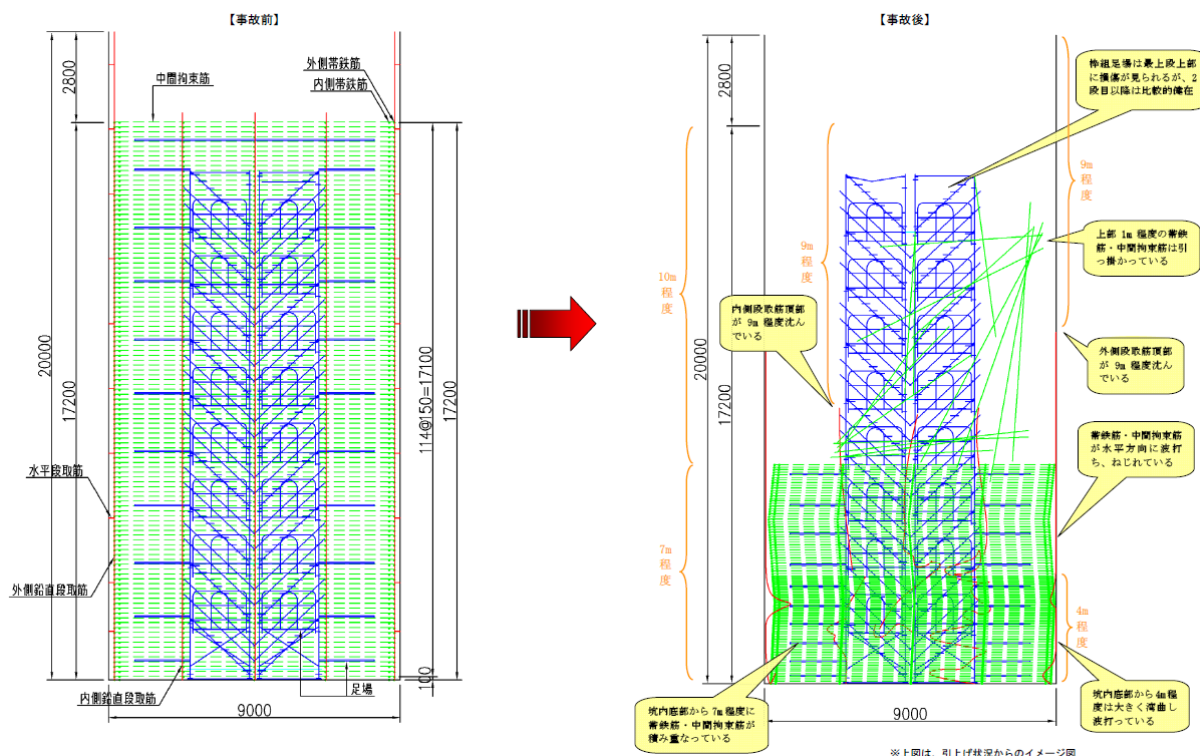
事故原因の究明を行うに当たり、事故後の現地調査および施工従事者への聞き取り調査を実施し、各部材および坑内の変状、施工方法、当日の作業および事故直前の状況等を明らかにした。

天端から10m程度沈んだ状態で、概ね組立形状を保持したまま落下し折り重なっており、坑内底部から4m付近より浅い位置では組立時の15cm間隔を保持している。折り重なった断面の状況は、概ね段取筋の湾曲に追従し、平面的な“偏心”や“ねじれ”が見られる。
