第3回 岡山県道路メンテナンス会議

岡山県笠岡市 石橋・木橋合同現地確認報告書（案）

吉田川26号橋

岡山県総社市 石橋合同現地確認報告書（案）

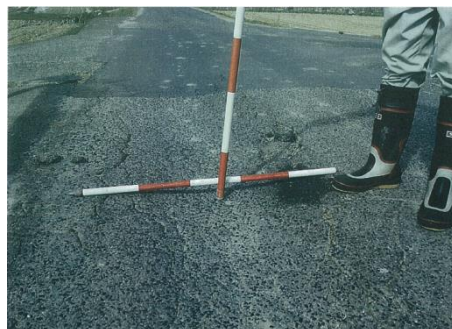
陥没時の路面状況（近影）

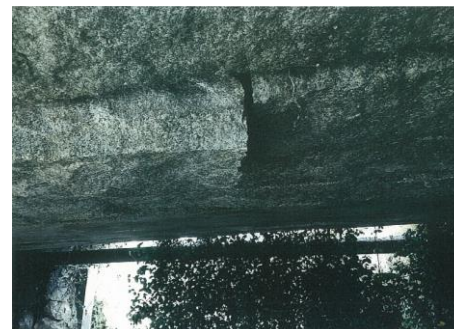
陥没時の上部工下面の状況

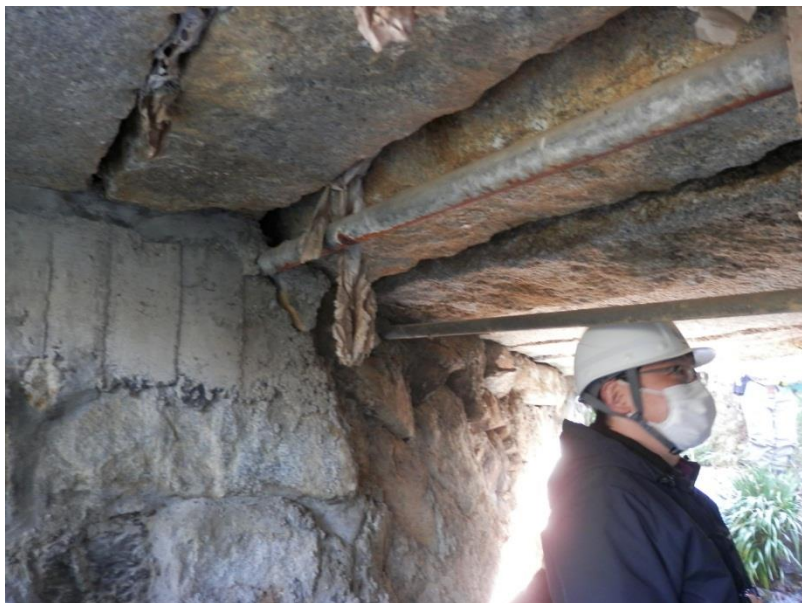
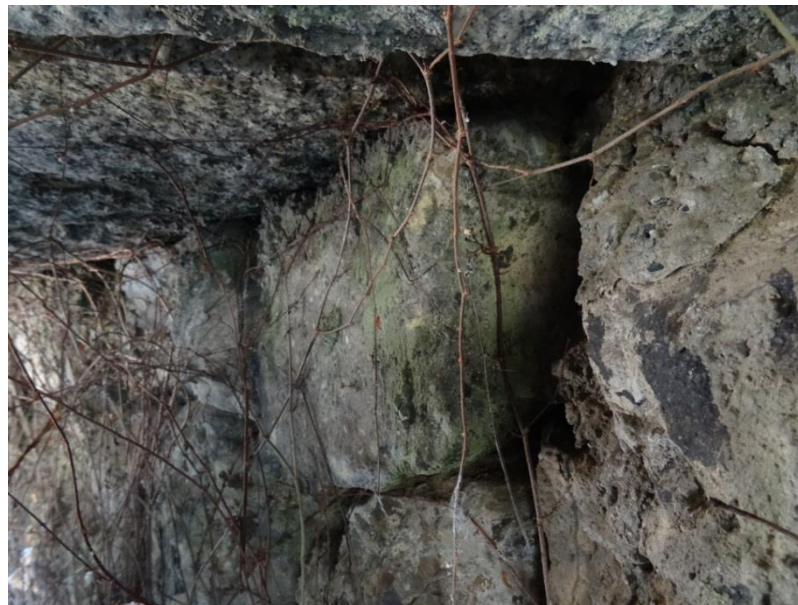
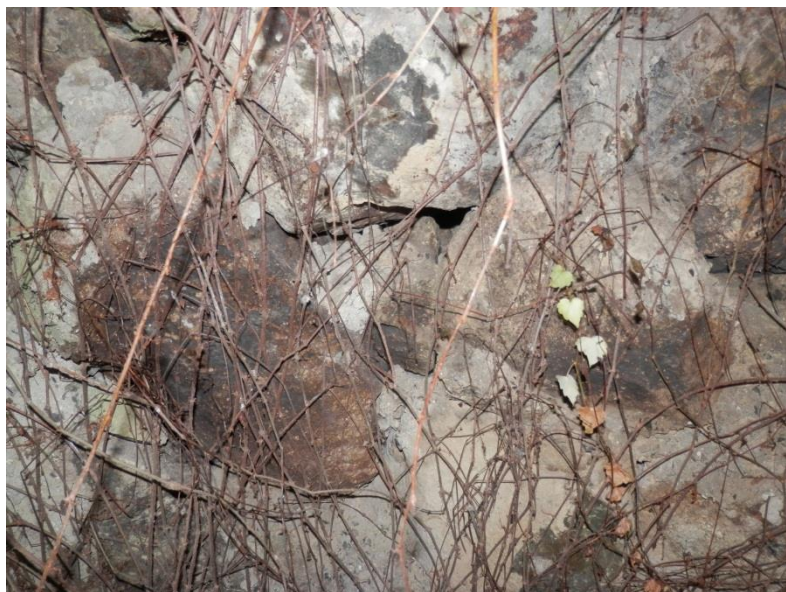
下部工の状況

下部工石積みに孕みだし等が見られる。
部分的にモルタル補強が見られるが、石積みの隙間を近接目視すれば、空積みであることが確認出来る。桁架かり長は土中のため確認出来ないが、孕みだしで不安定となった石積み上に石桁が架かっている状況であると推定される。
また、下部工に植生（ツタ類）の繁茂が見られ、上部工にかかる状況となっている。

- 上部工の一部が湿潤のほか、触診時に剥離する部位がある。
- 上部工・下部工に植生（ツタ類）の繁茂が見られる。
- 下部工に孕みだしが見られ、その擁壁上に主桁が乗っている状況である。

- 舗装、地覆の継ぎ目に雑草が繁茂しており、この部位から侵入した水分が、桁上面に広がり流下、節理面に侵入し、桁が常時湿潤状態にあると推定される。
- 下部工の孕みだしは、経年劣化、交通振動、地震等（地震であれば、周辺橋梁にも同様の兆候が発生していることが考えられるため、調査を行う必要がある。）が考えられる。

- 主桁に目立った断面減少は見られないため、大幅に耐荷力が低下している状況ではないと考えられるが、節理面では、触診しただけで、剥離する箇所も見られることから耐荷力の減少は既に始まっていると考えられる。
- 下部工の孕みだし部分については、既に抜けかかっている部位もあり、荷重伝達力が期待出来る状況では無い可能性が高い。

- ツタ類の繁茂については、近接目視の妨げになると共に、節理部分への侵入等が懸念されることから、撤去する必要がある。
- 上部工は、一部桁が湿潤し、触診のみで剥離が発生する状況であることから、道路橋の機能に支障が生じる可能性があり、早期に措置を講ずべき状態といえる。
- 下部工については、孕みだしが見られ、石積み擁壁として、崩壊の危険性がある事から、道路橋の機能に支障が生じる可能性があり、早期に措置を講ずべき状態といえる。
- 補修にあたっては、対象主桁の交換等が考えられるが、石積み上に主桁が直接設置されており、下部工補修時には、上部工の一次撤去が必要と考えられるため、更新、構造変更（BOX化等）も含め、検討するとよい。

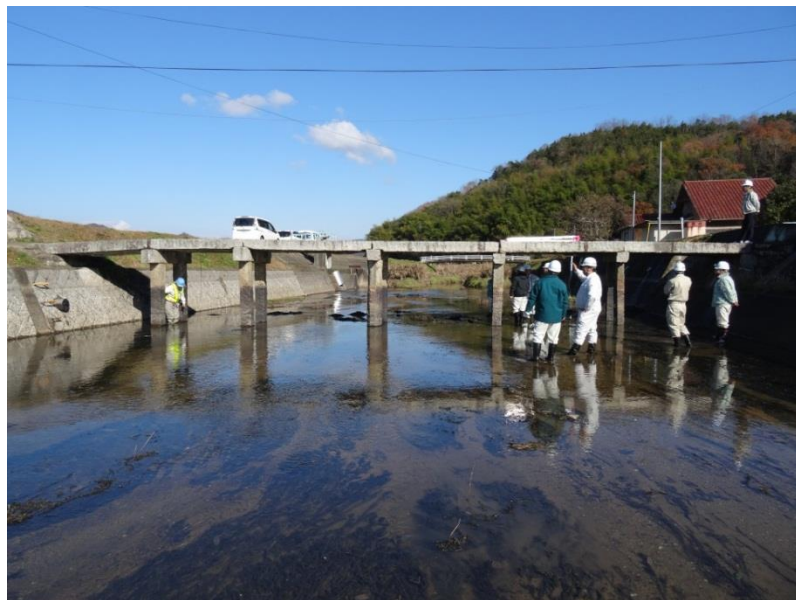
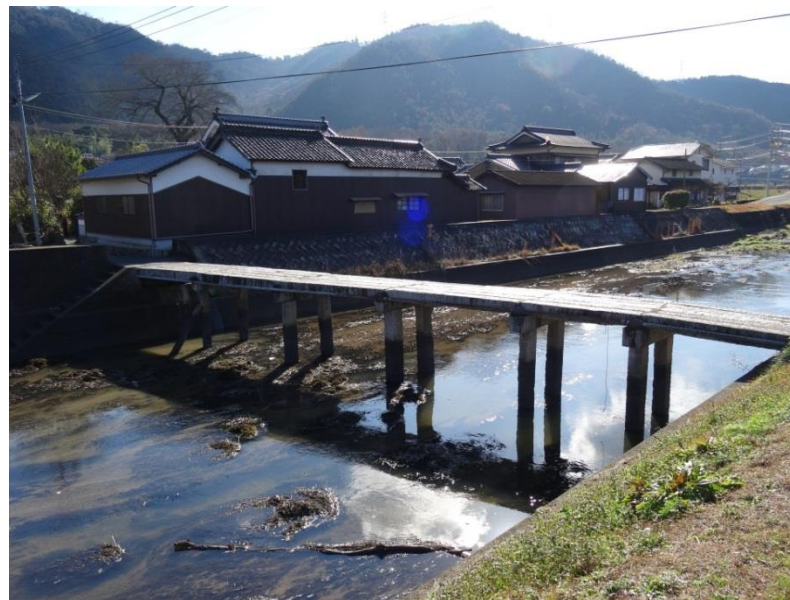
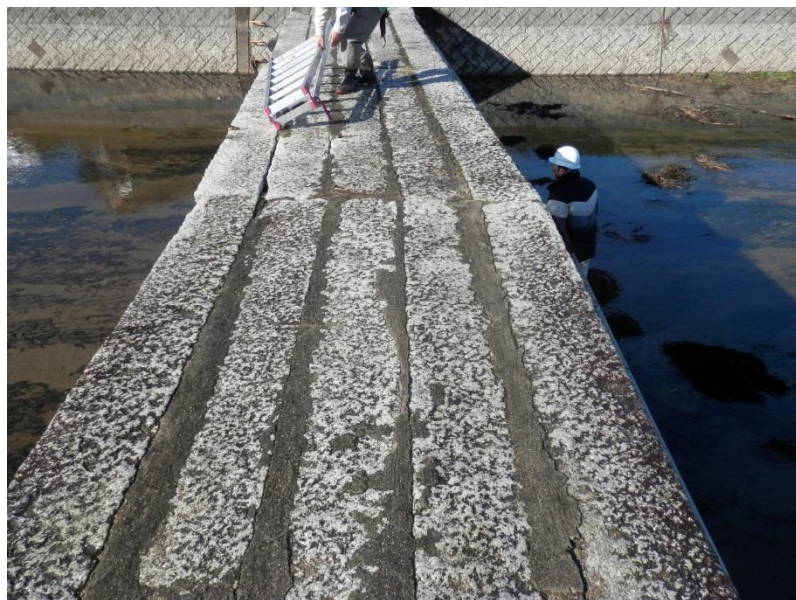
橋梁全景

橋梁全景（上面）：舗装は設置されておらず、主桁間に間詰モルタルが設置されている。
外観は概ね健全であるが、一部添え木の様な石材が設置されている。

- 上部工に目立った損傷は見られない。外桁の一部に、節理面からの剥落跡の様なもの確認された。
- また、損傷ではないが、道路高さの調整と思われる間詰石及び主桁の切欠き等が見られる。近接目視で確認出来る範囲では、ひびわれ等は確認出来ないが、断面変化部分となり応力集中が発生する部位となるため、今後の点検の際には、注意して確認するとよい。
- 橋脚と上部工の接合（ズレ止めアンカー材等に類する構造の有無）については、外観からは確認出来なかった。

- 下部工についても、目立った損傷は見られなかった。
- 添え木の様に設置されている石材については、過去の記録等を調査のうえ、設置理由を調べておくといよい。
- 上部工と同様、各部材の継ぎ目部分の措置（ズレ止めの有無）は確認出来なかった。

- 上部・下部工共に目立った損傷は確認出来なかった。

- 状況として上部・下部工に目立った損傷が確認出来ないことから、建設当初の耐荷力を保持している可能性が高い。

- 上部工に高さ調整のために設置されたと考えられる切欠きについては、断面変化部分となるので、応力集中が考えられるため、今後の点検時の着眼点とするとよい。
- 上部工と橋脚及び橋脚本体の部材継ぎ目にズレ止め材等に類する部材の設置が確認出来なかったため、地震時等には、橋梁が崩壊する可能性がある。

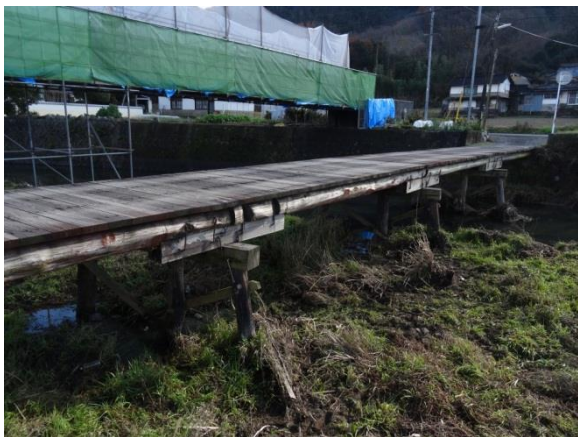
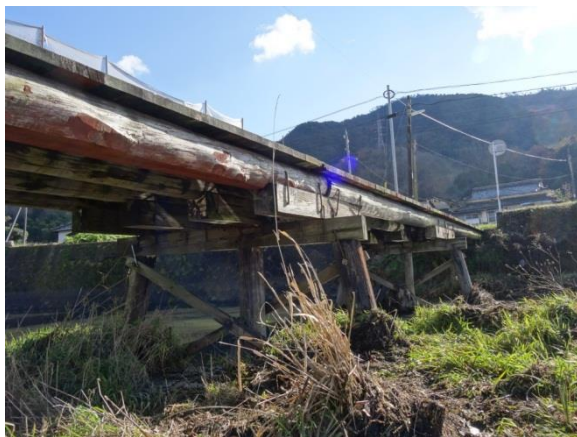
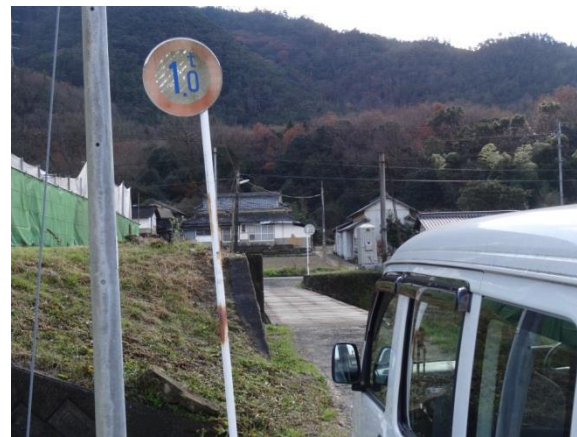
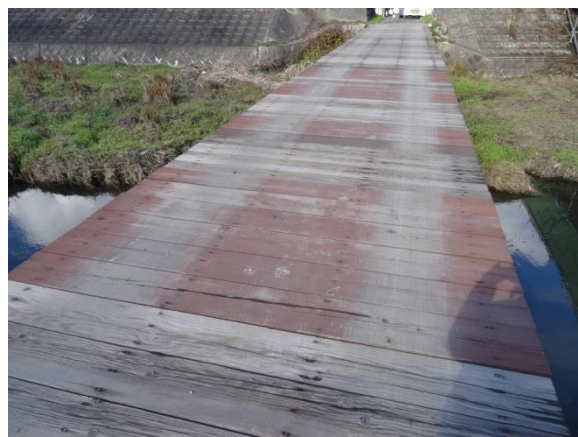
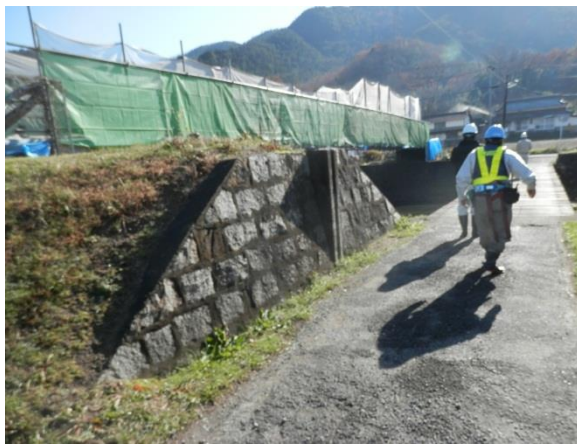
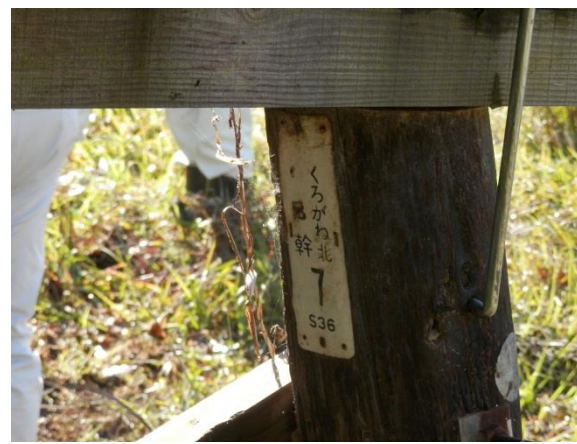
橋梁全景

- 橋梁全景（上面）：
- 下部工・上部工・路面の全てを木材により構成された橋梁である。
 - 1 tの荷重制限がされている。（車輛通行可）
 - 竣工後10年が経過しており、旧橋と同じ形式の橋梁である。（現地での説明）
 - 橋の前後に堰があること及び全部材（結合材を除く）を木材で架橋されていることから、旧橋設置時は、大規模な出水の際には、流されることを許容して架橋されていたと考えられる。
 - 上部を歩行する際には、異常なたわみ、振動等は確認出来ず、調査後に車輛が通過した際も、顕著なたわみ等は見られなかった。

- 踏み板部の一部に抜け落ち、欠損が見られる。
- 主桁4本のうち、南側の1主桁を除き、打音では材木内部が密実では無いと考えられる濁音が確認されたことから、主桁内部に水を含む又は、空隙がある状態であると考えられる。
- 主桁・橋脚等には、電柱の再利用材が使用されており、材料の使用年数により、材質及び腐食状態が異なること、日当たり・風通しが、設置位置により異なることが、濁音の有無の差であると考えられる。

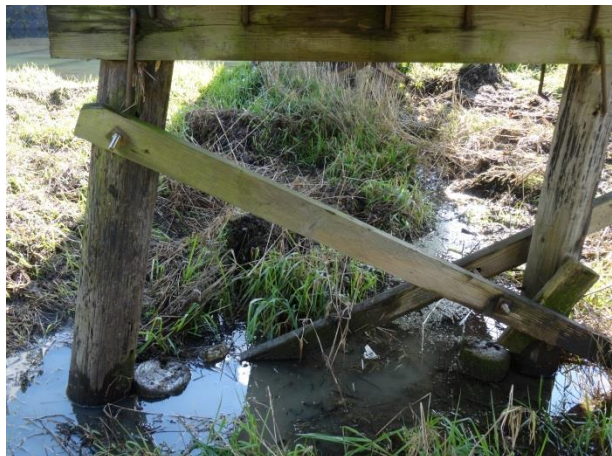
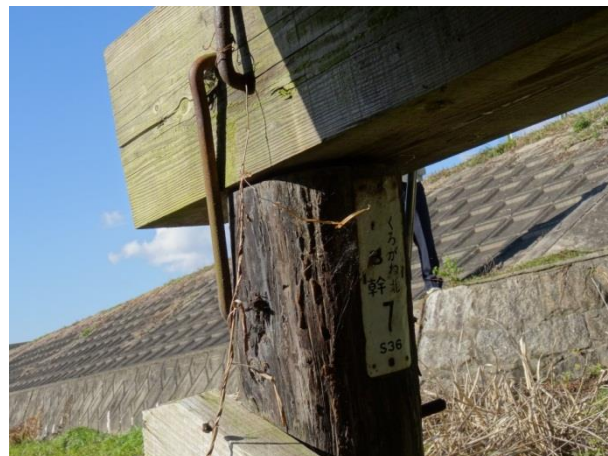
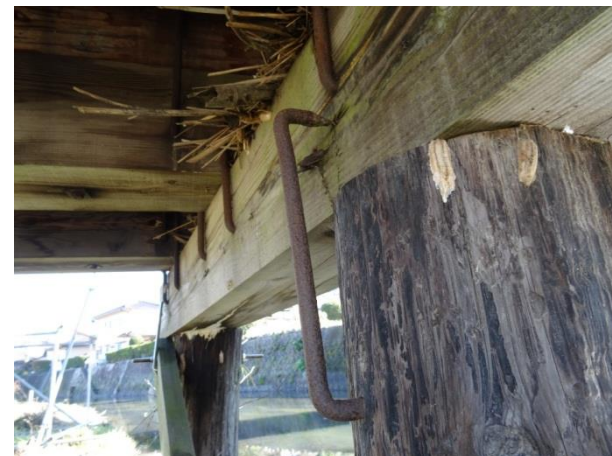
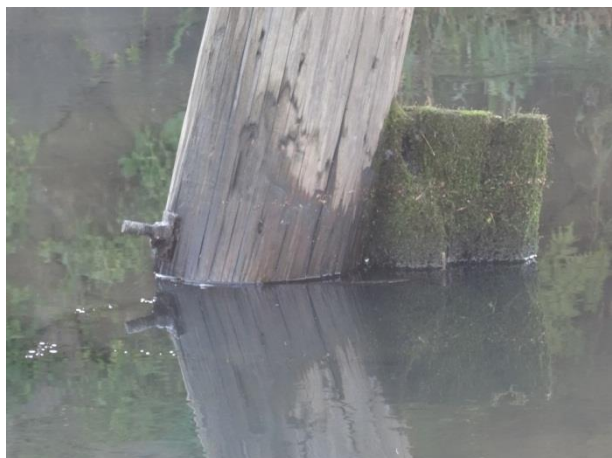
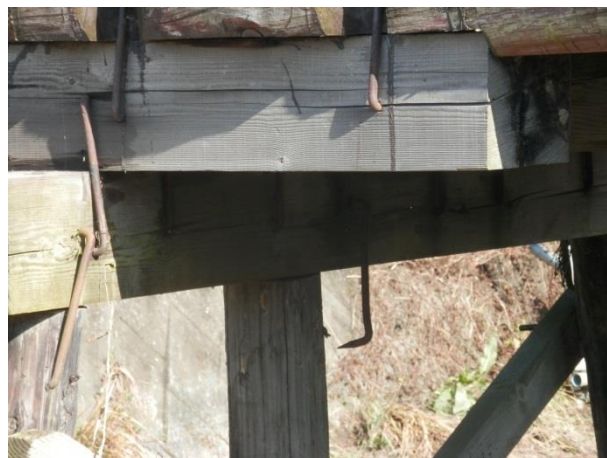
下部工

- 下部工部材を繋ぐ部材に抜けが散見された。部分的には、元の設置位置とズレが生じていると見られる部位もあり、確認が必要である。
- 下部工基礎は、旧橋の橋脚にボルト接合されている。接合部位は、水面付近であり、乾湿を繰り返す部位であるため、今後の点検の際には、着眼点とするとよい。

- 上部工踏み板の一部に抜け、欠損が生じている。
- 上部工主桁3本（南側の主桁を除く）で打音の結果、濁音（水を含む。又は、空隙が大きいと考えられる。）となっている。
- 上下部工部材の接合部の接合部材に抜け・ズレ等が見られる。

- 踏み板の抜け・欠損については、経年劣化と推定される。
- 上部工主桁の濁音については、水蒸気による水分及び雨水によるものと推定される。
- 上下部工部材の接合部材の抜け・ズレ等については、交通振動及び建設当時の接合材の設置不良等が考えられる。

- 踏み板の抜け・欠損については、経年劣化と推定され、放置すると、更なる抜け・欠損を発生させる可能性が高い。
- 主桁3本の含水については、今後も雨水・水蒸気が浸透することが考えられ、劣化が進行することが考えられる。
- 上下部工部材の接合部材の抜け・ズレ等については、このまま放置すると他の部位の歪み等を発生させる恐れがある。

- 踏み板の抜け・欠損については、部分的であり、現在通行の支障になっていないが、今後の進行により、通行障害を発生させる可能性がある。
- 上下部工部材の接合部材の抜け・ズレ等については、現状では通行時に、異常振動・異常なたわみ等を発生させる要因とはなっていないが、このまま放置すると他の部位の歪み等を発生させる恐れがある。
- 以上より、道路橋の機能に支障が生じていないが、予防保全の観点から措置を講ずることが望ましい状態といえる。主桁3本の濁音部については、今後も継続的に点検を行い、状況に応じて交換等の措置を検討するとよい。

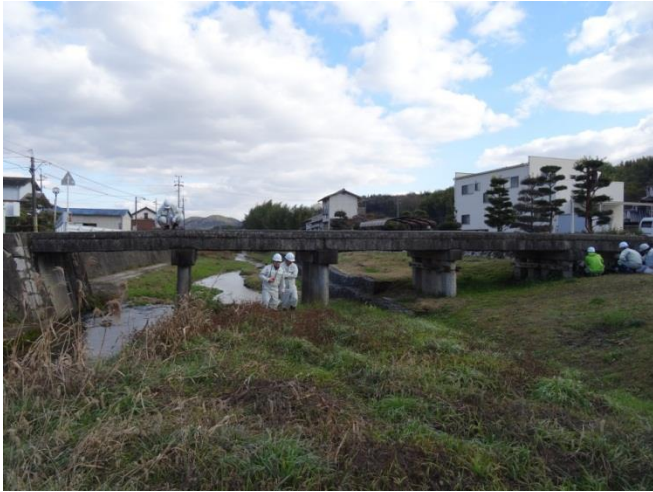
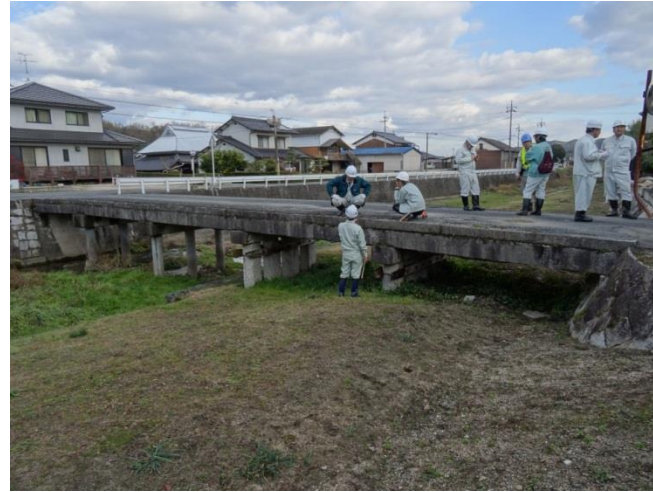
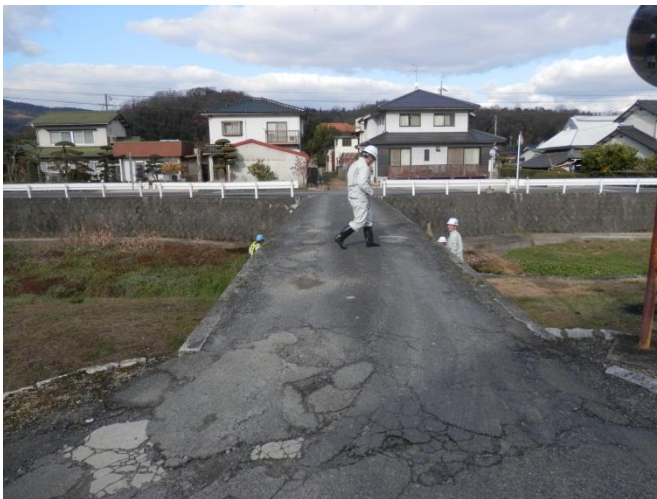
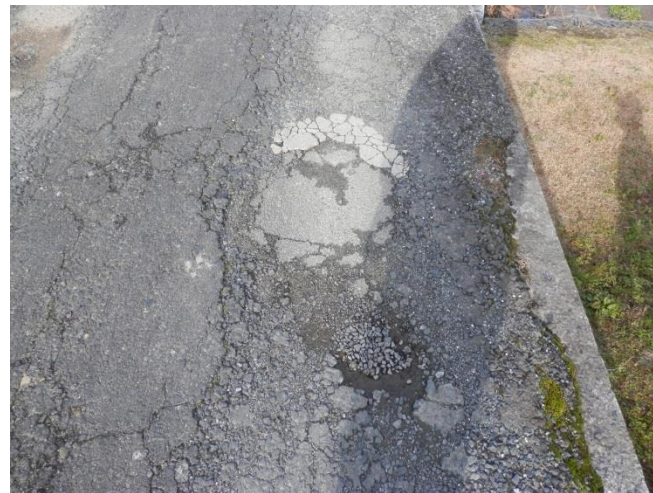
上部工の状況

- 災害復旧工事により、一部補修（河川内はパイルベント橋脚に改変）が行われている。
- 舗装については、橋梁のほぼ中央で、概ね健全な区間と、応急復旧（パッチング等）を繰り返す区間に分かれる。舗装厚は、30mm程度と考えられる。（現地説明より）
- 上部工は、石材であるが、石材・土砂・舗装の構成となっており、吸い出し防止構造は有しておらず、舗装が不健全な径間では、上部工下面に吸い出しが確認出来る。
- 今後、舗装補修に併せて防水シートの施工が計画されている。

上部工に使用されている石材は不揃いで、一部湿潤。部分的に触診時に剥離する箇所も見られる。石材の不揃いは、建設当初からのもののほか、経年劣化によるもの、節理面からの剥がれ等が考えられる。節理面等への雨水の浸入は、交通振動等により、石材がすり磨かれることを助長するため、舗装面等からの雨水の侵入を抑止する必要がある。

舗装不健全部から、雨水が浸入していると考えられ、上部工下面に吸い出された土砂が付着したと考えられる部位が見られるほか、下部工にも、上部工からと考えられる伝い水が見られる。上部工からの漏水と考えられる伝い水は、舗装不健全部より侵入し、石桁上部の土砂に広く浸透している可能性が高い。

- 橋面舗装に劣化が見られる。
- 上部工が一部湿潤しており、節理面からの剥離も見られる。
- 上部工の桁間より、土砂の吸い出しが見られる。

- 舗装劣化の原因は、車輛通行による経年劣化と考えられる。
- 上部工の湿潤、桁間の吸い出しの原因は、舗装不健全部から雨水が浸透したものと考えられる。

- 舗装劣化については、既に複数回の応急処理を行った形跡があり、再度飛散等が発生する可能性が高い。
- 土砂の吸い出しについては、橋面からの水分の侵入を防止しない限り、進行は継続すると考えられる。

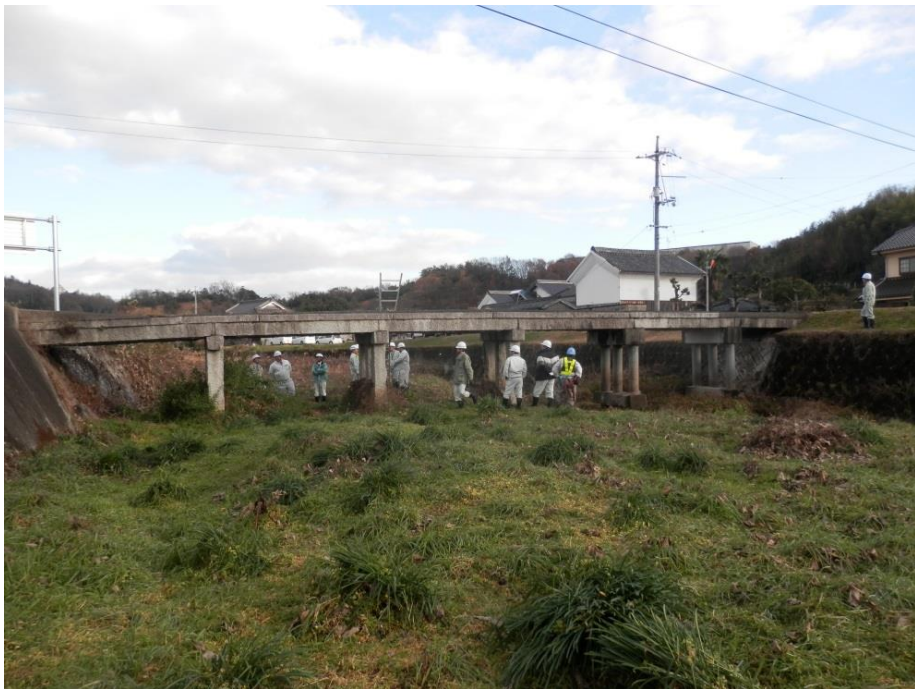
6径間の石橋である。水流部にパイルベントが2基施工されている。当初石材の橋脚があり、被災したため、パイルベントを施工したものと推定される。

6径間の石橋(河川橋)。径間長は最大5m程度。

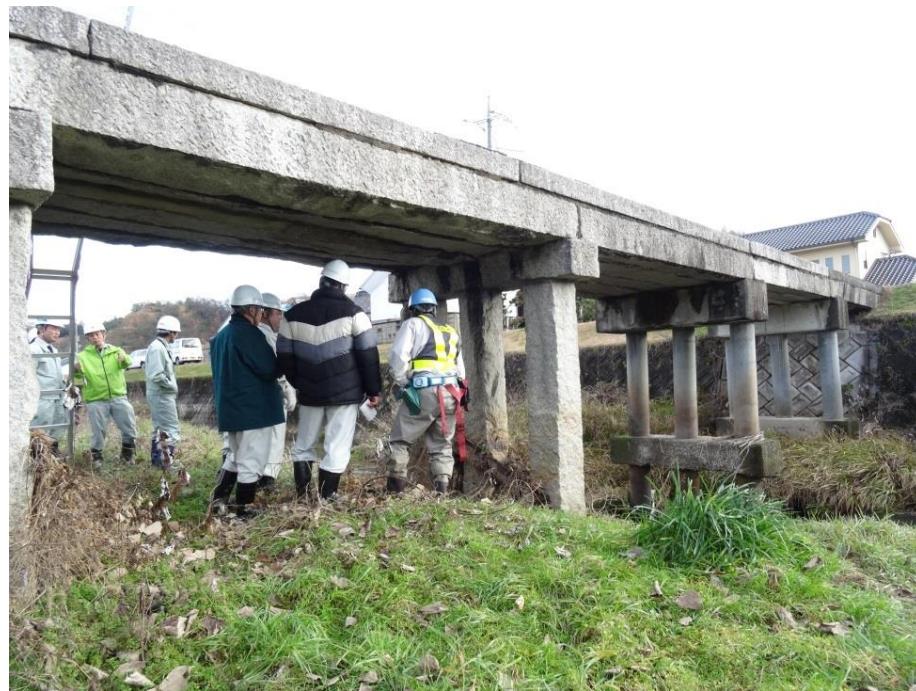
水流部のパイルベント2基施工。パイルベント間のつなぎ材を施工。

- ・石材間の間詰めであるモルタルが一部分はらみだしている。
- ・流水部にあたるCo巻き基礎の石材橋脚のつなぎ材が損傷している。
- ・舗装が老朽化し、ひびわれの間から雑草が生えている。

- ・モルタルの一部分はらみだしは、施工時の型枠のずれと経年による石材とモルタルの付着低下したことが考えられる。
- ・石材橋脚のつなぎ材は、過年度の出水により損傷したと考えられる。
- ・舗装は経年の自動車荷重によるひびわれと考えられる。

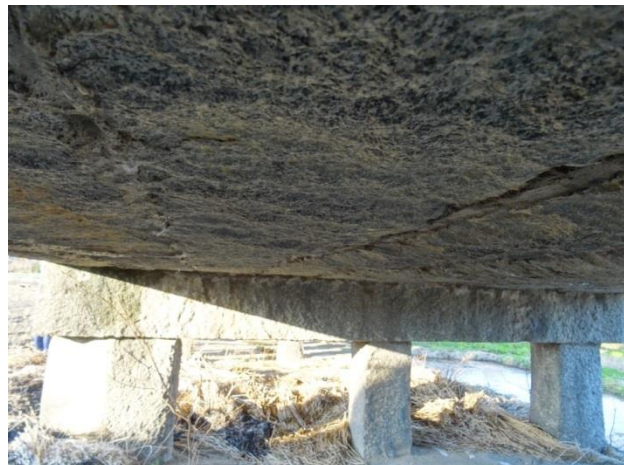
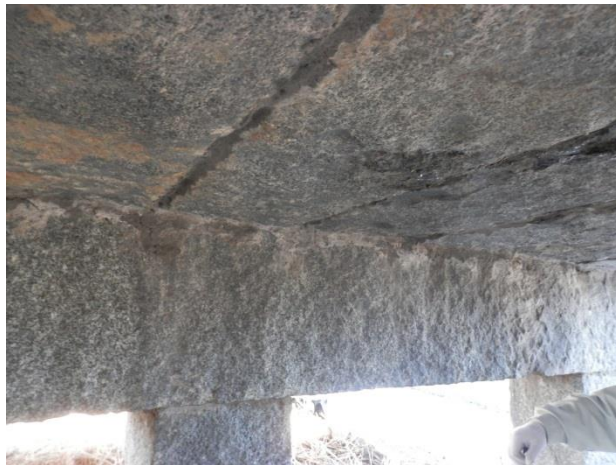
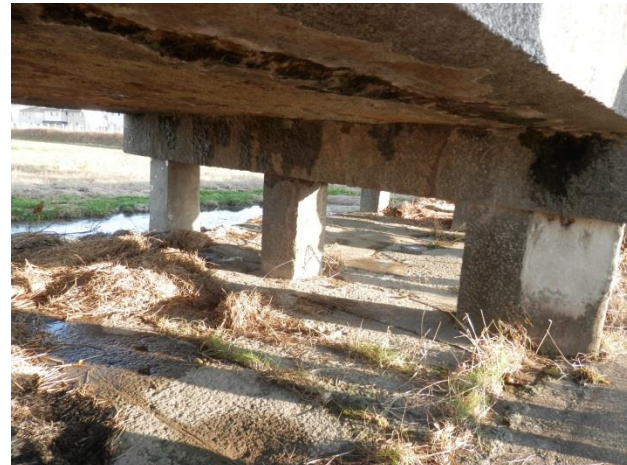
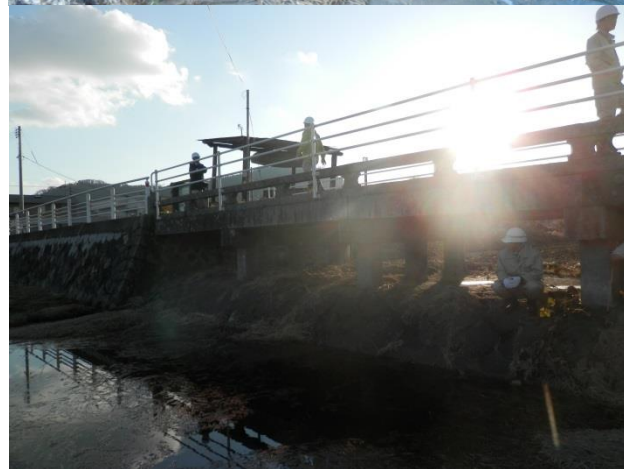
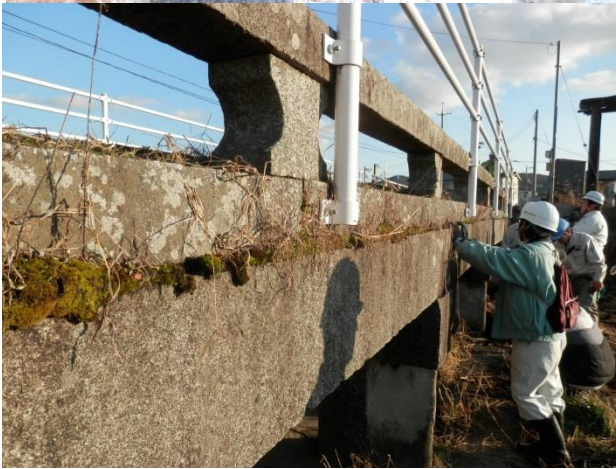
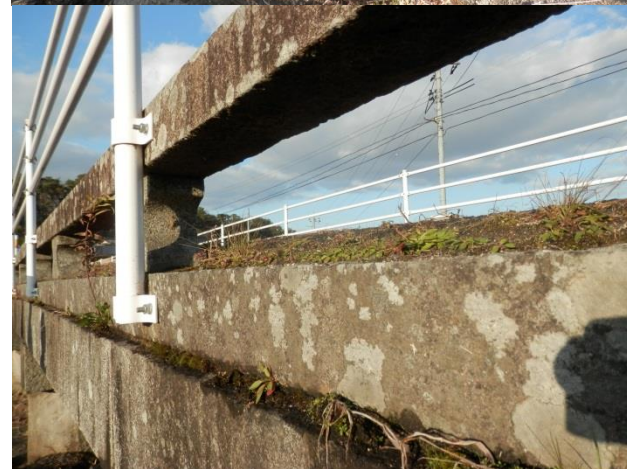
作山橋

- ・桁間の隙間が小さく、石材(花崗岩)の質も緻密である。
- ・桁間や支承部分には、間詰め mortar が施工されている。路盤の吸い出しは確認できない。
- ・ひえつ橋であり、桁下も石材が使用されている。
- ・上流側の橋脚には、Coが後打ちで施工され流水が円滑に流れるようにしている。

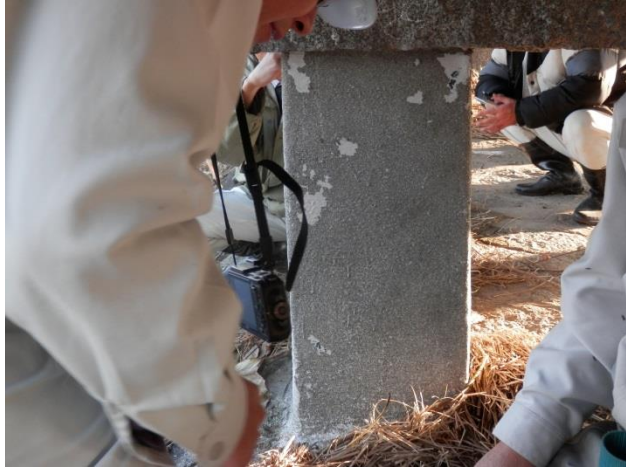
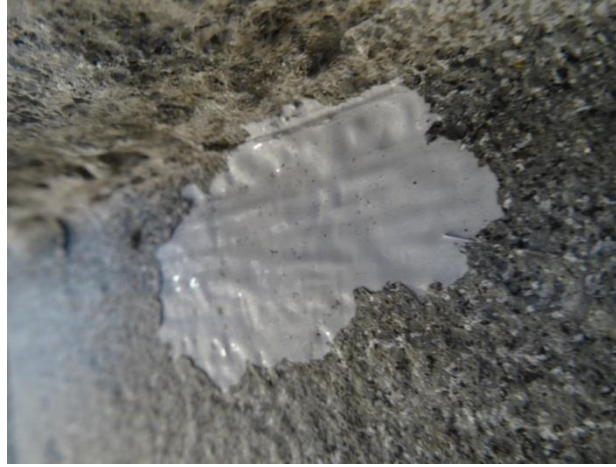
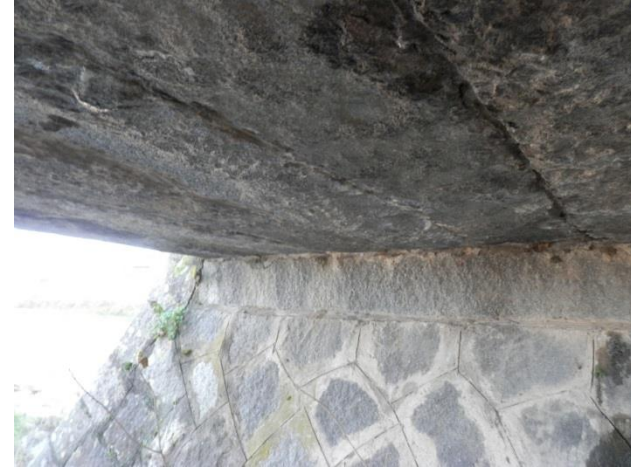
作山橋

- ・一部の橋脚が補修済みである。繊維入りCo保護塗装＋石材表面に似た化粧塗装で施工している。
- ・下部工は、荷重分散及び平坦性確保の目的と思われる横置き石材が使用され、ブロック積みもブロック間がモルタルで充填されている。
