# 限界耐力計算によって伝統木造住宅の耐震性を調べる

所属名：鳥取環境大学  
発表者：中治弘行

## 2. 明治時代に建てられた木造住宅の耐震性能評価

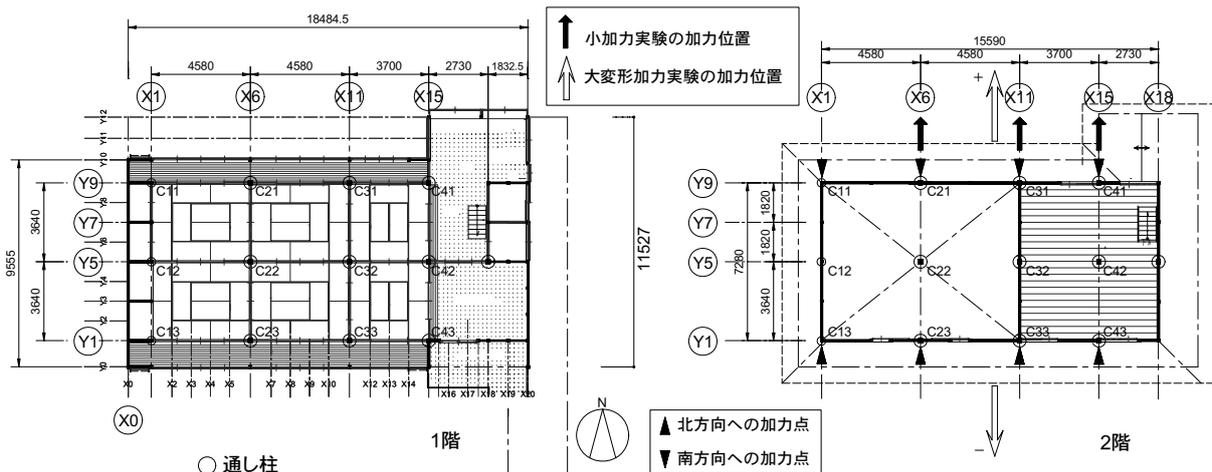
図1 調査実験対象住宅平面図

図1に示す愛知県田原市のO邸は明治31(西暦1898)年に建築された伝統構法による木造住宅である。二重入母屋本瓦葺屋根を持つ厨子2階建てとなっている。1944年東南海地震と1946年南海地震を経験している。図1において○で示した通し柱には、175mm×175mmという大断面のヒノキが用いられている。通し柱にはけた行・張り間方向に差鴨居が取り付け、差鴨居の継手には車知栓が用いられている。差鴨居端部には鼻栓が用いられ、柱にしっかりと接合されている。差鴨居の上には、東西方向では欄間あるいは土塗りの小壁がついている。加力実験を行った南北方向では、差鴨居より上部には土塗り小壁のみがついている。小屋組は三重の和小屋となっており、屋根は、土葺き瓦である。

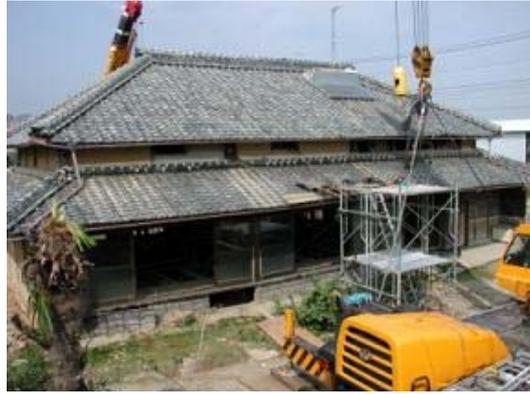
写真1 水平加力実験の様子

図1に示す調査実験対象住宅の南北方向に正負繰り返し加力を行った。2004年9月18日に、建物が損傷を受けて耐力が低下するまで、大変形加力実験を行った。実験の様子を写真1に、荷重と変形の間係を図2に示す。剛性の小さい西側の構面(X1)の変形がその他の構面に比べて大きくなって、建物全体でねじれ変形を起こしている。

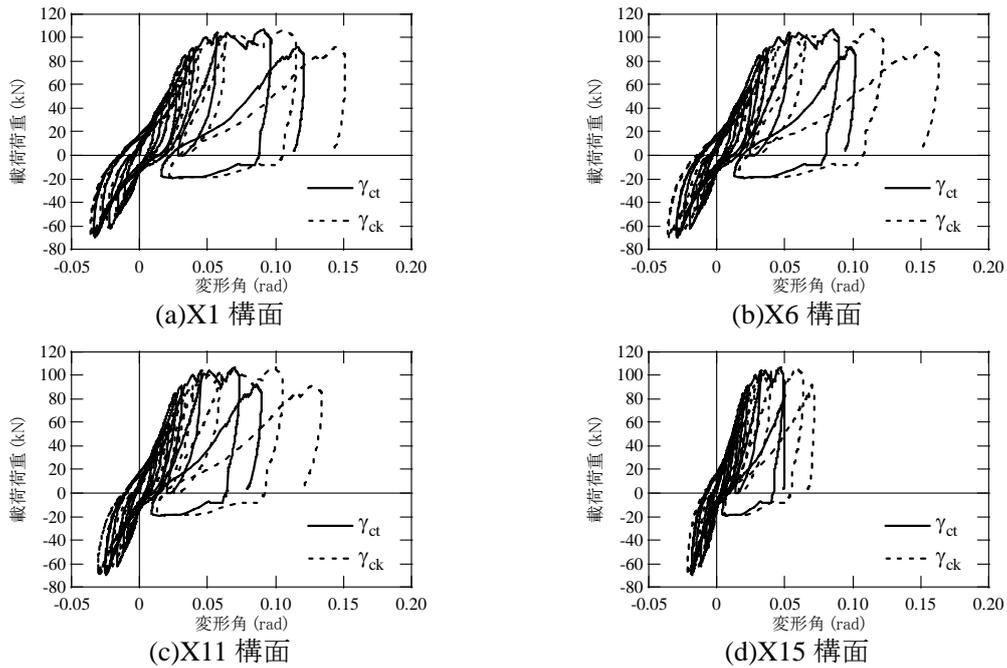
図2 載荷荷重と変形角の関係

途中の顕著な損傷状況は、以下の通りである。1/300rad までは目立った損傷は見られない。見かけの変形が 1/100rad を超えるころから、土塗り壁の隅角部での壁土の損傷が見られ、1/60~1/50rad では、X0 構面の土塗り壁にせん断変形による壁土のひび割れが観察された。写真2 に、実験終了後に撮影した X0 構面の土塗り壁の損傷状況を示す。1/30rad で、X1 構面南側にある床の間の鴨居が外れる、X6 構面の北側の差鴨居と柱仕口で鼻栓の曲げ変形が見られる、といった損傷が目立ち始める。X1 構面が 1/10rad を超える変形になると、すべての柱で、写真3 に示すような柱の曲げによる割れが柱と差鴨居との接合部で発生した。

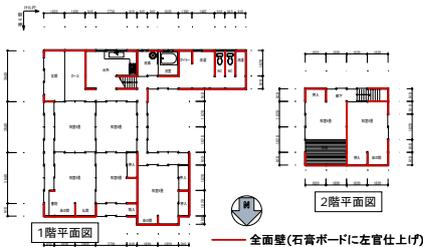
図 5 AY 邸平面図

AY 邸の平面図を図 5 に示す。座敷の「田の字」は開放的であるが、耐力壁がじゅうぶん設けられていると言える。けた行方向と張り間方向の限界耐力計算結果をそれぞれ図 6, 7 に示す。
