殿ダムカーテングラウチング河床部の施工について

玉井 順也

国土交通省 殿ダム工事事務所 工事課

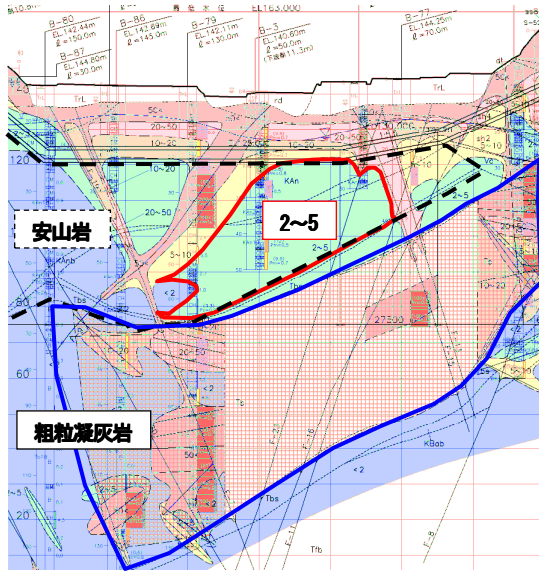
図2-2 調査時のルジオンマップ (堤体河床)

調査時のルジオンマップを図2-2、施工時のルジオンマップを図2-3に示す。地盤の透水性状は、深部の粗粒凝灰岩部では100Lu以上の高透水（ここで高透水とは、ルジオン値（Lu）が20以上を示す箇所のこと）が存在していることを確認していた。以降この高透水路部を「河床高透水路部」という。一方、浅部の安山岩部にも高透水路部が見られたが、断層沿いに限られ全般に20Lu以下

施工結果から安山岩部は、調査時低透水と想定していたが施工した結果、ほとんどが20Lu以上を示した。

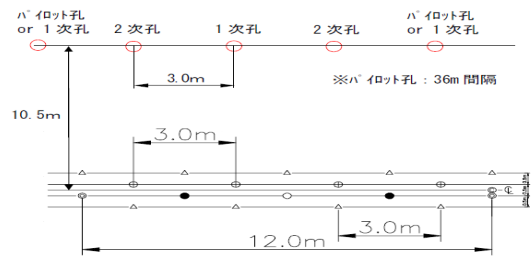
図3-1 下流ストッパー孔配置平面図

規定孔はパイロット孔(36m間隔)で1次~2次孔を単列3m孔間隔で配置し中央挿法で計画した。下流ストッパー孔の孔配置図を図3-1を示す。下流ストッパー孔範囲は河床高透水路部を囲むものとし、カーテングラウチングの改良深度と同程度とした。下流ストッパー孔施工断面図を図3-2に示す。

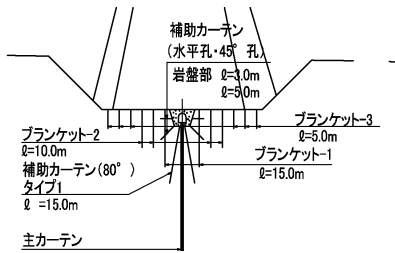
図4-1 グラウチング配孔図 (河床部)

規定孔はパイロット孔~2次孔を単列3m孔間隔, 3次孔をH/4まで1.5m孔間隔で止水ラインの0.5m下流に配置し中央内挿法で計画した。殿ダムのカーテングラウチングの孔配置図を図4-1, 図4-2に示す。

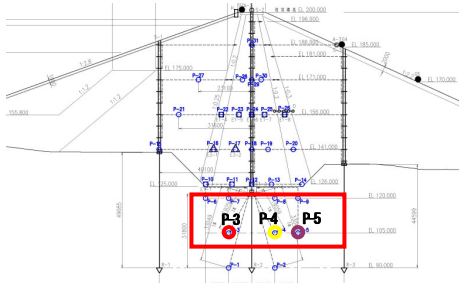
図6-4 間隙水圧計位置図

試験湛水を開始し、開始後のデータに異常漏水がない。さらに、堤体中央部NO.6測線の基礎地盤下15m付近の間隙水圧計(図6-4)で、貯水位はEL194.5m(サーチャージ水位)での河床難改良部付近のカーテンライン挟んで上流側のP3は0.5MPa、下流側のP-4・P-5は0.35MPa程度を示しており、上下流の浸透圧差から遮水効果が発現(図6-5)していることが認められる。
