# 尾道系崎港における 航路泊地の埋没対策検討について

仲濱 弘平<sup>1</sup>

<sup>1</sup>国土交通省 広島港湾・空港整備事務所 工務課。

広島県東部に位置する重要港湾尾道系崎港機織地区は現在、水深12m化に向けた整備を進めているところ、暫定供用中の航路泊地において埋没箇所が確認された。本港では、これまで埋没が問題とならなかったことから、維持管理を目的とした深浅測量は実施しておらず、埋没現象を分析するためのデータは限られている。そこで、海図や過去の浚渫工事の際の測量データ等、入手可能な既存資料を活用して埋没状況の分析を試みた。埋没状況と想定される外力条件等の関係を整理し、埋没原因を推定した。それを踏まえた対策工を定性的に検討した。本港における埋没現象の解明とその対策への取り組みについて報告する。

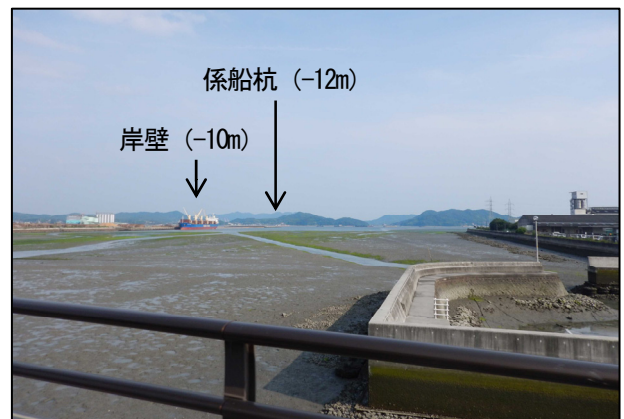
図-2 河口部から松永湾を望む（干潮時）

湾奥部は二級河川の藤井川と本郷川の河口に面したシルト系土質の干潟状で遠浅な地形のため、順次浚渫を行い平成6年度から水深 7.5m で暫定供用した。その後引き続き整備を行い、平成 20 年度から泊地南側及び航路を水深 10m で暫定供用し、現在、水深 12m 化に向けた整備を進めている。
