# 光市虹ヶ浜海岸の排水施設前面の堆砂進行 と気象・海象条件の関係について

朝位 孝二<sup>1</sup>

<sup>1</sup>山口大学大学院 理工学研究科 社会建設工学専攻

徳山下松港光地区海岸の枝虫川、鳶の子川水門前面の堆砂について、現地測量調査および山口県土木防災情報システム等の観測データを活用し、そのメカニズムの解明を行った。1年間の測量データ、定点カメラの画像および気象・海象データを照合し、堆砂の主要因を概ね判明することができた。堆積状況の解析により、堆砂の主要因が風速および潮汐（大潮・満潮時）に強く依存することが判明した。

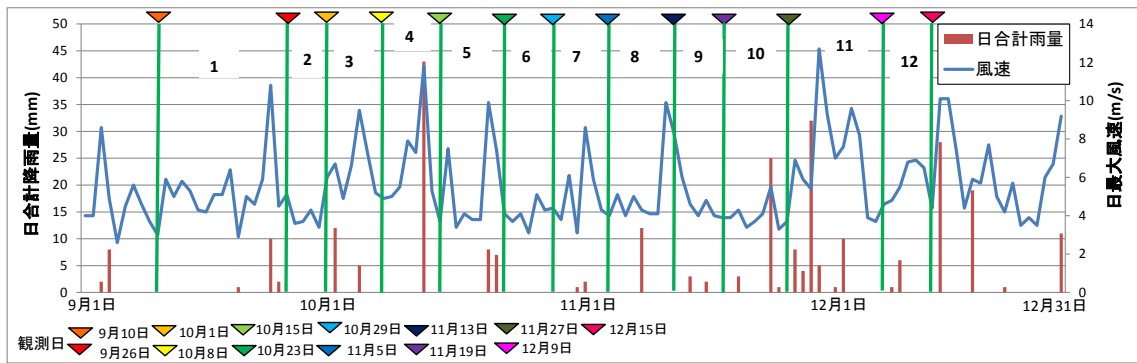
図-3 日降雨量と日最大風速

図-3に9月～12月の日雨量と日最大風速の時系列を示す。また図-4には9月～12月の潮位の時系列を示す。これら図中には観測を行った日を挿入している。ある観測日から次の観測日までの区間に番号を振っており、これらの図では1番から12番までとなる。現場測量では満潮時を避けて行った。次章において、小潮、大潮、に分けて地形変化について検討を行っていく。なお、紙面の都合上、枝虫川樋門前面のみを述べる。また12月2日、3日に樋門の堆砂除去作業があったため12月9日以降以降のデータはここでは議論しない。

地形変化を考察する。図-5に期間2の地形図を示す。図-3よりこの期間では降雨は無く風も弱いことが分かる。加えて小潮期間であるため波や潮汐の影響もない。よって地形はほとんど変化していないことがわかる。

図-6に期間5の地形図を示す。この期間に終わりに降雨があったが7mm程度であり雨量は少ない。風速は最大

で10m/secの風があったがそれほど強い風ではない。10月23日に若干の滞筋の変化が見られるが、総体的には降雨、風、潮汐の影響がほとんど無かったため、地形の変化は顕著には認められない。

図-13に期間1の地形図を示す。この期間の前半は風速も弱く、降雨もなかった。しかし終盤の9月24日では10mmの日雨量と11m/secの風があった。インターバルカメラで確認したところ、気象がおだやかであった23日までは緩やかに堆砂が進行していたが、24日に急激に堆砂が進行した様子が観察された。映像からは風の影響が強いように思われた。

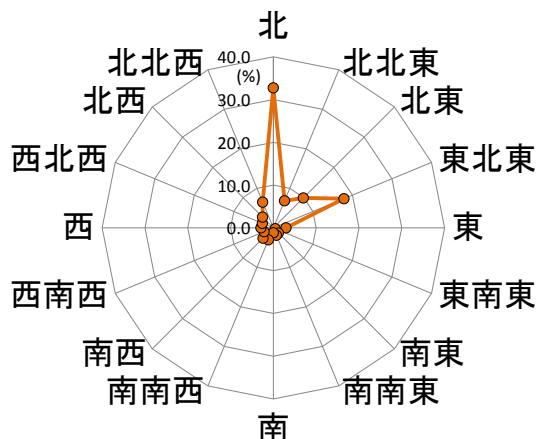
図-15 風向の出現頻度分布

図-15に観測期間中の10分毎の風向の出現頻度を示す。16方位は風上方向を示す。例えば、北であれば北から南に吹く風を意味する。北の発生頻度は32.7%、東北東のそれは17.9%である。それ以外の方向の発生頻度は10%以下である。

風は地形変化に大きな影響を与えていると思われる。とくに風速が関連していることはこれまでの調査で明らかとなっている。しかしながら風向は北あるいは東北東が多い。例えば10月1日の地形（図-16もしくは図-14参照）に代表されるように樋門にむかって右側の堆砂が激しい傾向にある。北からの風であれば、この傾向は緩和されると思われる（むしろ南からの風がこの傾向を促進させるものと思われる）が、実際はそうではない。風速が関係していることは明らかであるが、風向との関係は不明な点が多い。また、観測所における風向・風速と現場に風向・風速が異なる可能性も無いわけではない。今後の調査が必要である。
