中国地方建設技術開発交流会(広島会場)

地盤災害の発生メカニズムと 防災・減災への取り組み

呉工業高等専門学校

森脇 武夫

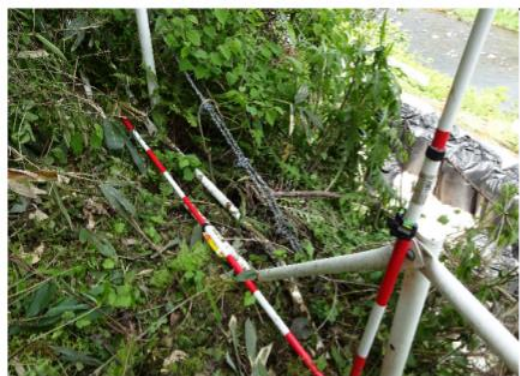
落石痕 (ガードパイプ)
