テーマ：平成30年7月豪雨における土砂災害の特徴と  
今後の課題

# 2018年7月の西日本豪雨による土砂災害の特徴

# 平成30年7月豪雨での地域ごとの地盤災害の特徴（中国・広島その1）

# 平成30年7月豪雨での地域ごとの地盤災害の特徴（中国・広島その2）

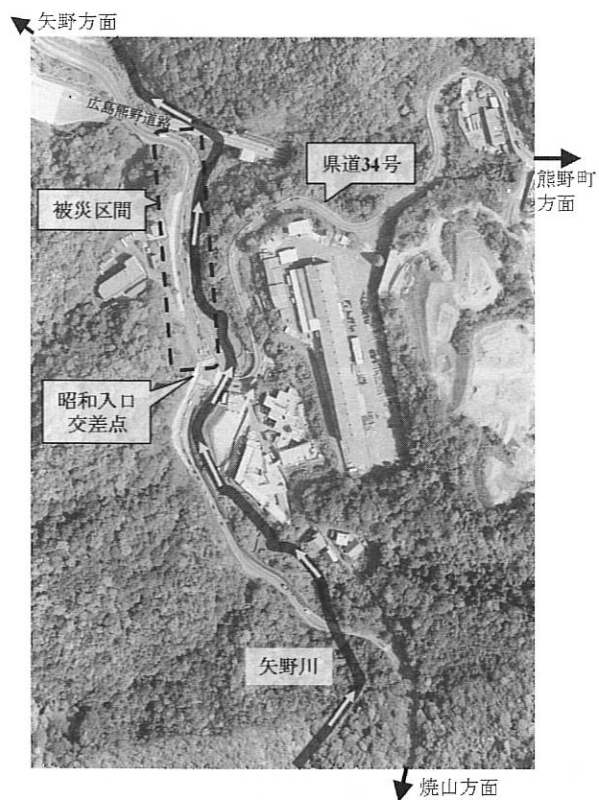
図一3 昭和入口交差点周辺の地理的状況（国土地理院地図国土電子 Web に加筆）

口交差点にて交差した後，広島熊野道路の高架をくぐり，川と並行して北へ下る複雑な地形条件の場所である。この地域には中生代後期白亜紀セノマニアン期～サントニアン期に形成された花崗岩が分布している<sup>2)</sup>。

災害発生時点で周辺には6つの渓流について，指定前ではあったが土石流特別警戒区域，警戒区域が広島県から公開されていた（**図四**）。本災害では実際に**図中**の①～④の4つの渓流で土石流が発生した。被災箇所は交差点から広島熊野道路の高架下カーブまでの約200 m，勾配8%程度の下り坂区間であり，7月6日夜に交差点で信号待ちをしていた複数台の車に大量の土砂と流木が濁流とともに流れ込んだ。

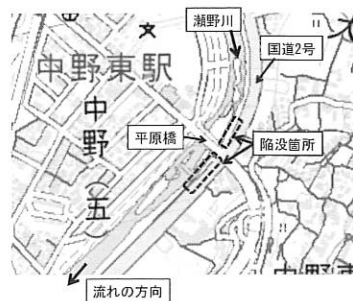
図一12 陥没発生箇所

図一11 広島市安芸区中野東における国道2号の陥没 (中国地方整備局広島国道事務所提供)
