## 4. 広島県広島市安佐北区の被害状況と対応 (太田川水系三篠川、根谷川)

# 被災状況(太田川水系三篠川・根谷川)

# 堤防の欠損箇所の緊急対策工事(太田川水系三篠川右岸4k200)

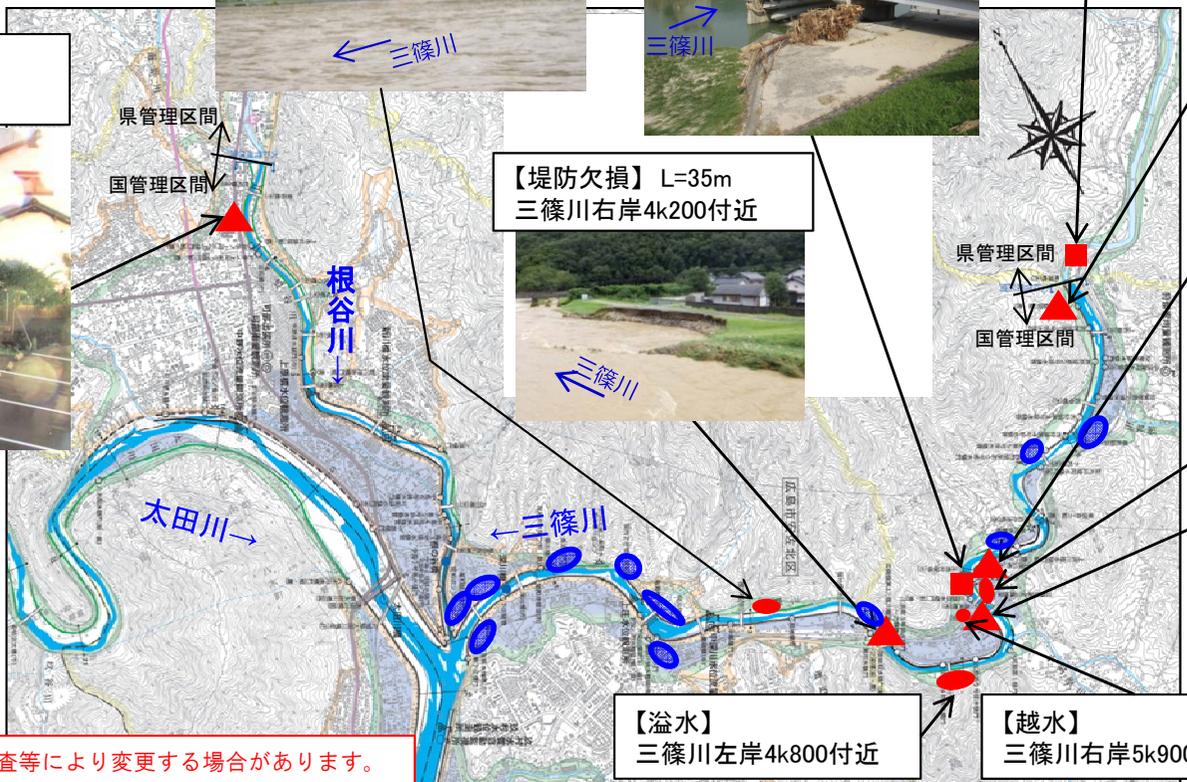
- 太田川水系三篠川では、越水、溢水及び内水により家屋等の浸水被害が発生したほか、鳥声橋の流出(国管理区間)、JR芸備線の第一三篠川橋梁の流出(県管理区間)及び堤防の欠損などの被害が発生しました。
- 太田川水系根谷川においても、堤防の欠損が発生しました。

<三篠川(国管理区間)の被災状況>  
 浸水面積 : 約29ha  
 浸水戸数 : 約320戸  
 堤防欠損等 : 4箇所

<根谷川(国管理区間)の被災状況>  
 堤防欠損 : 1箇所
