# 第5回 高梁川水系小田川堤防調査委員会

資料-1 末政川 0k700 の被災メカニズム

# 未政川0k700の被災メカニズム

平成30年10月30日

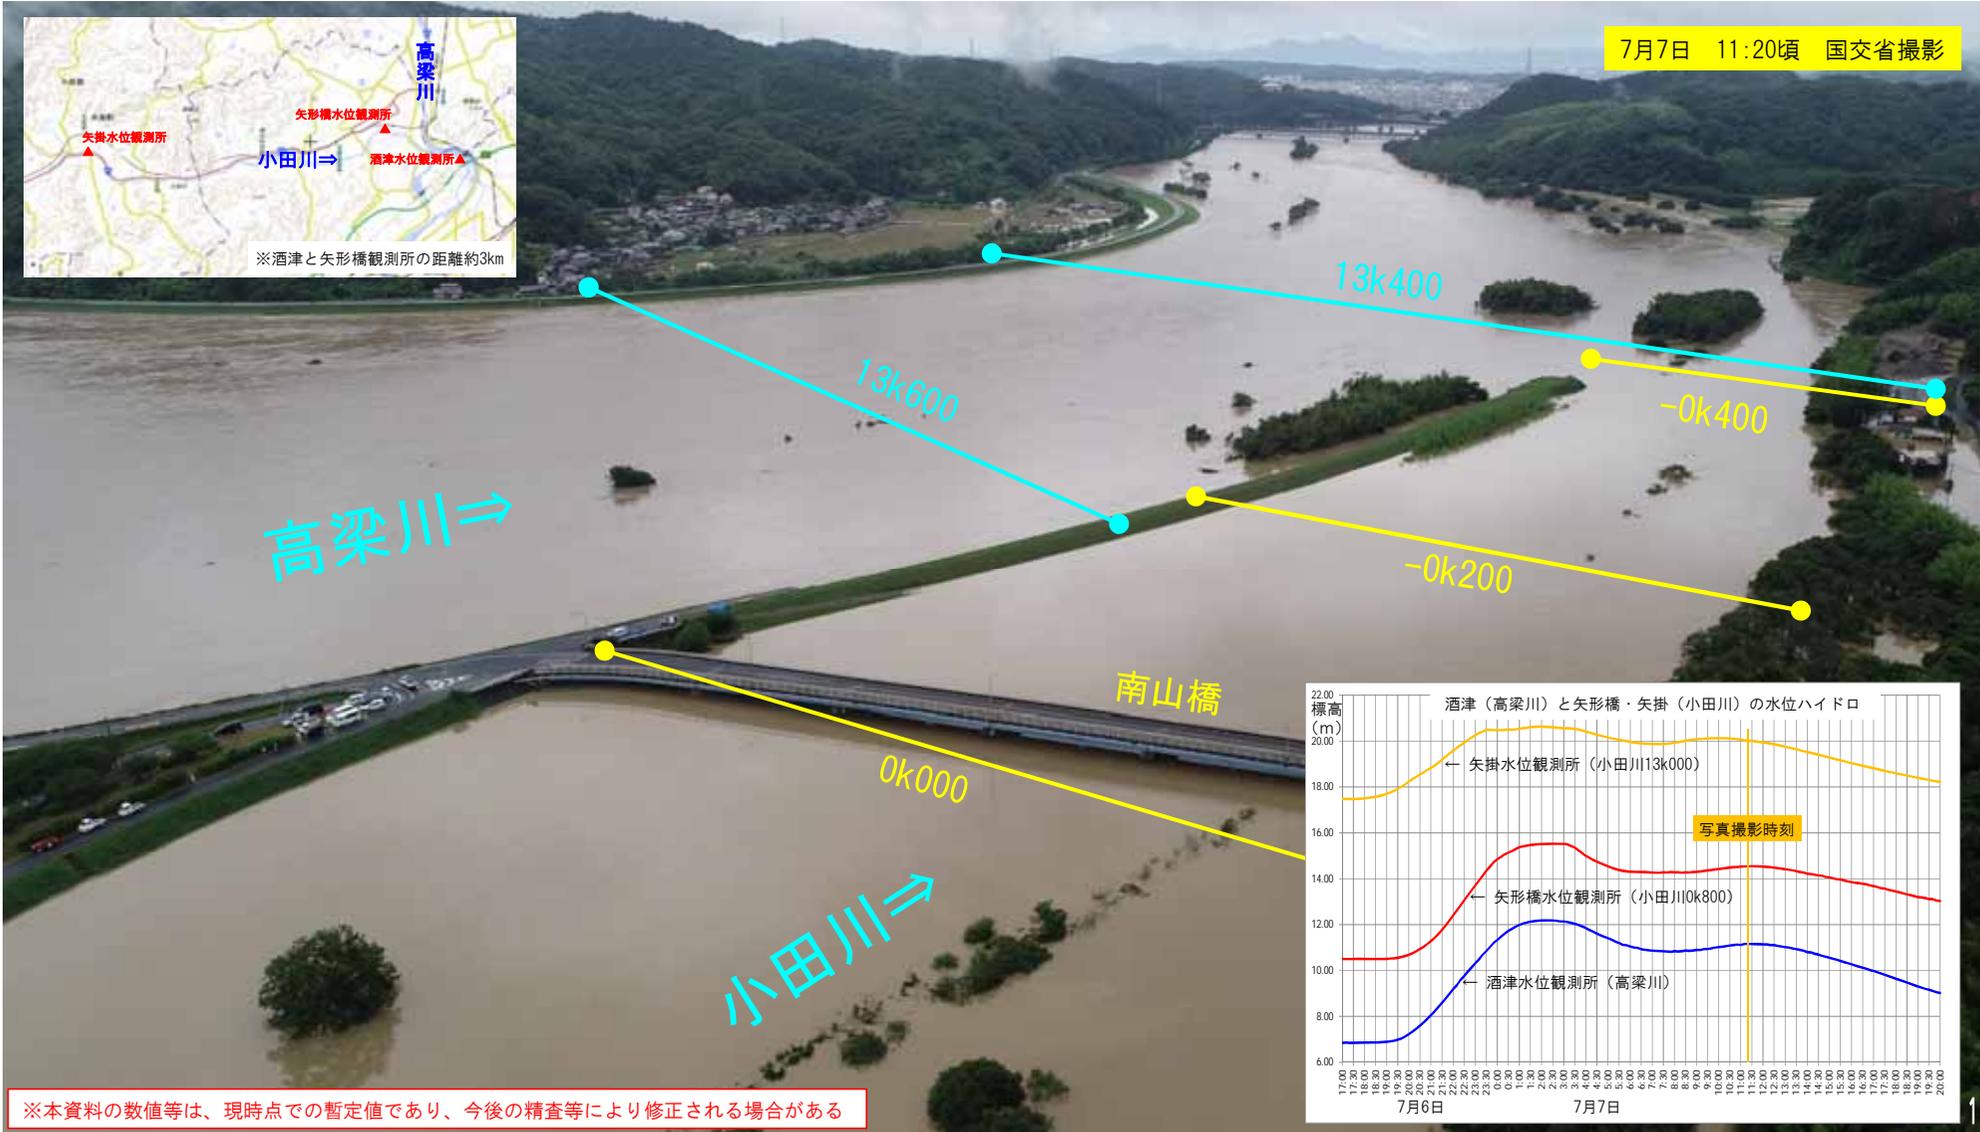
# ■ 高梁川と小田川の合流点の状況

- 高梁川本川は水面にうねりが確認され、比較的早い流速で流下していると推定されるが、小田川の水面にほとんど乱れは無く、緩やかな流速で流下していると推定され、高梁川が小田川のスムーズな合流（本・支川で流速差が発生）を妨げている状況。
- 高梁川の酒津水位観測所と小田川の矢形橋水位観測所の水位ハイドロは、ほぼ同様の波形を示しており、小田川の水位変化は高梁川の水位に大きく影響を受けていると推定され、小田川は高梁川の背水影響を顕著に受けることが確認された。
- 矢掛水位観測所の水位ハイドロは、水位上昇時及び水位ピーク付近では、酒津・矢形橋水位観測所と異なる波形を示している。

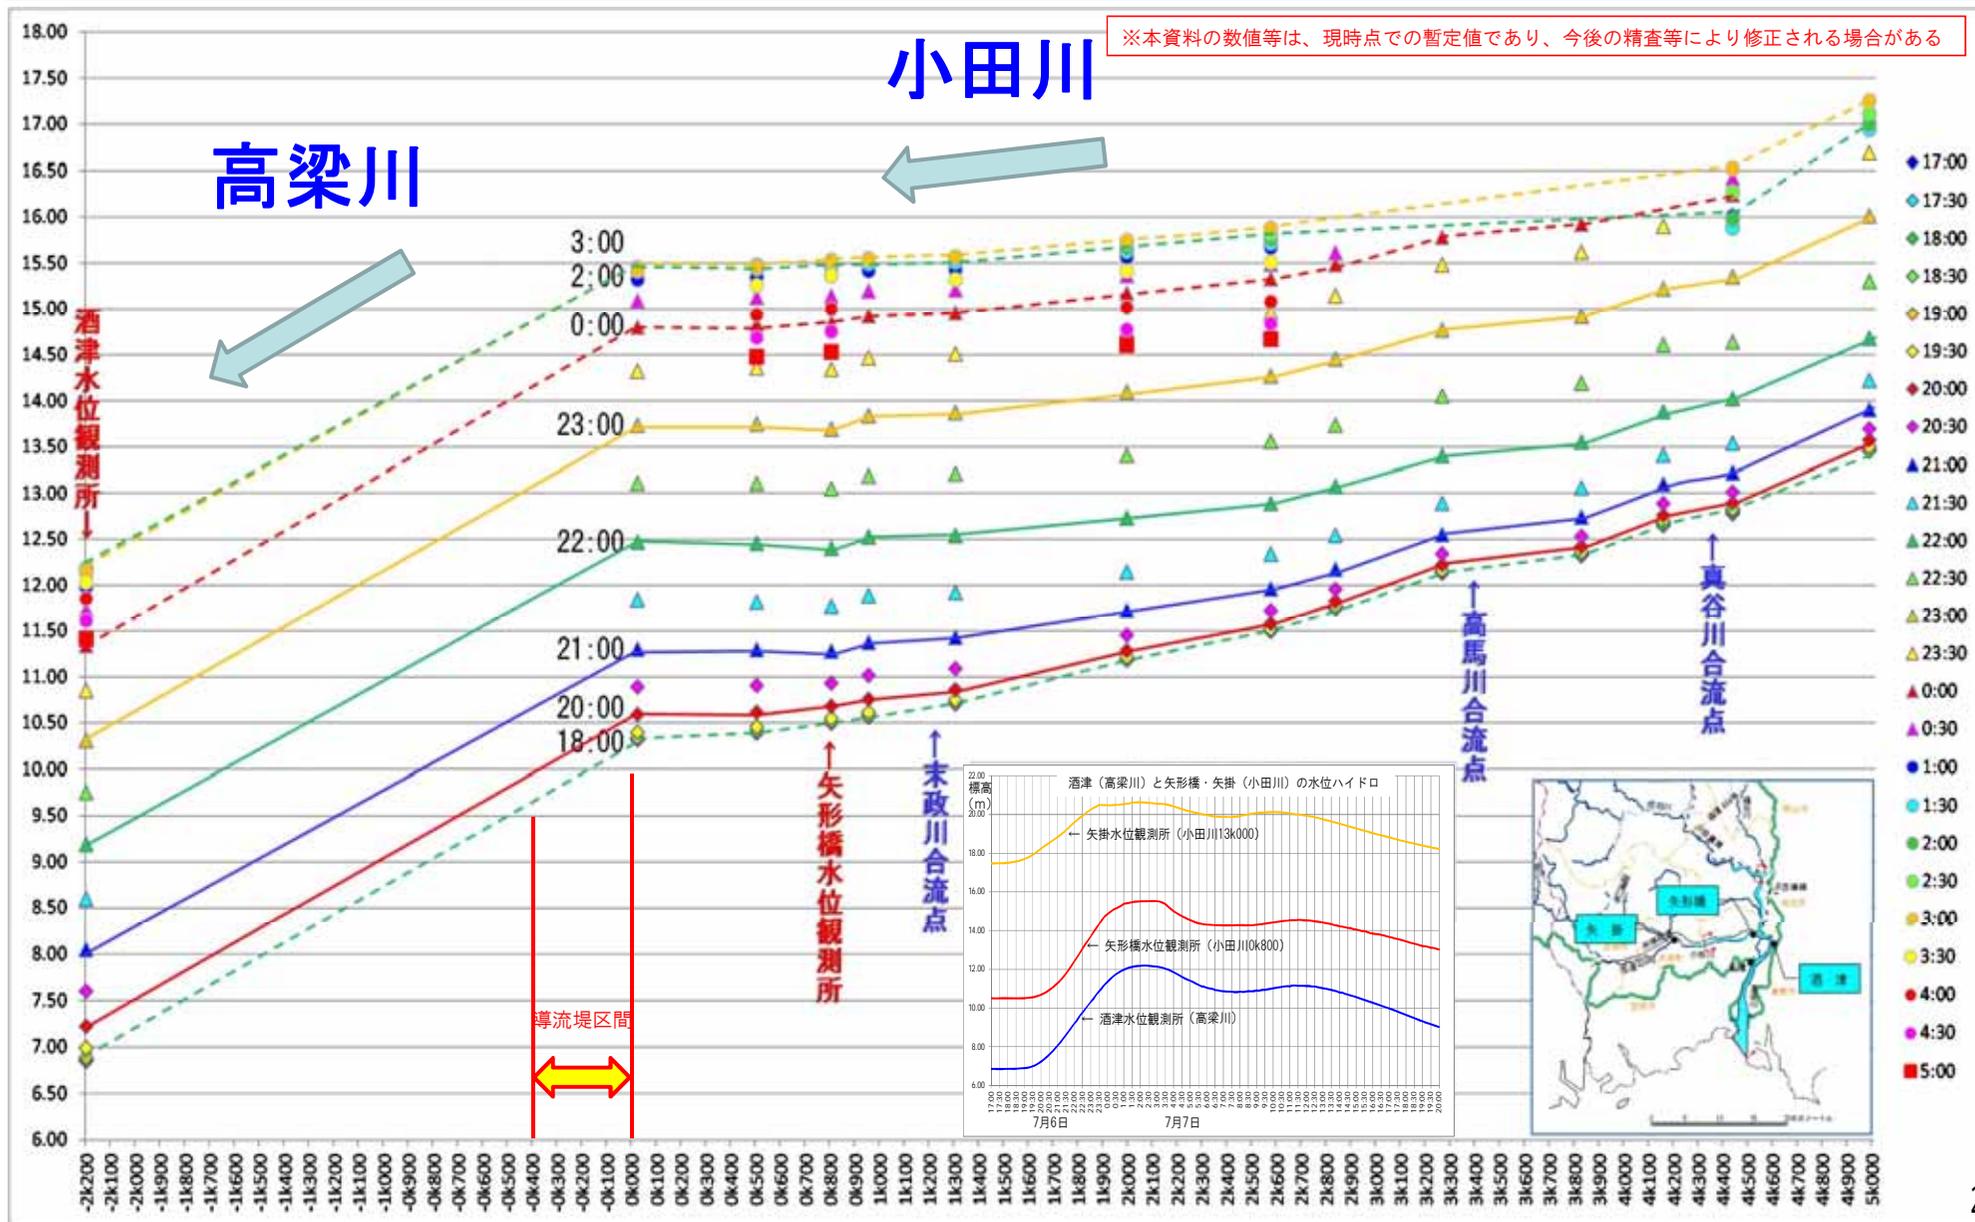
# 高梁川の背水影響(バックウォーター現象)の推定

- 高梁川（酒津水位観測所）の水位の上昇に伴い、小田川では背水の影響を受け、矢形橋と上流側の水位差が縮小し、水面勾配が緩やかとなり、流れにくい状況となった。
- この影響を受け、小田川の支川の末政川、高馬川、真谷川でも水位の高い状態となったと推定。

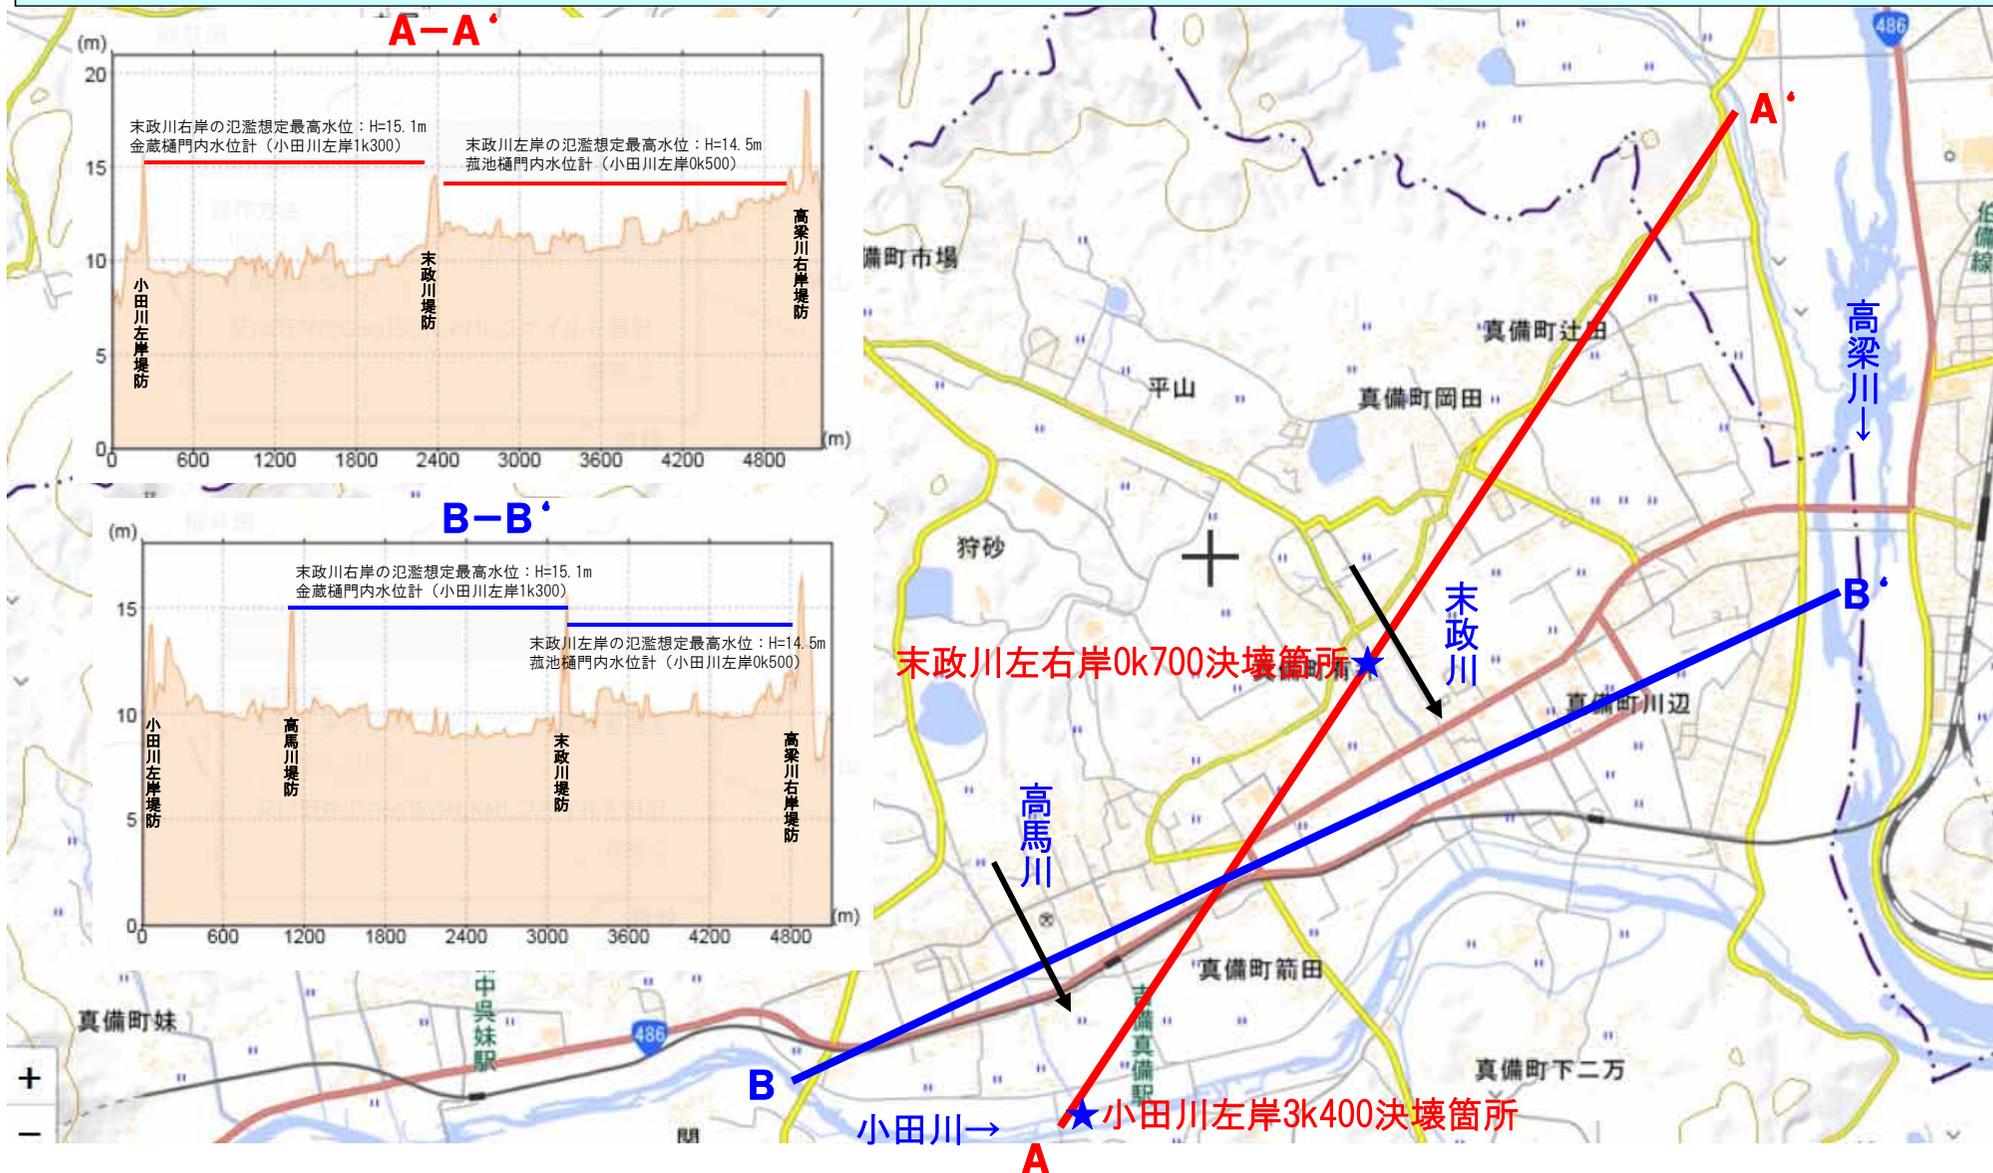
# 真備町の地盤高と氾濫最高水位(推定)の関係

- 氾濫した真備町の地盤高は、末政川右岸側（高馬川と末政川に挟まれた地域）は周囲に比較し相対的に地盤高が低い。
- 末政川左岸側（末政川と高梁川に挟まれた地域）は、末政川右岸に比較し、1 m程度地盤高が高い。
- 氾濫想定最高水位は、末政川右岸側が末政川左岸側に比較し約60cm程度高かったと推定。（樋門の内水位計の記録や痕跡調査から推定）

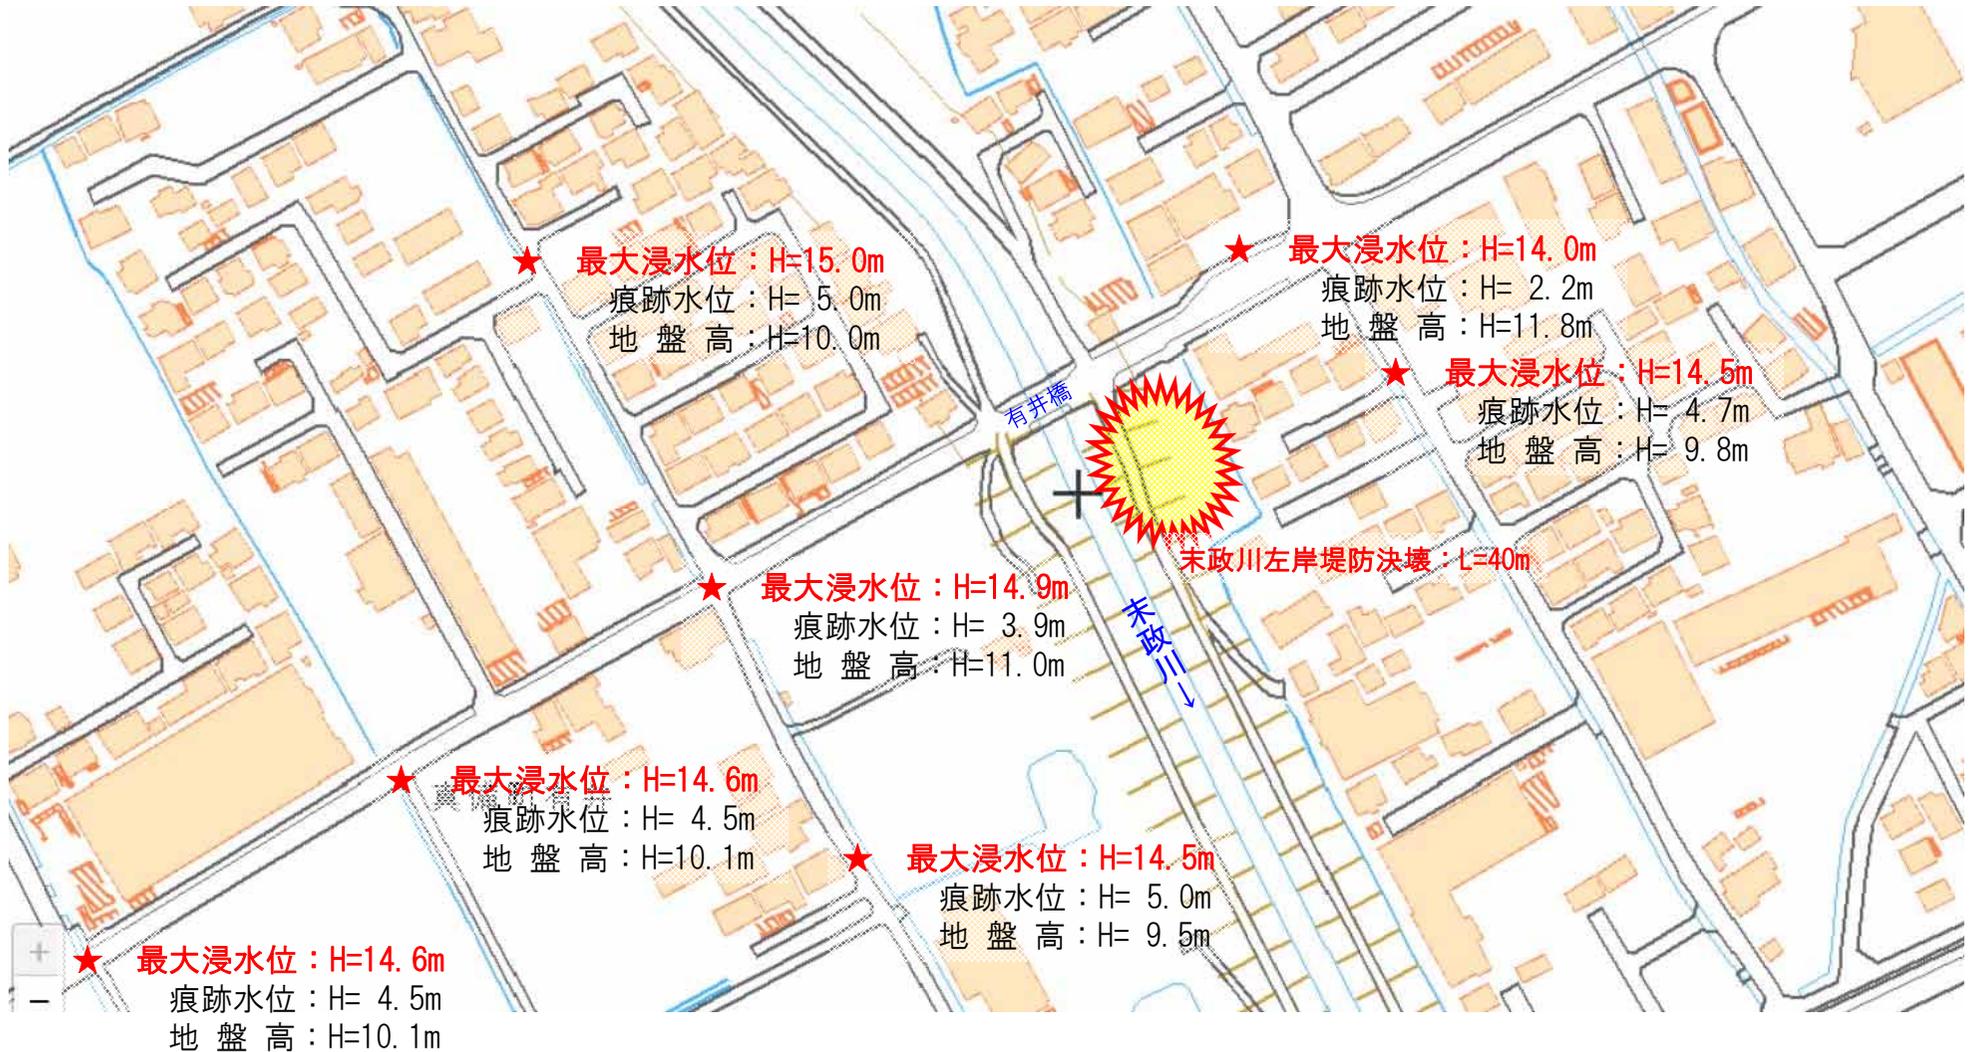
# ■ 末政川0k400周辺の最大痕跡水位

■被災後に実施した堤内地側の痕跡水位調査結果によると、0k400の有井橋周辺の最大痕跡水位は、末政川右岸側（西側）が14.5～15.0m程度。末政川左岸側（東側）では14.0～14.5m程度であったと推定。

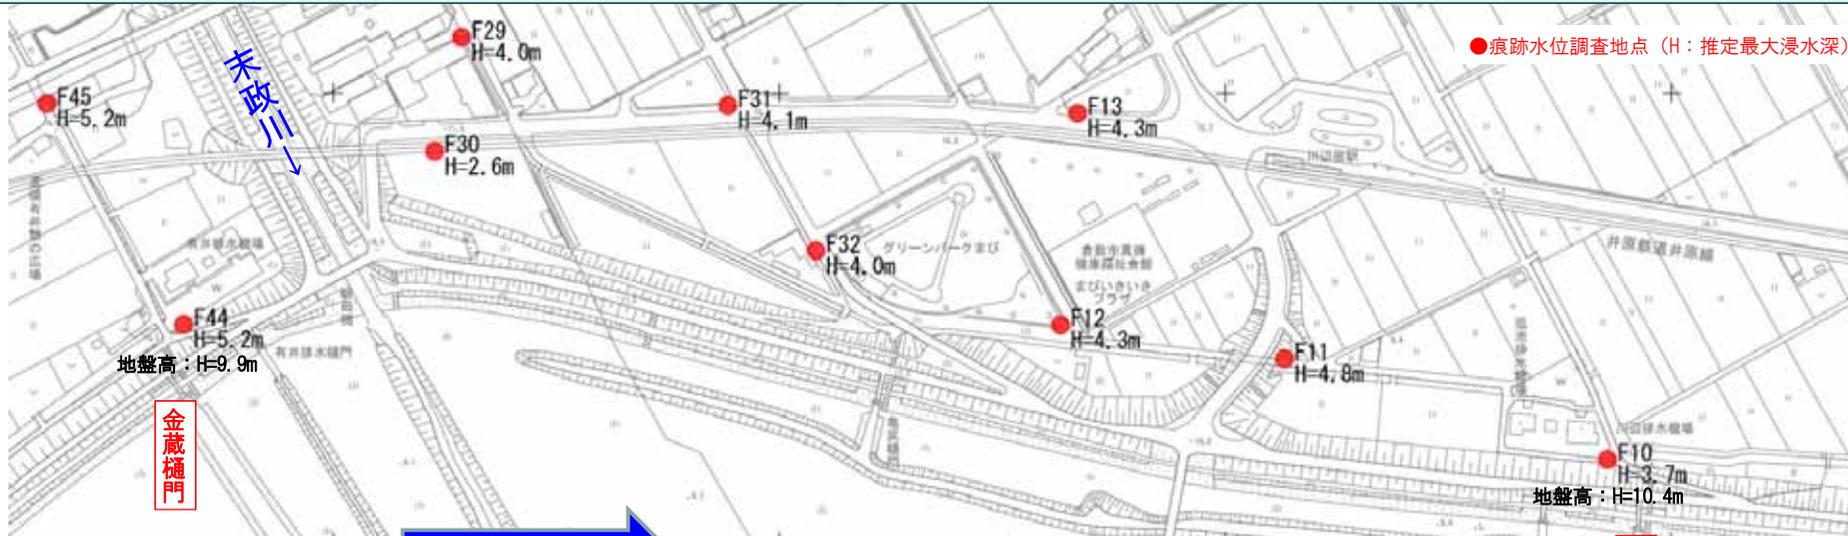
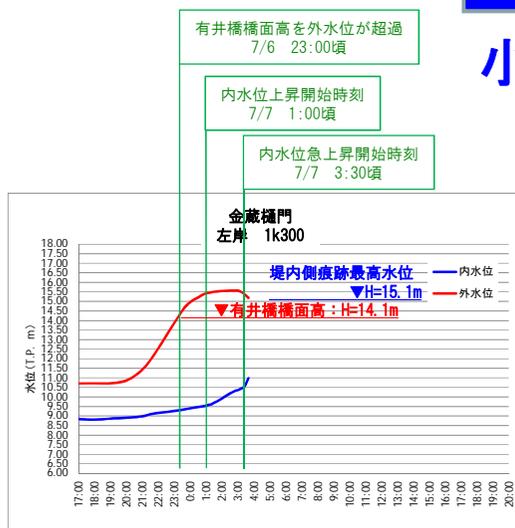
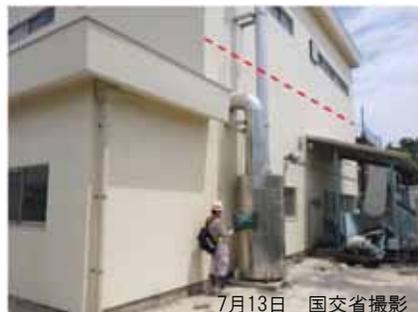
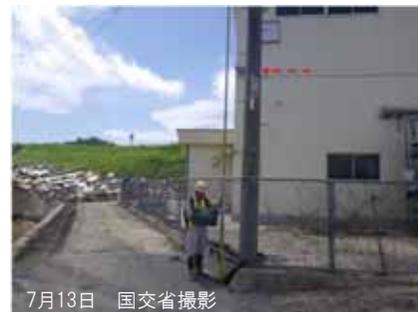
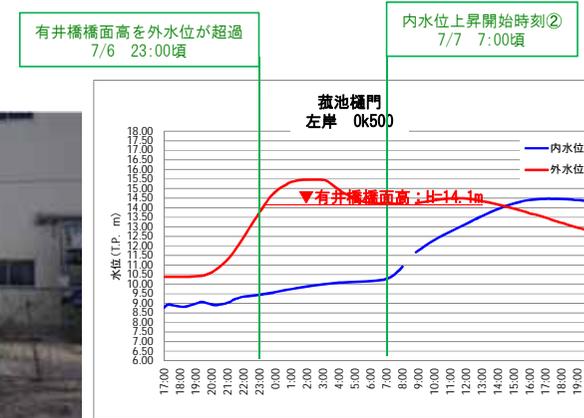
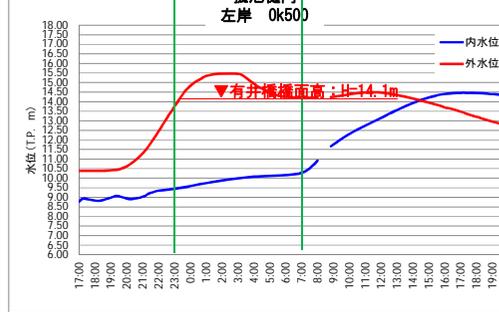
# 樋門内外水位計の水位変化による氾濫時刻の推定

- 小田川左岸1k300（末政川右岸側）の金蔵樋門の外水位が末政川0k400の有井橋橋面高を超過したのは7月6日 23:00頃からで、0k400の橋梁部での溢水開始はその後の時刻に発生していたと推定。
- 小田川左岸1k300（末政川右岸側）の金蔵樋門の内水位が上昇し始めたのは7月7日 1:00頃からで、末政川右岸の堤防決壊はその前の時刻に発生したと推定。
- 小田川左岸1k300（末政川右岸側）の金蔵樋門の内水位が急上昇し始めたのは7月7日 3:30頃からで、小田川左岸3k400決壊による氾濫流の影響と推定。
- 菟池樋門の二度目の水位上昇は、7月7日 7:00頃からで、その前の時刻に左岸0k700の堤防決壊が発生したと推定。

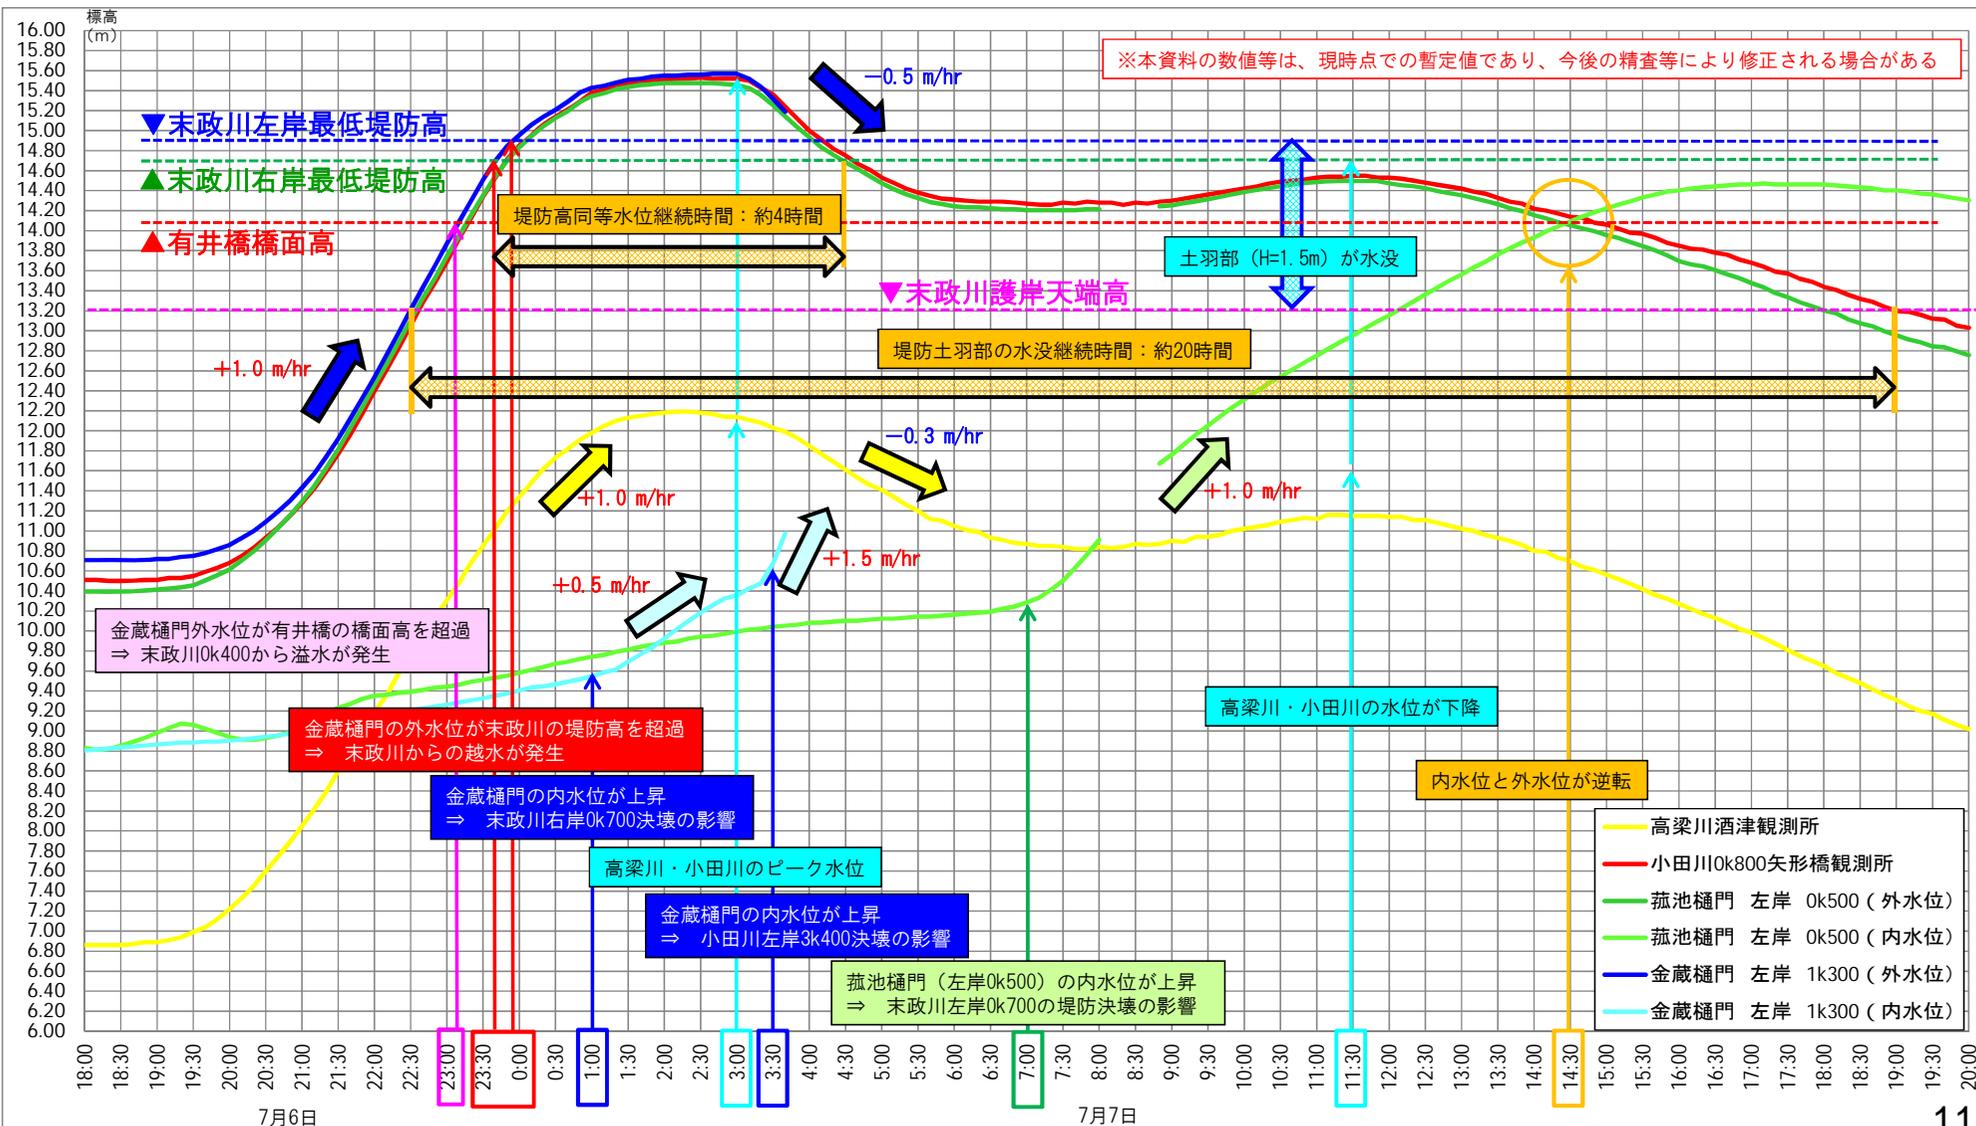
# ■ 高梁川及び小田川の時系列水位変化

- 高梁川の背水影響により小田川の水位が上昇。二次支川の末政川も同様に背水影響により水位が上昇。
- 7月6日の19:30頃から、高梁川及び小田川の水位は、1時間に1mと急上昇し、7月7日の3:00頃にピーク水位を記録。
- 末政川0k400の橋梁部からの溢水、及び末政川右岸0k700の堤防決壊による水位低下が生じている可能性はあるものの、末政川の堤防は、7月7日 0時頃から4時頃までの約4時間にわたり堤防高と同等の水位が継続していたと推定。
- 末政川の護岸天端高は13.20mで施工されており、その高さを超える水位が継続したと推定される時間は約20時間に及んだと推定。
- 7月7日14:30頃には、小田川の水位と氾濫域の内水位が逆転。

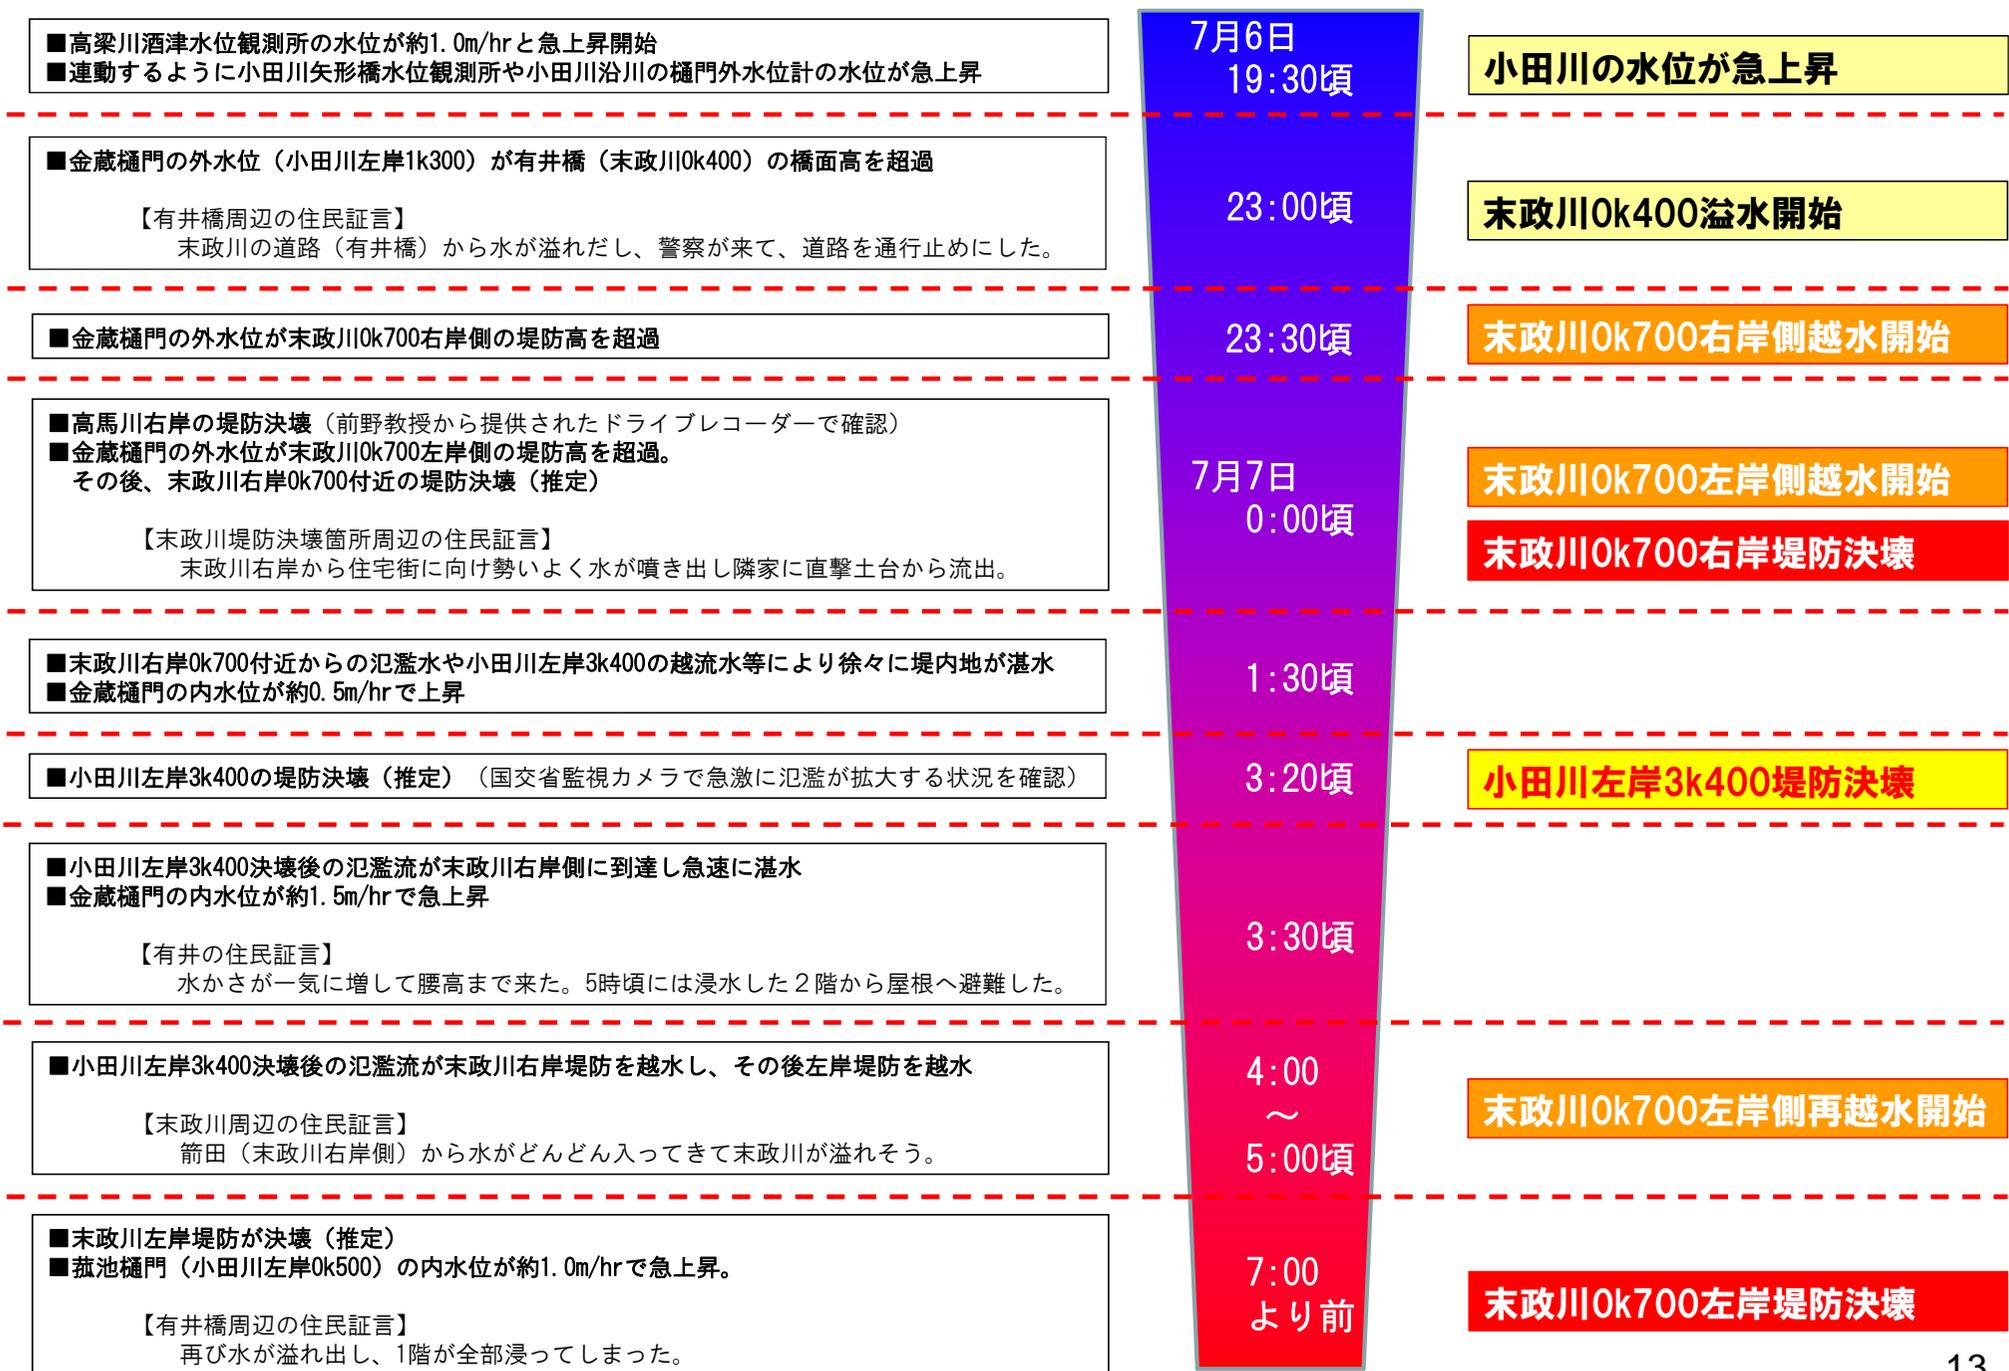
# ■末政川の被災メカニズム(時系列的整理:推定)

※溢水・越水・堤防決壊の時刻は、痕跡水位・水位データや住民証言等からの推定
