## 5. 主な河川における雨量・水位及び被害状況

# 1) 江の川水系江の川流域の雨量・江の川下流域の水位概況

# 1) 江の川水系江の川下流部の被災状況

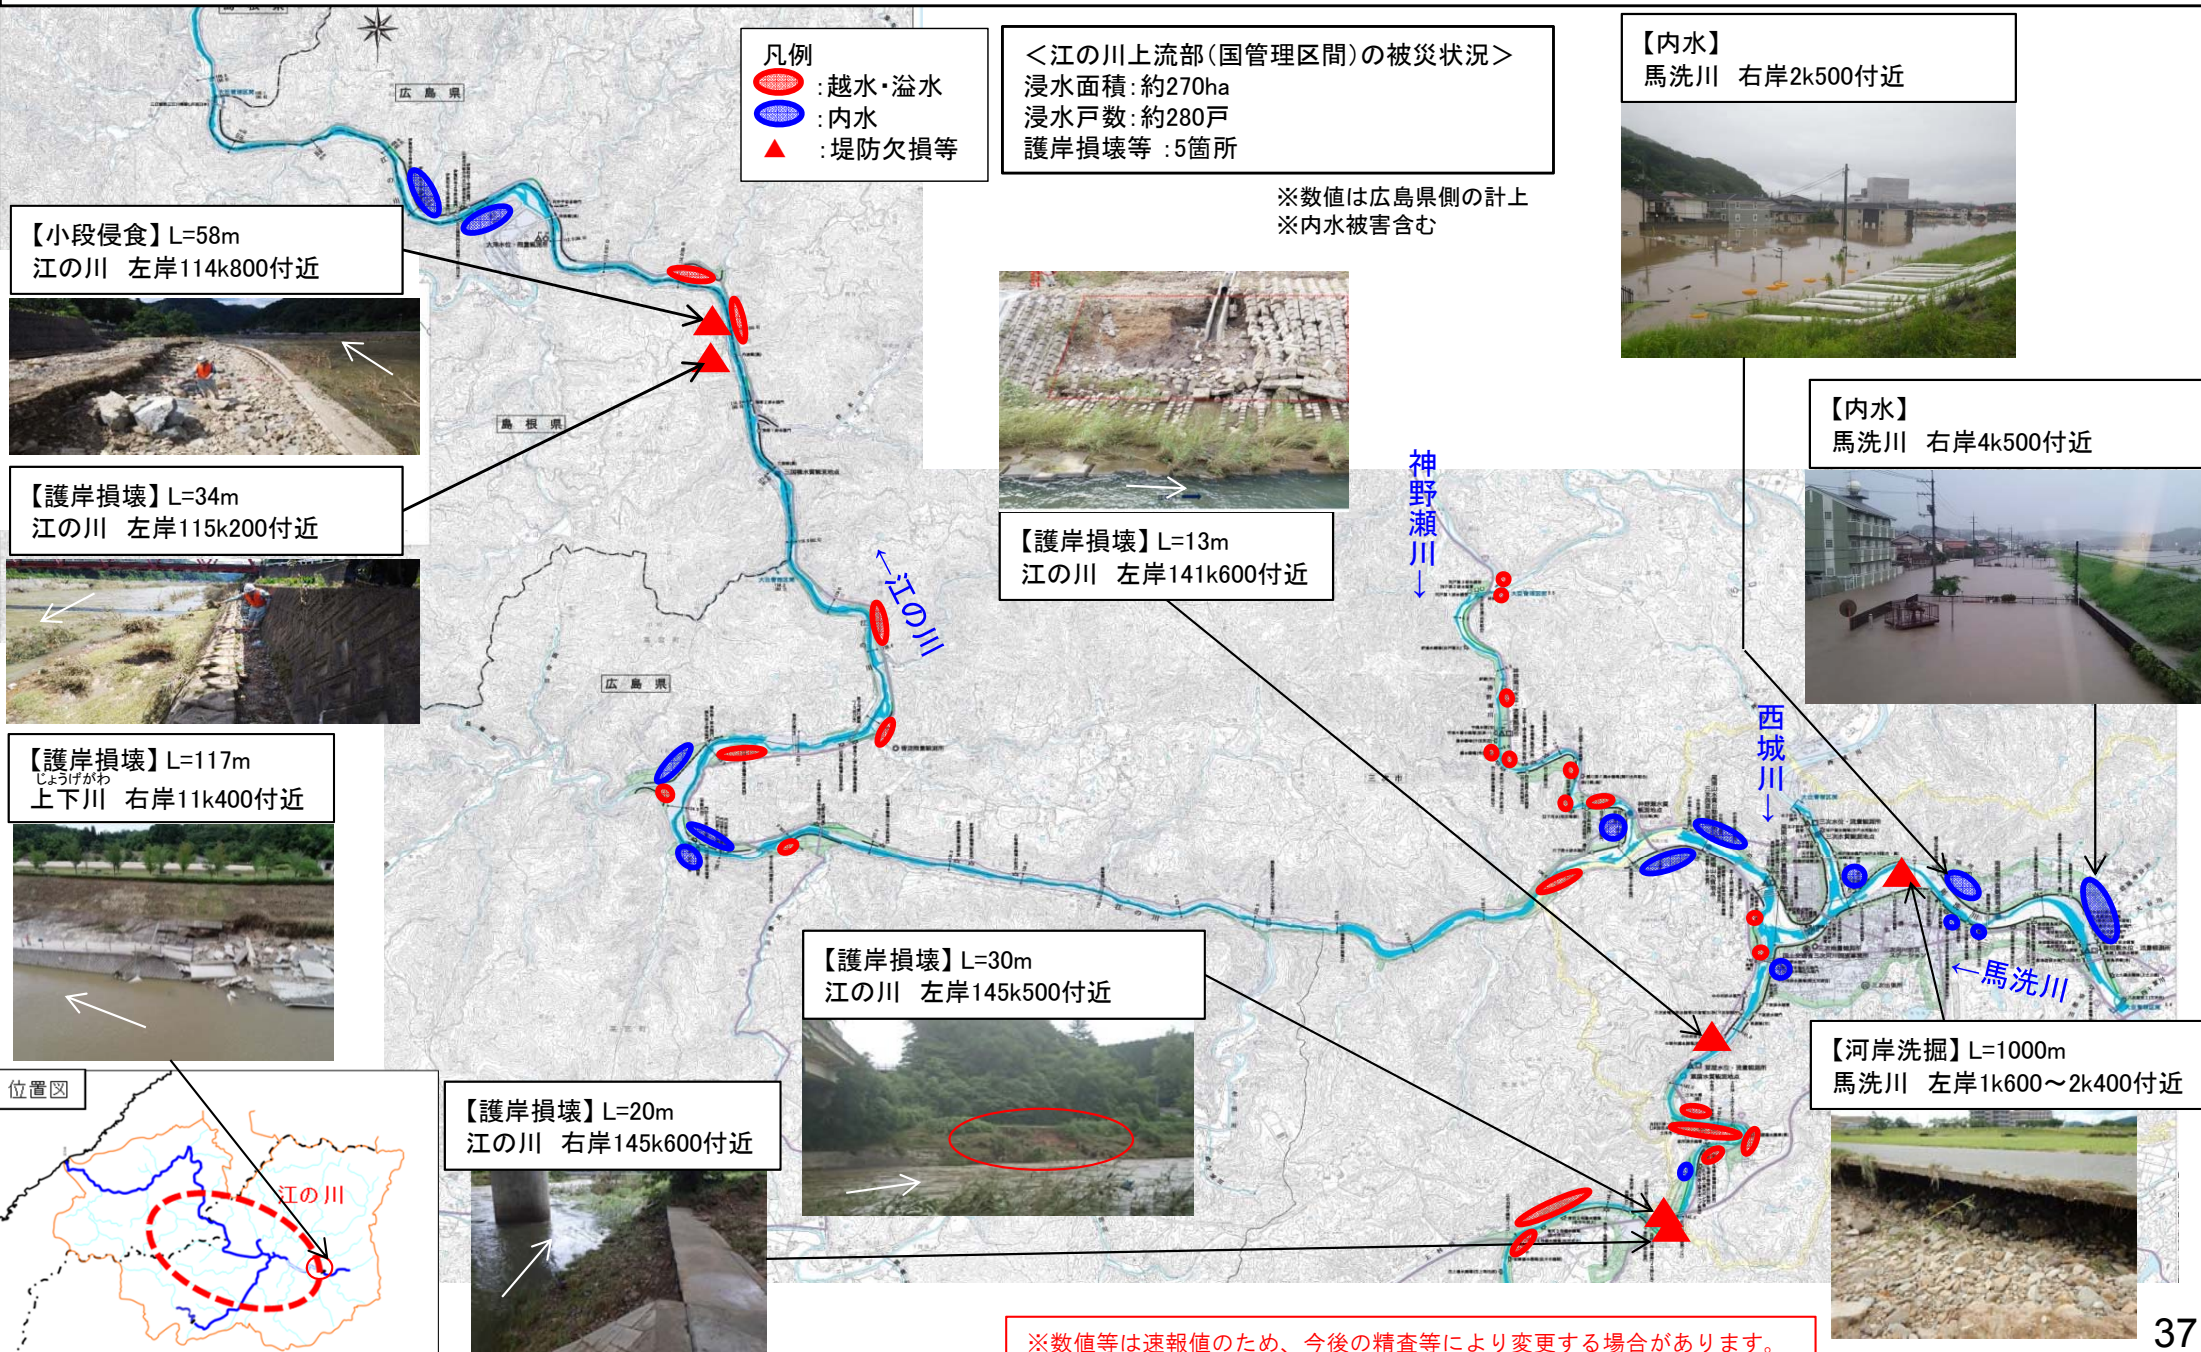
江の川水系江の川上流部、馬洗川では、**溢水や内水による家屋等の浸水被害が多数発生したほか、護岸の損壊等が発生しました。**

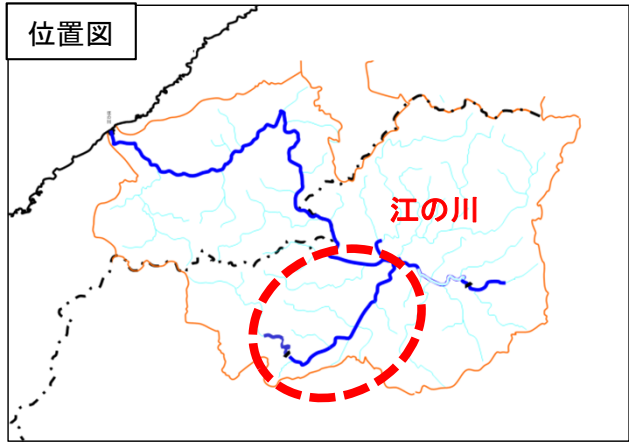
■ 江の川水系江の川上流部(本川)では、**溢水や内水による家屋等の浸水被害が多数発生**しました。

＜江の川上流部(国管理区間)の被災状況＞  
 浸水面積：約270ha  
 浸水戸数：約280戸  
 護岸損壊等：5箇所

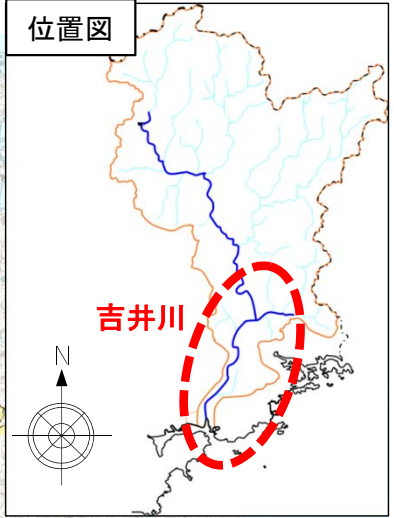
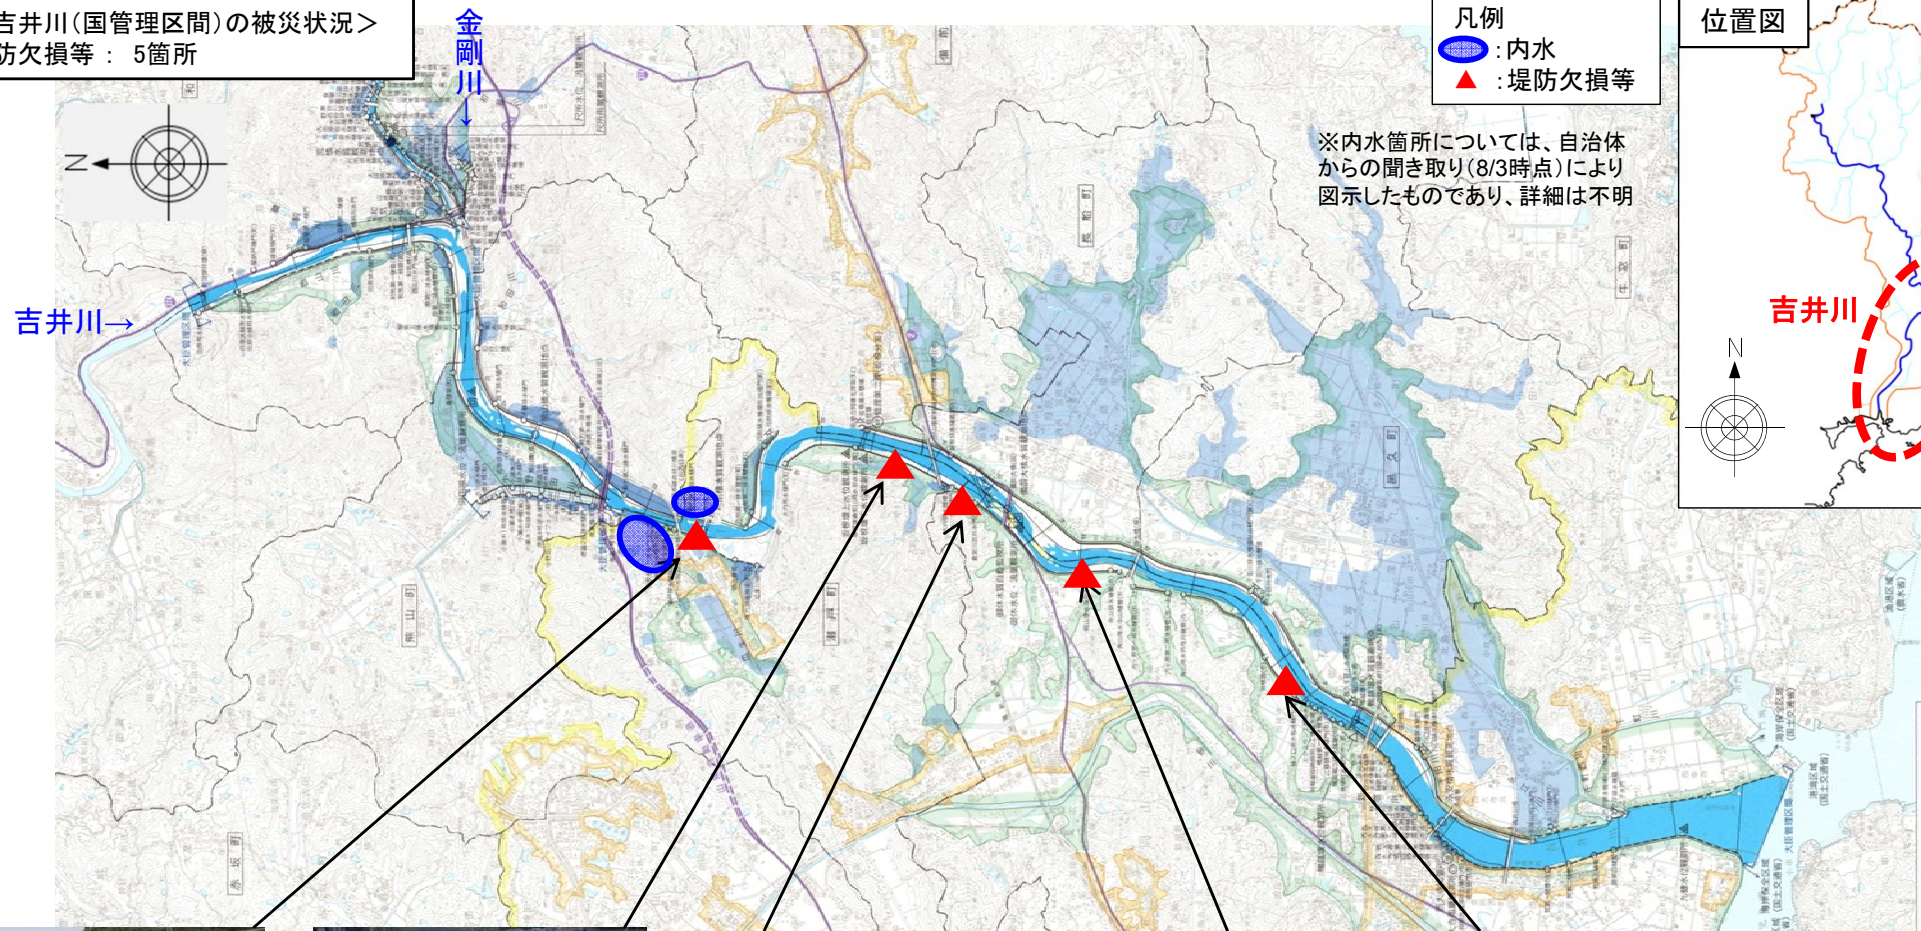
■吉井川水系吉井川では、内水による家屋等の浸水被害や堤防の居住地側で法崩れや漏水が発生しました。

＜吉井川(国管理区間)の被災状況＞  
堤防欠損等：5箇所

【基盤漏水】L=126m  
吉井川右岸21k600付近

【基盤漏水】L=181m  
吉井川右岸16k400付近

【基盤漏水】L=303m  
吉井川右岸14k400付近

【裏法崩れ】L=210m  
吉井川右岸13k200付近

【基盤漏水】L=221m  
吉井川右岸8k400付近

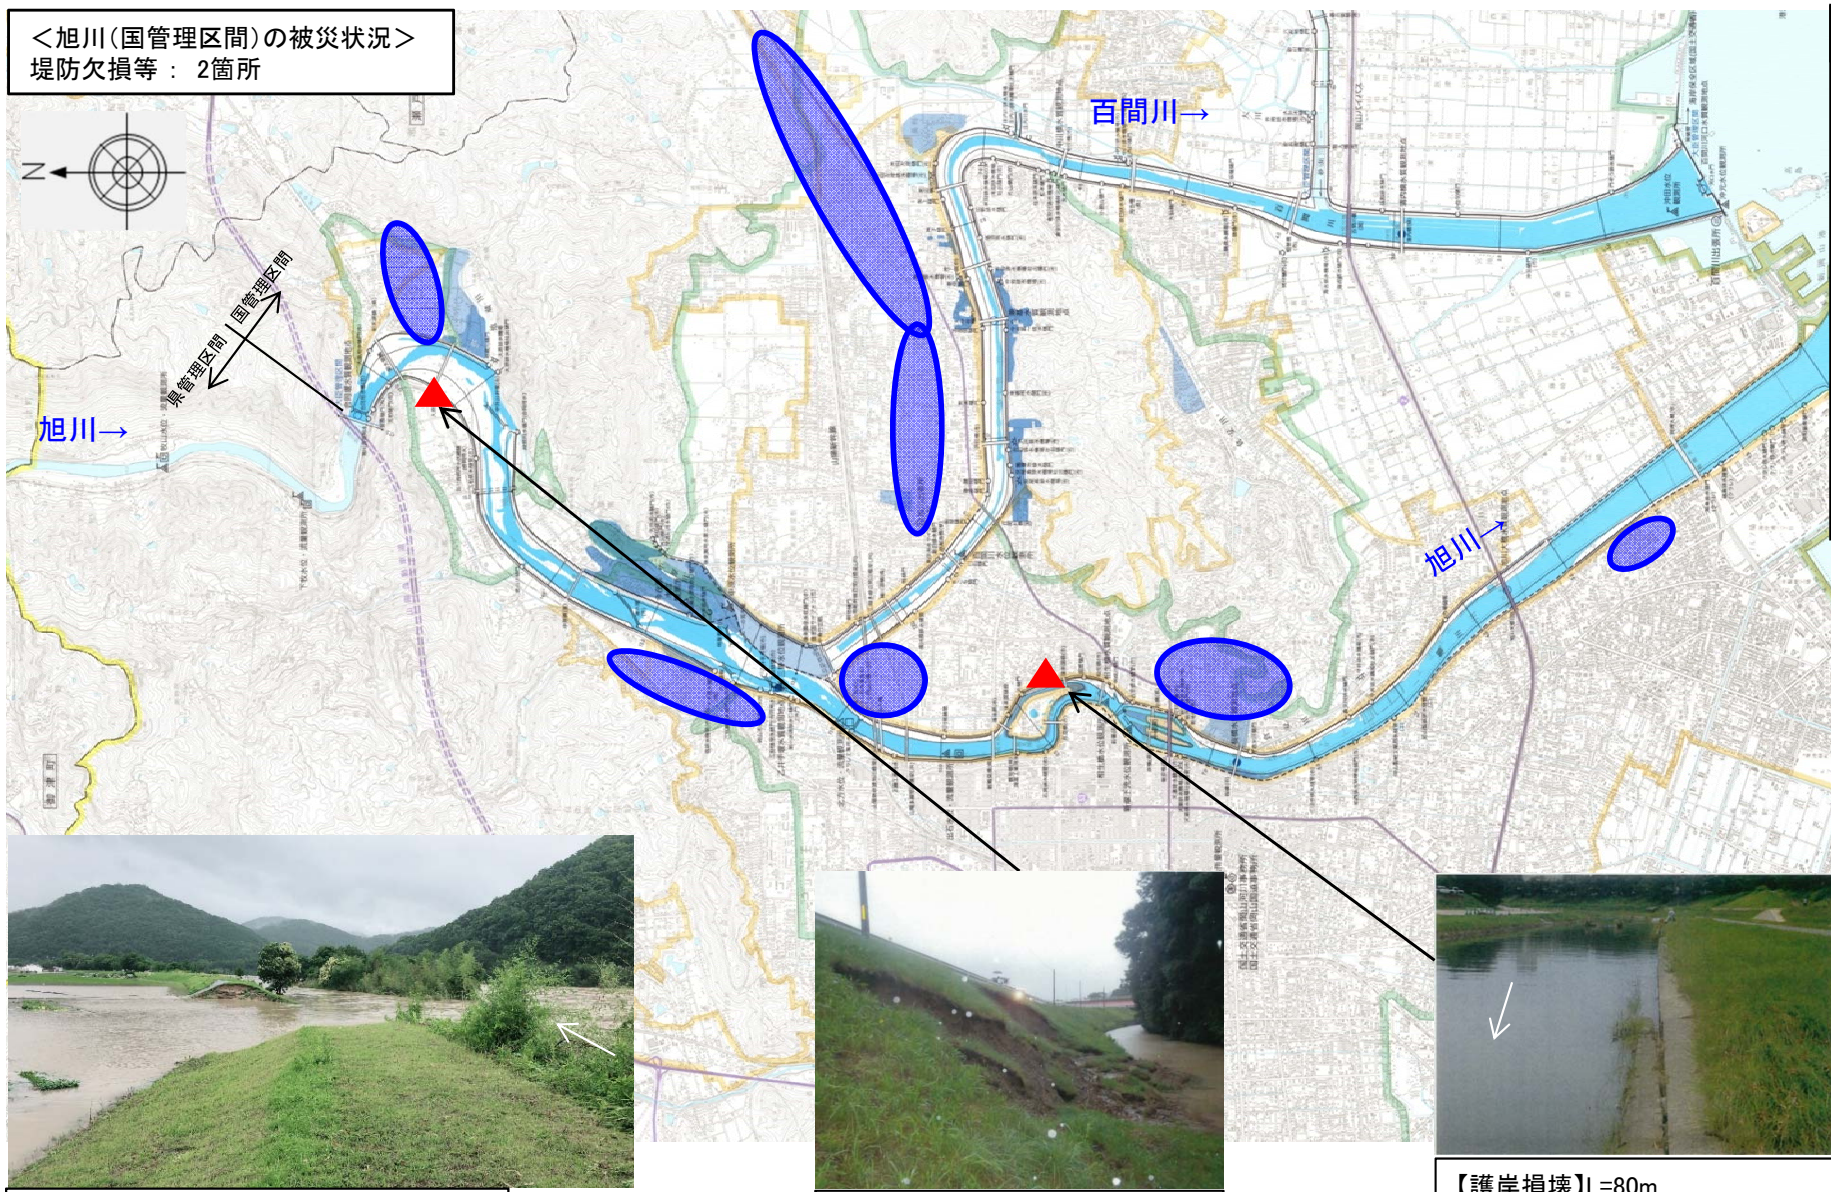
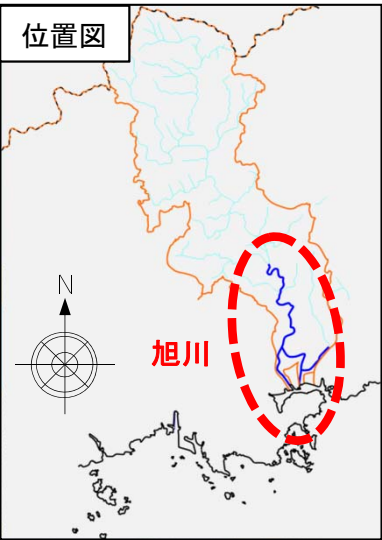
■ あきひがわ旭川水系旭川下流部では、内水による家屋等の浸水被害や堤防の居住地側で法崩れ等が発生しました。  
 ■ また、旭川上流部の県管理区間においても堤防が決壊するなど、家屋等の浸水被害が発生しました。

<旭川(国管理区間)の被災状況>  
 堤防欠損等：2箇所

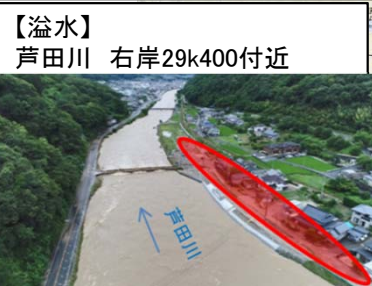
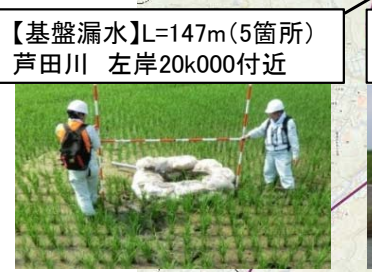
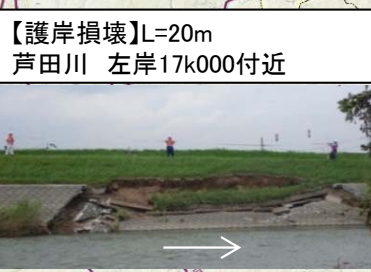
■ 芦田川水系芦田川、高屋川周辺では、福山市内を流れる福川(県管理区間)で全川にわたり溢水が発生するなど、**広島県内で最大となる約2,000haの浸水被害が発生**しました。

**<福山市の被災状況>**  
 浸水面積 : 約2,000ha (主に内水被害、広島県内最大)  
 浸水戸数 : 2,061戸 (主に内水被害)  
 ※福山市による調査(8月6日時点)

**<府中市の被災状況>**  
 浸水面積 : 52ha (主に内水被害)  
 浸水戸数 : 224戸 (主に内水被害)  
 ※府中市による調査(8月6日時点)

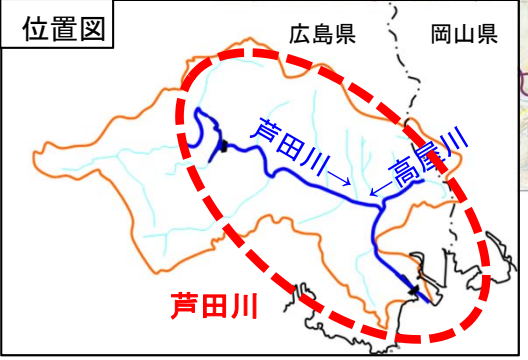
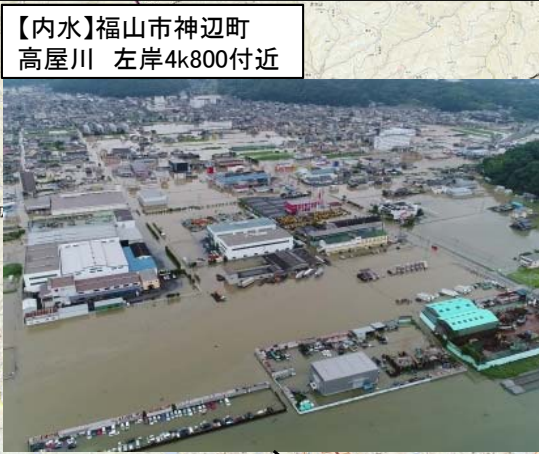
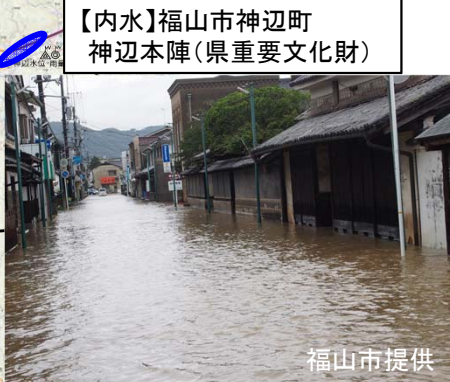
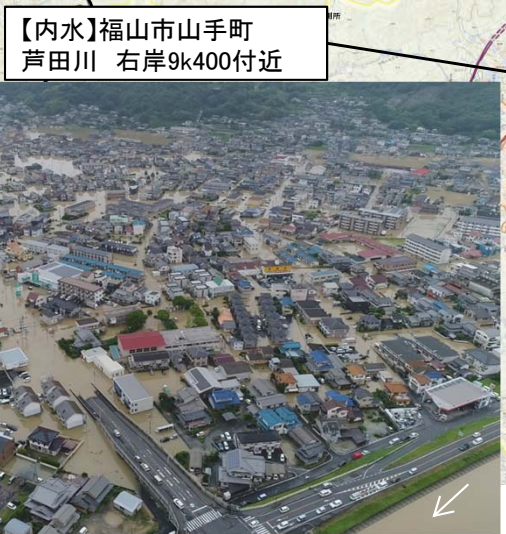
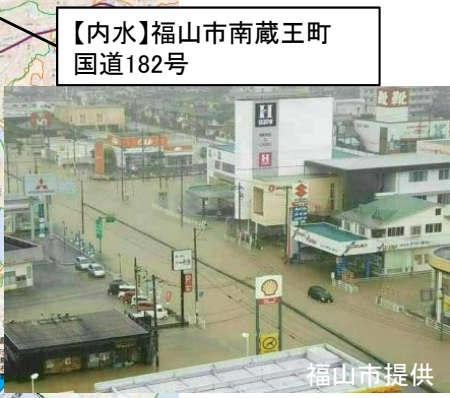
**<芦田川国管理区間の被災状況>**  
 護岸損壊等 : 2箇所
