## 一般県道邑南美郷線の通行止めについて（第4報）

# 江の川都賀西地区堤防補強工事に係る堤防調査（概要）

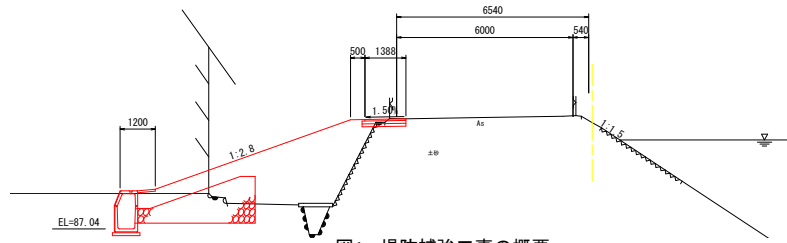
図1 堤防補強工事の概要

本工事は江の川（島根県美郷町都賀西地区）における、堤防の補強工事である。既設堤防は昭和47年7月豪雨災害に伴って昭和50年代初め頃に整備されているが、川裏側法面が5分勾配のブロック積となっており堤防断面が不足している。このため、堤防断面の拡幅を行うと共に洪水時の安定性向上を図るため法尻にドレーン工を設置し堤体内の排水を行うものである。
