# モニタリング状況整理 (富益工区)

令和 8 年 8 月 5 日

中国地方整備局 日野川河川事務所

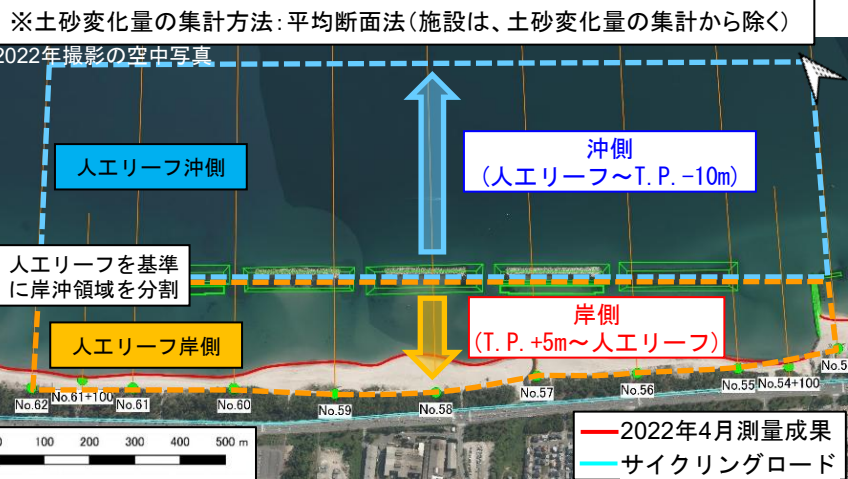
■富益工区は1996年（H8）以降、人工リーフ整備+年間約2～3万m<sup>3</sup>のサンドリサイクルを実施していたが、依然として人工リーフ岸側では侵食傾向が続いていた。2017年（H29）から人工リーフ改良を実施し、2号完成後の2020年（R2）から人工リーフ岸側で堆積傾向となっている。

※緊急養浜は、台風等の高波浪により一時的に浜崖形成等、大規模な侵食が生じた場合に実施  
※サンドリサイクルは、基本的に1～3月に実施。

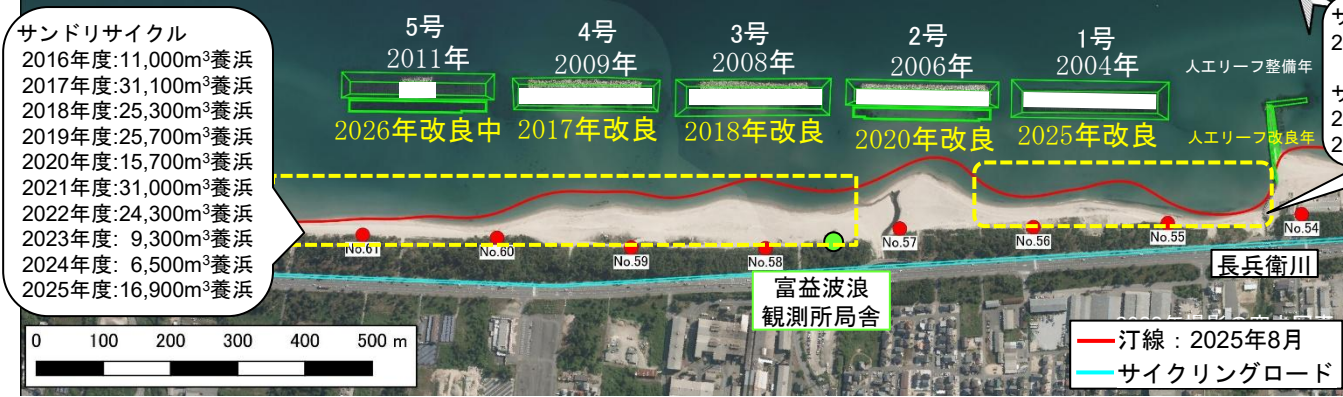
←富益工区施設改良状況と最新測量成果(空中写真:2022年(R4)5月 日野川河川事務所撮影)

- 富益工区では、年間2～3万m<sup>3</sup>のサンドリサイクルが実施されている。なお、近年は、1号人工リーフ付近にも養浜を実施している。
- 富益工区5号人工リーフ西側は、高波浪時に侵食され、汀線後退や浜崖が発生している。

サンドパイパス  
2021年度:9,000m<sup>3</sup>  
サンドリサイクル  
2023年度:9,500m<sup>3</sup>  
2024年度:14,600m<sup>3</sup>
