平成30年7月豪雨 直轄砂防災害関連緊急事業 応急対策位置図

小田川(広島市安佐北区口田南3丁目) 応急対策(導流工、流路工、土石流警報装置、強靱ワイヤーネット)が完了

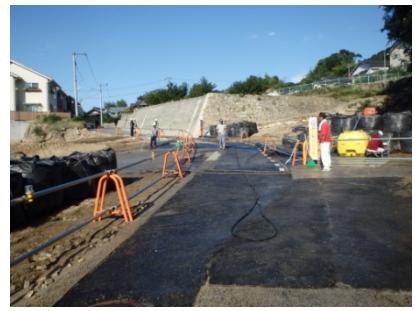
市道の仮復旧状況

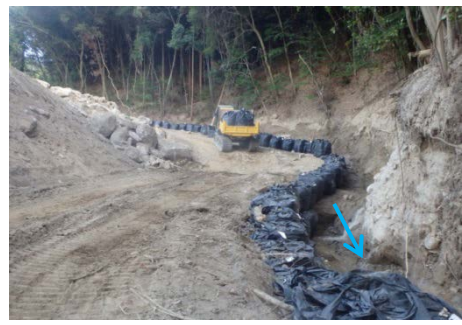
流路工実施状況

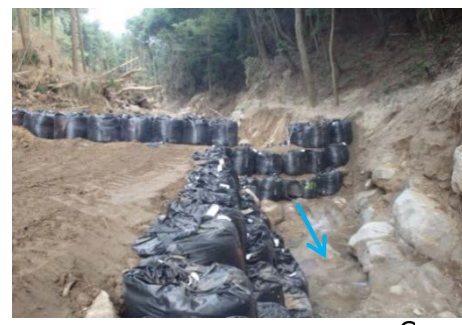
導流工実施状況

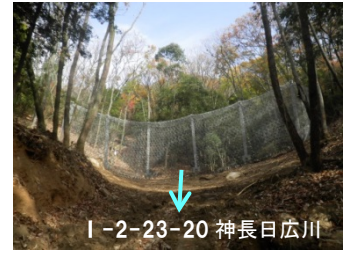
強靱ワイヤーネット設置状況

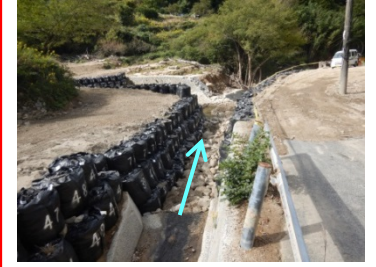
導流工実施状況(広島県施工)

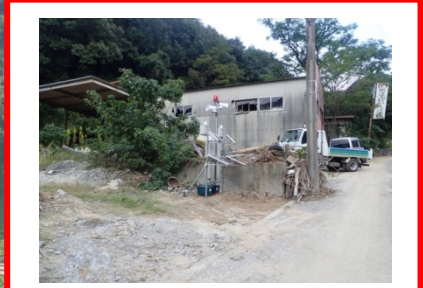
ワイヤーセンサー(警報装置)設置状況

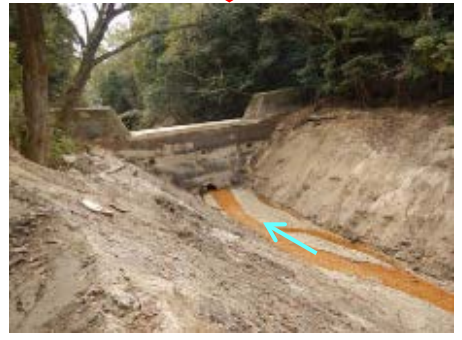
既設堰堤の除石状況

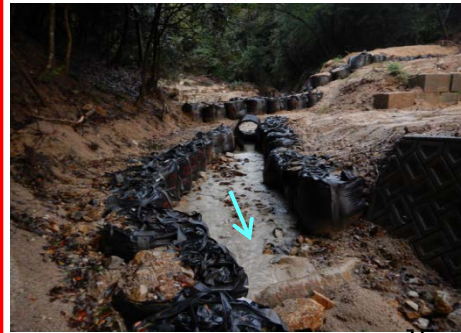
導流工実施状況

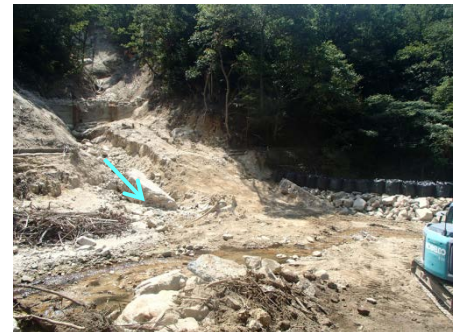
流路工実施状況
