## 第2回 尾原ダム湧水対策検討委員会

### 委員会資料

平成23年7月22日

国土交通省中国地方整備局  
出雲河川事務所 尾原ダム管理支所

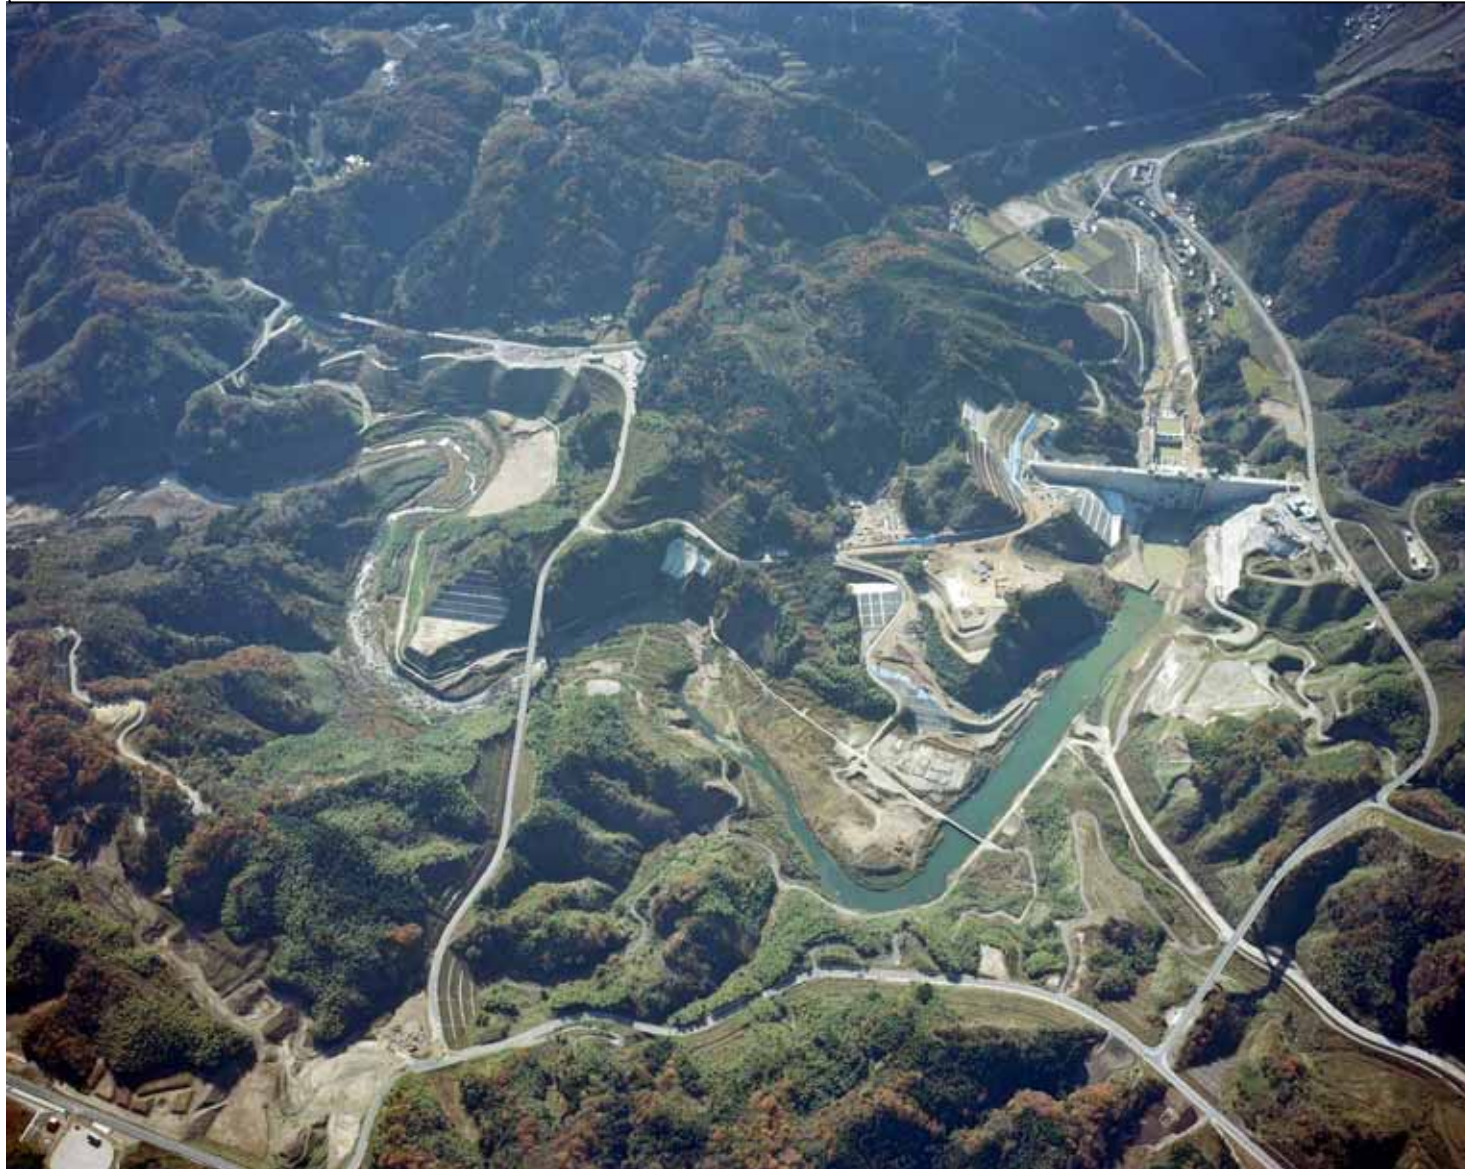
H22 試験湛水最高水位時(EL:212.8m)(H23.3.12 撮影)

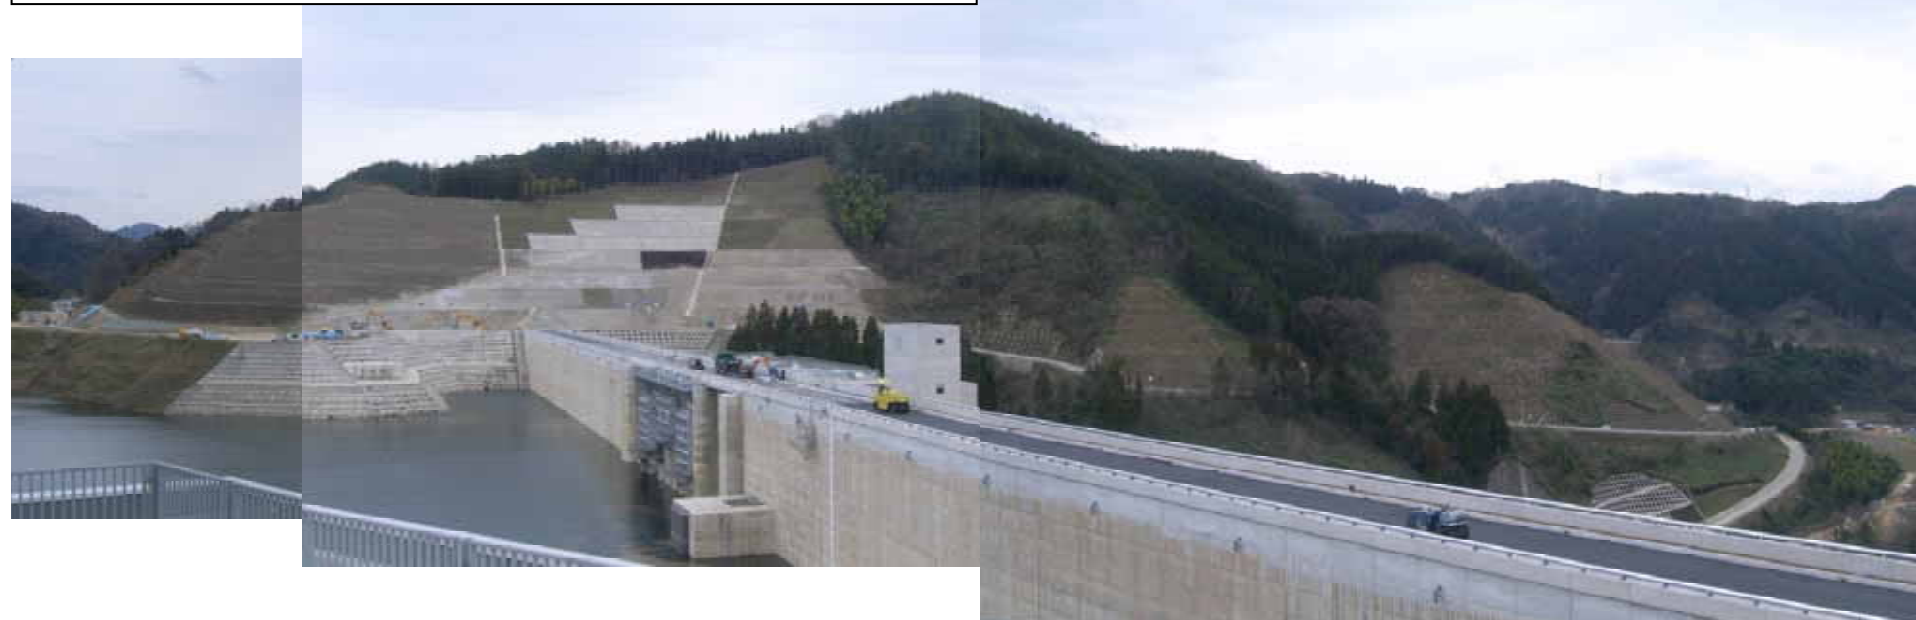
### BL7 下流湧水発生箇所（ダム平面図）

平成 23 年 2 月 21 日に、尾原ダム BL7 の左岸下流の地山（以下「BL7 下流」という）の法面法枠内（EL184.5m付近）において湧水確認。

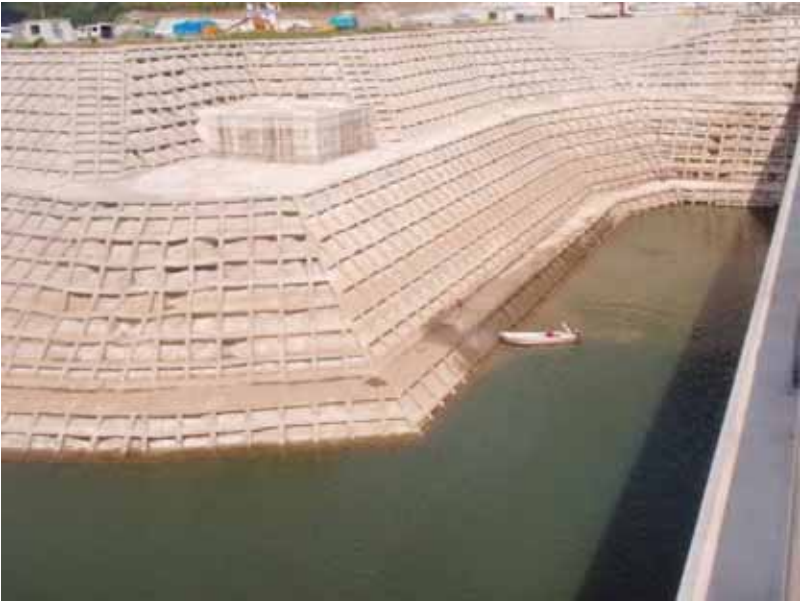
堤体安定上問題となりうる亀裂等は確認していない。

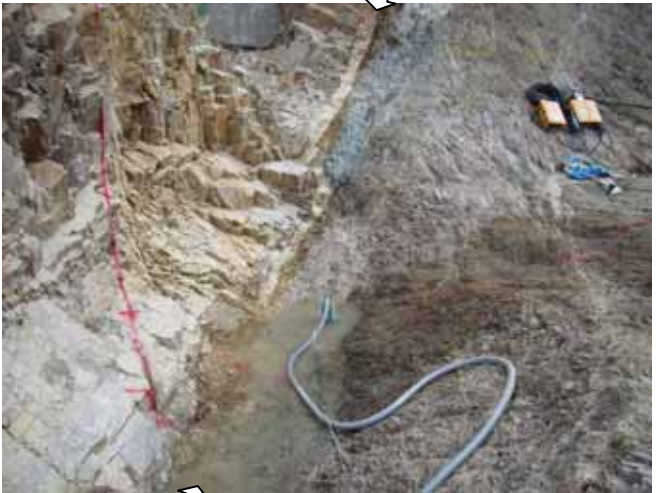
写真 F-1断層  
（堤体下流付近）  
全体に変質を伴い、断層内部は、固結した礫混じり粘土を主体とする。
