第6回

大橋川改修事業に係る環境モニタリング協議会

工事モニタリング

平成25年7月

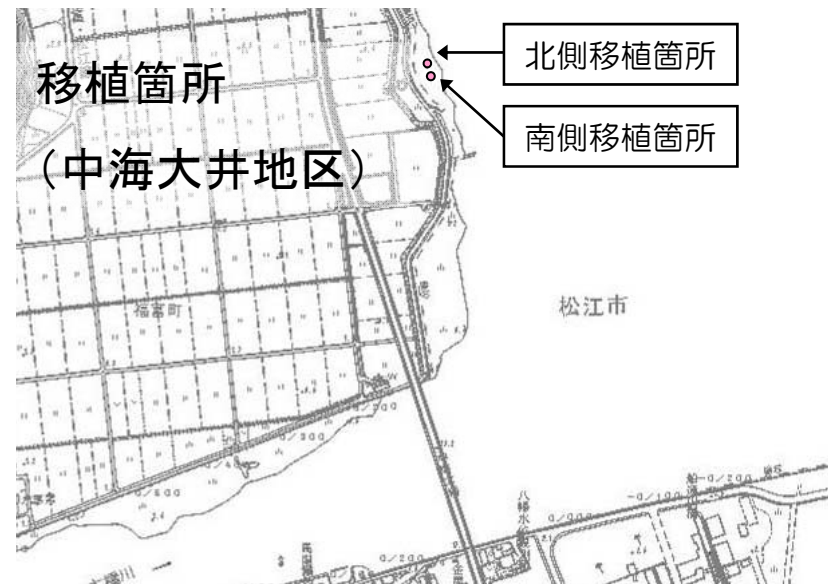
中海大井地区におけるオオクグ移植後の状況

保全措置内容	地区	実施状況	備考
移植	追子	既知生育地である中海大井地区へ30株を移植した。	H23/7/13
	寄州	既知生育地である中海大井地区へ70株を移植した。	H23/7/13
事後調査	中海大井	移植を実施した2箇所のうち1箇所では株数が増加し、穂も見られた。もう1箇所は移植初期に減少したのち、増加傾向にあるが、ヨシが優占する傾向にある。	H23:8/18 10/20・12/21 H24:7/3・8/15 10/26・12/20 H25:7/2

北側はヨシが優占する傾向にある。

南側はオオクグが優占している。（一部穂が見られるものもある。）

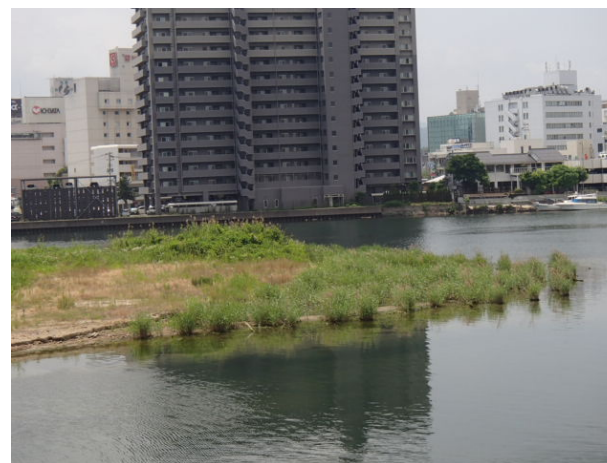
現状（平成25年6月）

保全措置内容		地区	実施状況	備考
移植 (仮移植)		追子	土砂の仮置き場へ1,500㎡分を仮移植。平成23年12月に一部を寄州へ転植した。	H23年11月
		寄州	土砂の仮置き場へ250㎡分を仮移植。平成23年12月に一部を寄州へ転植した。	H23年11月
事後調査	前回報告	寄州	夏から秋にかけてヨシ丈が伸び、生長が確認されているが、根茎の伸長による群落の拡大は見られない。	H23:12/21 H24:7/9・9/10 12/20
	今回報告	寄州	夏に向けてヨシ丈が伸びつつあるが、繁茂状況に大きな変化はない。	H25:3/11・4/11 5/8・6/14

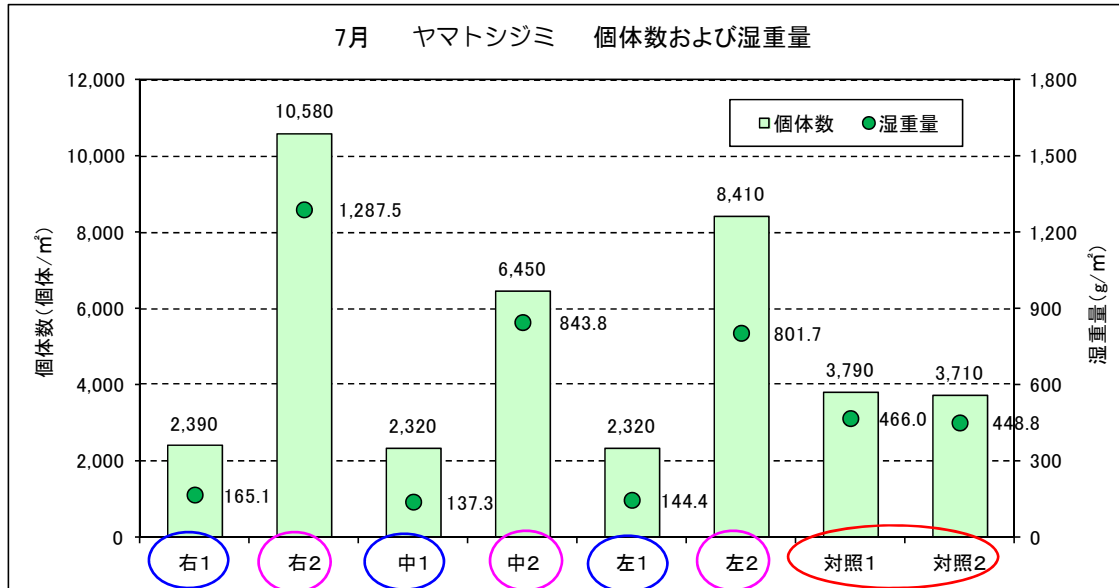
地点別ヤマトシジミの個体数及び湿重量

対照地である裸地に比べヨシの植被率が低い方場合はヤマトシジミの個体数・湿重量が多い傾向にある。

一方、ヨシの植被率が高くなると対照地に比べヤマトシジミの個体数・湿重量が低い傾向にある。
