大橋川改修事業に係る環境モニタリング協議会

工事モニタリング

令和4年12月8日

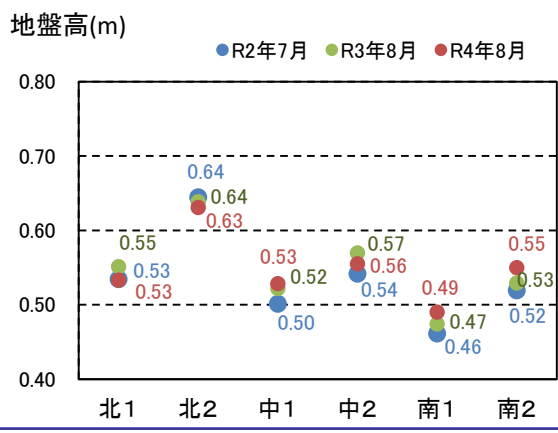
○開花率は良好であった。
 ○植被率及び草丈は、R3.8の台風及び秋雨前線の停滞による漂着物の影響で一時的に減少したが、R4において回復を確認した。
 ○移植地の基盤高さは、オオクグの生育適地と考えられるT.P.0.5~0.6m程度を概ね満足した。

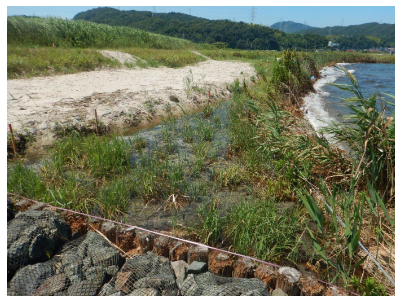
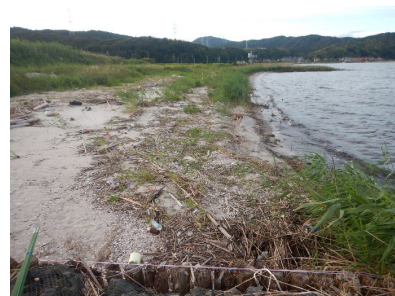
漂砂による移植地被害①：R3年度

・移植直後の令和3年8月に台風9号及びその後の秋雨前線の停滞により移植地に砂が堆積し、移植面積の約50%が消失した。

※台風9号は令和3年8月9日に松江を通過し、秋雨前線は令和3年8月中旬に中国地方上空に停滞した。

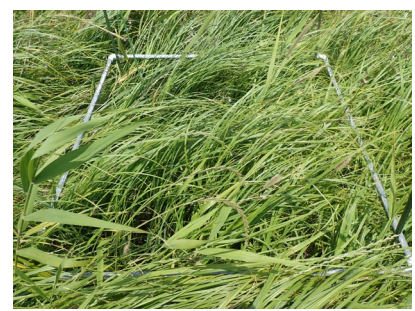
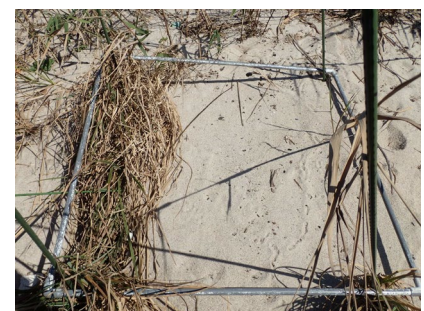
移植地B-2のコドラート（左：R4.6→右：R4.10）

波浪による移植地被害②：R4年度

・令和4年9月の台風11号の後にはヨシ帯の減少及びバームの後退が見られ、移植地の一部に砂が堆積した。

- ・令和4年9月6日に台風11号が島根県付近を通過した。
- ・令和3年8月の台風により移植地前面のヨシ帯が減少していたことに加え、令和4年9月の高水位及び台風による波浪の影響により、移植地に砂が堆積したと考えられる。

今後の方針 ○引き続き初夏にオオクグの生育状況を確認する。

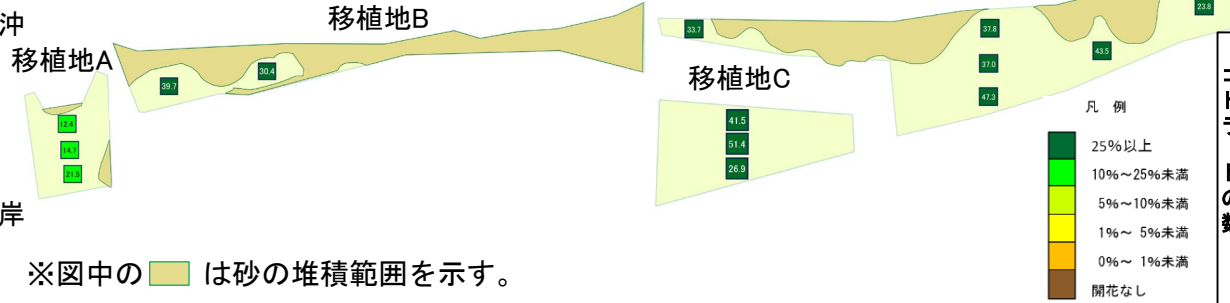
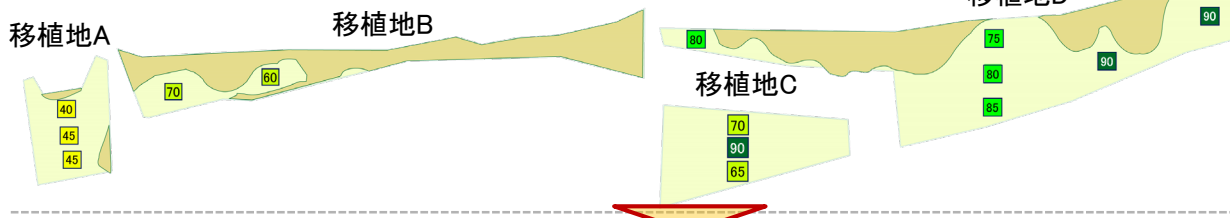
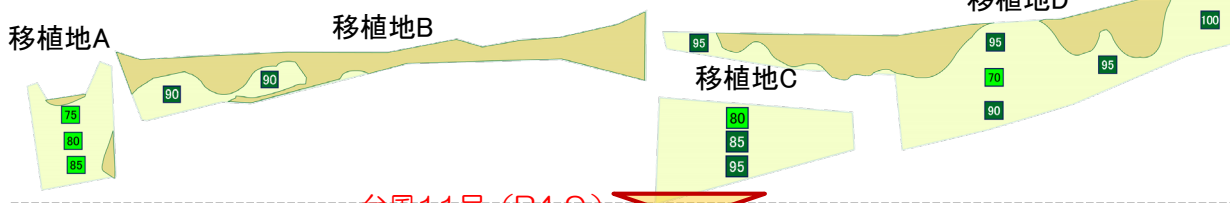
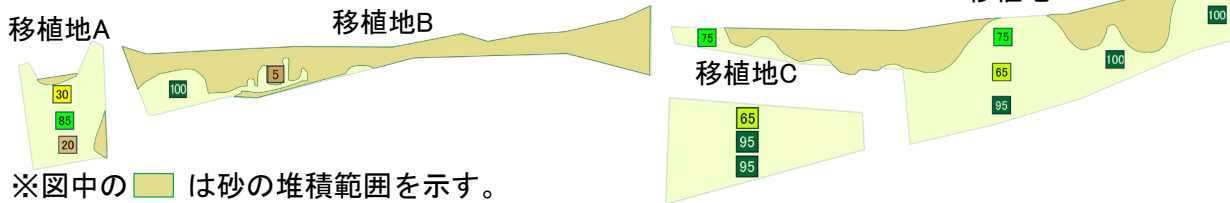
※図中の 緑色 は砂の堆積範囲を示す。

○開花率は全移植地で10%~25%以上で良好であった。
 ○植被率は移植地A及び移植地Bの一部のコドラートで低下していたが、移植地全体としては、移植3ヶ月後の秋季と比較し増加していた。

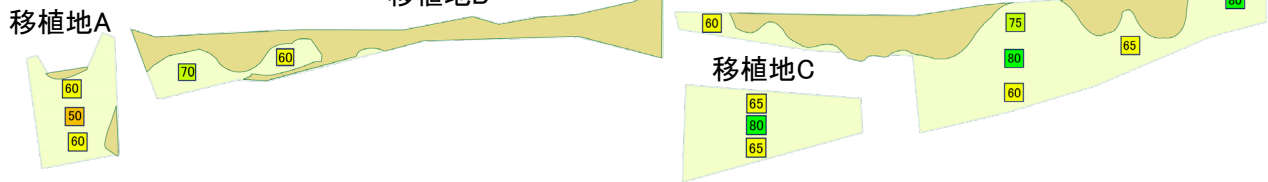
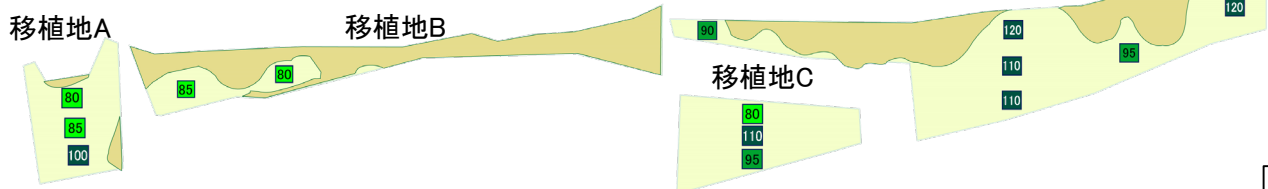
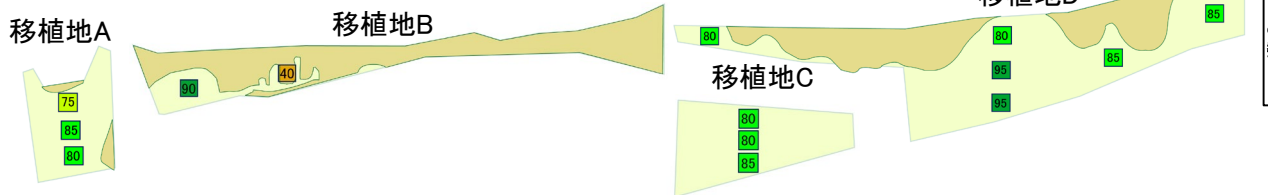
※図中の は砂の堆積範囲を示す。

○草丈は漂砂が堆積した移植地Bのコドラートで低下していたが、移植地全体としては、移植3ヶ月後の秋季と比較し増加していた。

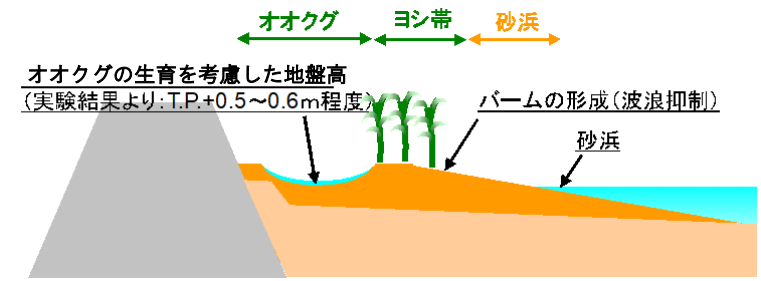
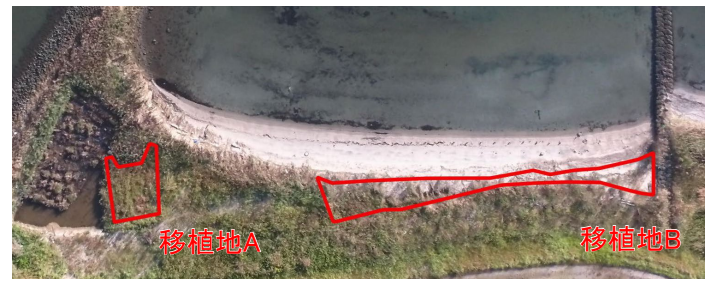
ヨシ帯の減少・バームの後退

○ 植生率の低い移植地Aにおける基盤高さは、T.P.0.5m付近で他のコドラートと比較し、低い傾向にあった。

○ オオクグ移植地は、台風によるヨシ帯の減少及びバームの後退により、基盤高さが目標値内(T.P.0.5m~0.6m)であっても波浪の影響を受け、生育不良となった可能性がある。

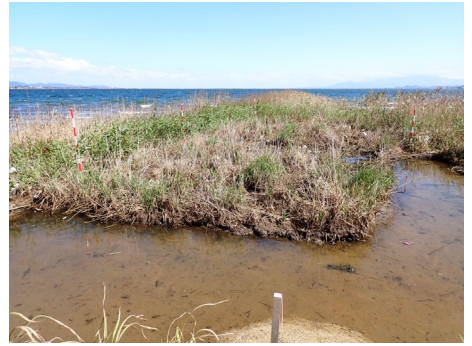
全景写真（R4.10：北側移植地）

○植生率は北側移植地の2コドラート及び南側移植地の1コドラートで25%以下と低かった。

○草丈は全てのコドラートで50cm以上であった。

○移植地の基盤高さは、オオクグの生育適地と考えられるT.P.0.5m～0.6m程度を概ね満足したが、T.P.0.5m付近のコドラートは植生率が低い傾向にあった。

○引き続き初夏季にオオクグの生育状況を確認する。

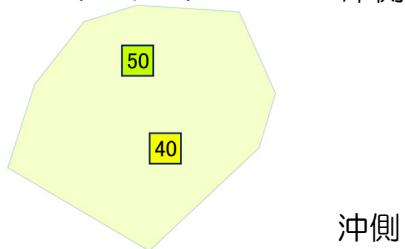
秋季（4ヶ月後）
（R4.10）

- 植被率は40～50%であった。
- 草丈は50cm～70cmであった。
- 移植地の基盤高さは、オオクグの生育適地と考えられるT.P.0.5～0.6m程度を概ね満足。

- 引き続き初夏季にオオクグの生育状況を確認する。

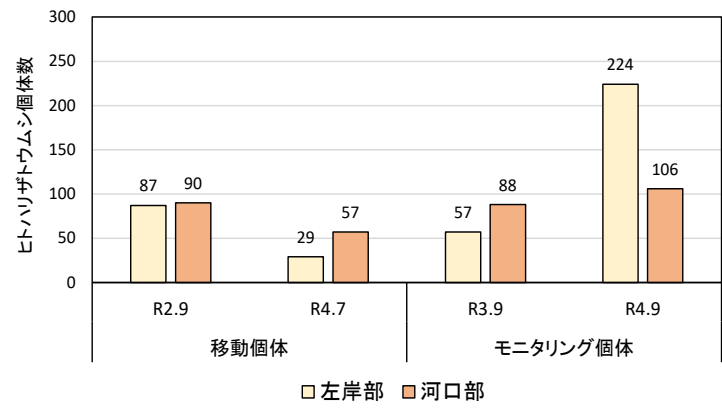
ヒトハリザトウムシの確認個体数の変化

- 左岸部でヒトハリザトウムシを224個体確認し、河口部で106個体確認した。
- 左岸部のほうが、保護移動数に対するモニタリングでの確認個体数が多い傾向にあった。

- 引き続き夏季に調査を行い、ヒトハリザトウムシの生息状況を確認する。

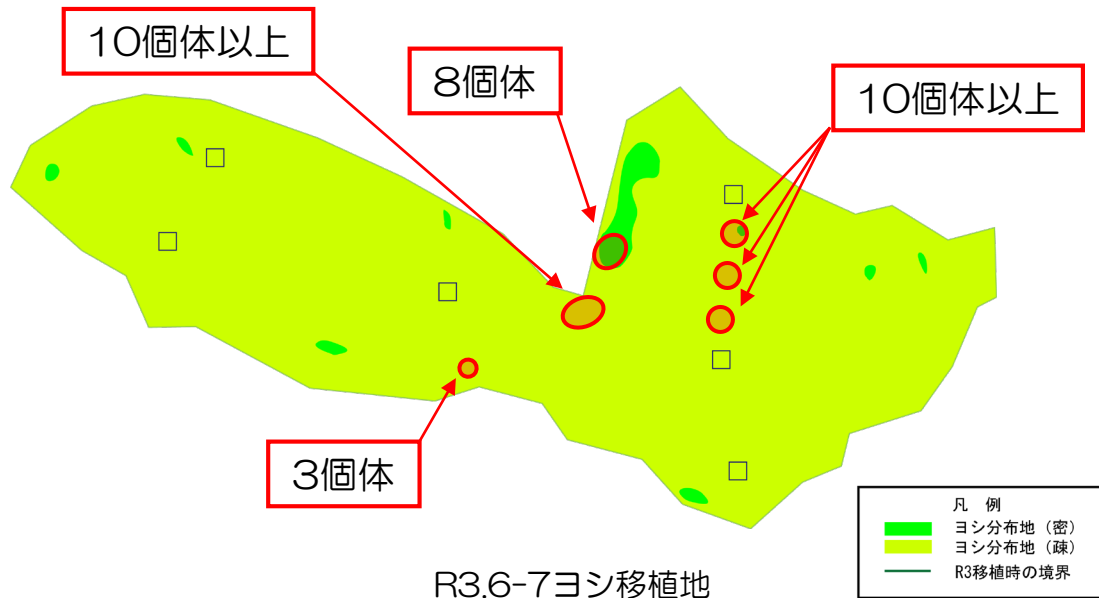
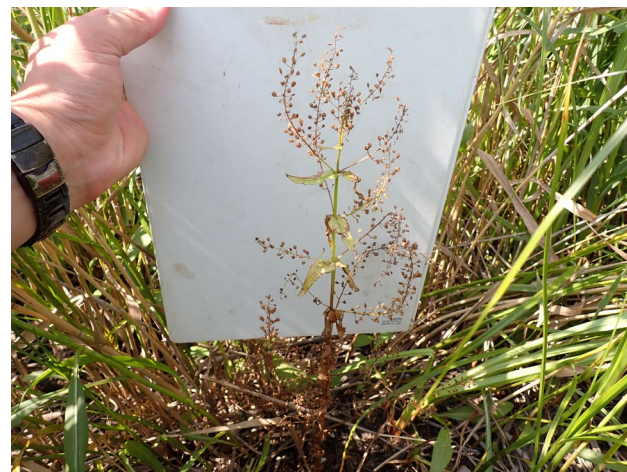
○カワヂシャ確認地点

- ヨシ移植地にてR4.6月調査時にカワヂシャの生育が確認された。
- カワヂシャは、「大橋川改修事業環境調査最終とりまとめ」において保全対象としている。
- カワヂシャは護岸工事範囲外での生育を確認しており、生育地は保全されていた。

現地で確認されたカワヂシャ

カワヂシャの生育状況

- ヨシ移植地にてカワヂシャが6ヶ所にて確認された。ヨシ移植元にカワヂシャ種子が存在し、移植後の良好な環境から発芽したのと考えられる。
- 確認されたカワヂシャは開花し、種子が飛散しており、生育は良好と考えられる。

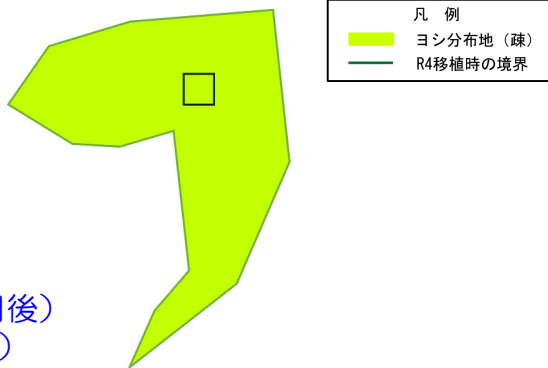
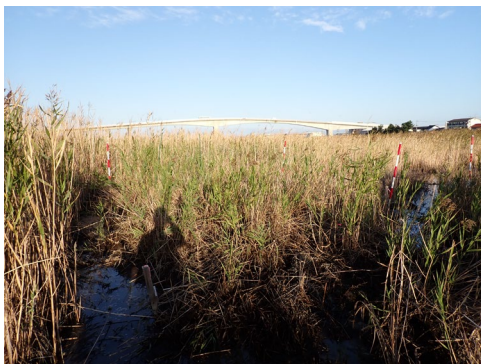
<R4.10調査>

ヨシ分布調査結果

秋季（4ヶ月後）
（R4.10）
