# 平成26年度 モニタリング調査およびその結果について

平成27年7月29日

国土交通省 出雲河川事務所

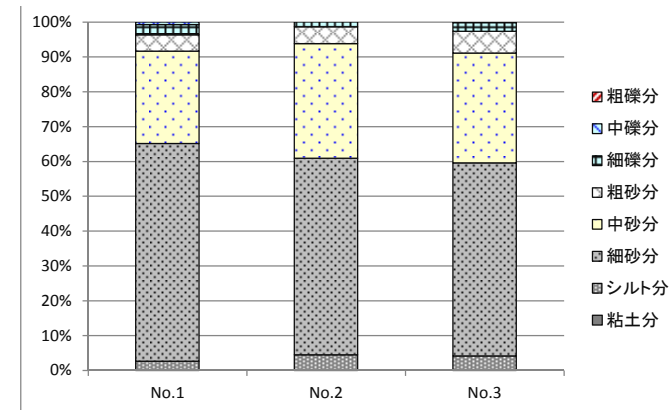
【底質の採取状況】

- ◇各地点ともに泥岩の上に主に砂質の底質が30cm前後堆積しているものの、地区東側は泥岩が広く露出している。
- ◇砂質が堆積している場所のシルト・粘土含有率、強熱減量、50%粒径、硫化物の値は、ヤマトシジミの生息に概ね適した範囲であった。

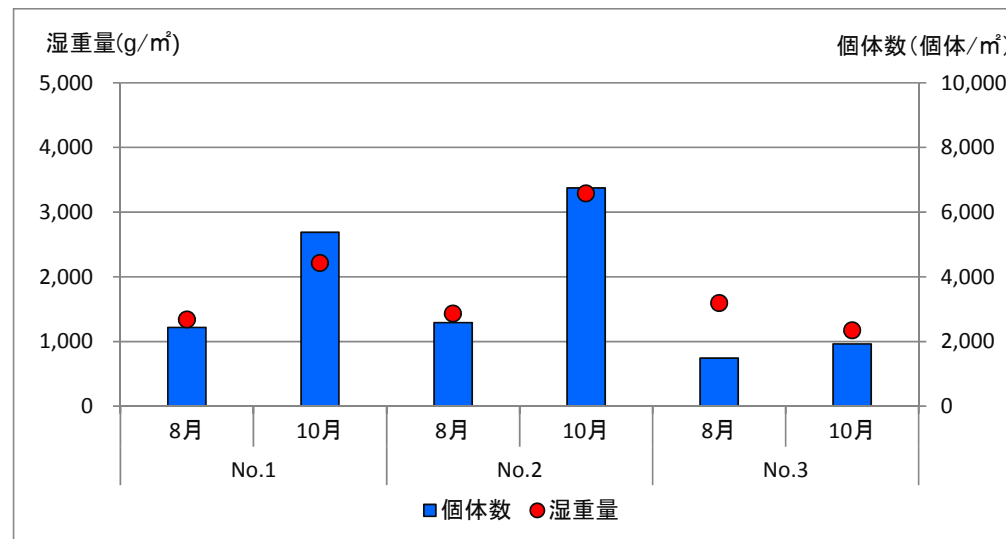
【主要二枚貝（ヤマトシジミ）の生息状況】

- ◇生息量は夏季から秋季に増加する傾向がみられた。
- ◇生息量は調査地点により“ばらつき”があり、泥岩帯に近くやや水深の浅い東側のNo.3で少なかった。

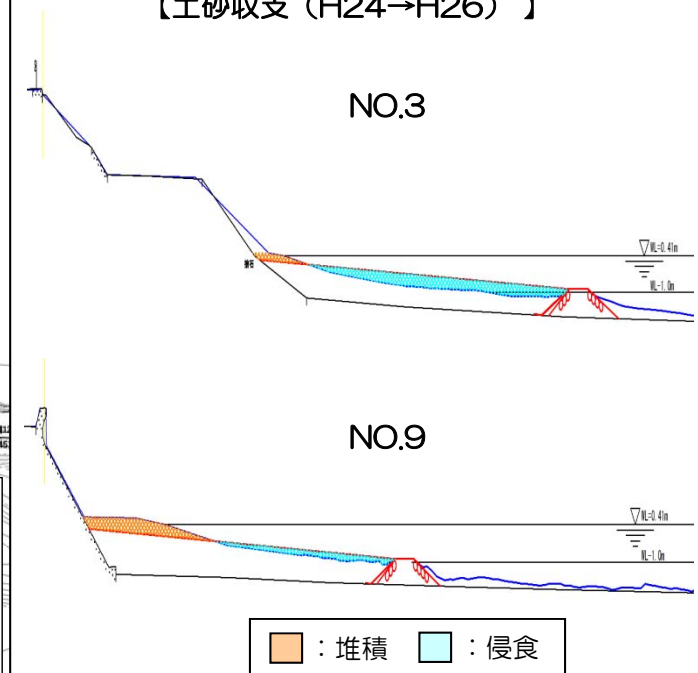
【横断重ね図 (H24→H26)】

- ◇ 整備区の東側では覆砂した基盤が浸食されて低下傾向にあるが、これらの土砂は西側へ移動し岸側に堆積している。
- ◇ 西端付近は砂の打ち上げ高が突堤よりも高く、一部の土砂は突堤を越えて、地区外に流出している。
- ◇ 土砂収支をみると地区外への土砂流出量は約260m<sup>3</sup>で、養浜土量3400m<sup>3</sup>の約1割弱とわずかであり、浅場は概ね維持されている。

- 沖側の基盤が浸食傾向、岸側が堆積傾向であり、整備基盤に比べて勾配が急になっている。
- 基盤土砂が西側へ標砂しているため、東側のエリアの基盤が低下傾向にある。
- 地区外への土砂流出量は比較的少ないため、浅場は概ね維持されている。
- 底質は、整備前の泥岩上に砂泥が局所的に堆積している状況から全面が20cm前後の砂・細礫層となり、ヤマトシジミの生息環境が広く創出されている。
- ヤマトシジミは、事前調査と比較して相対的に生息量は増加した。

- 浅場整備の効果が確認されたことから、モニタリングは終了する。
- 今後は、河川巡視時に定点写真を撮影し、基盤の状況を確認する。

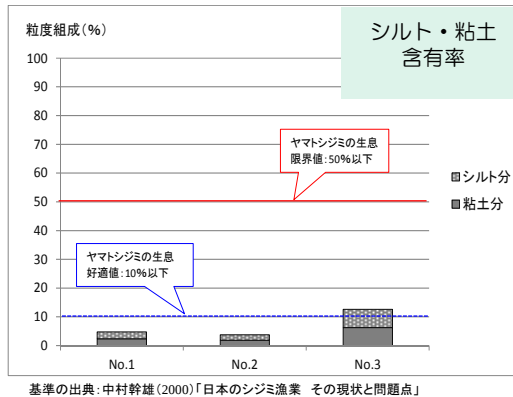
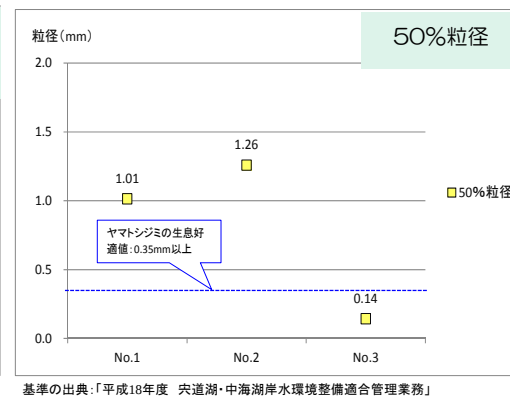
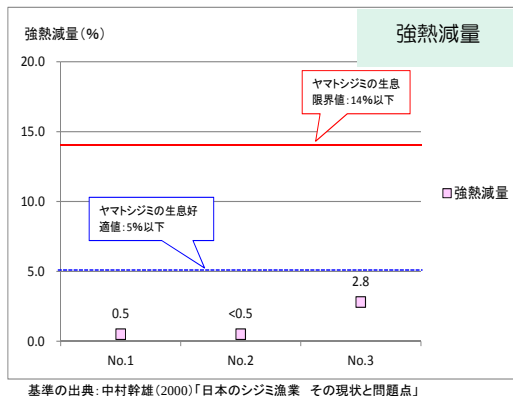
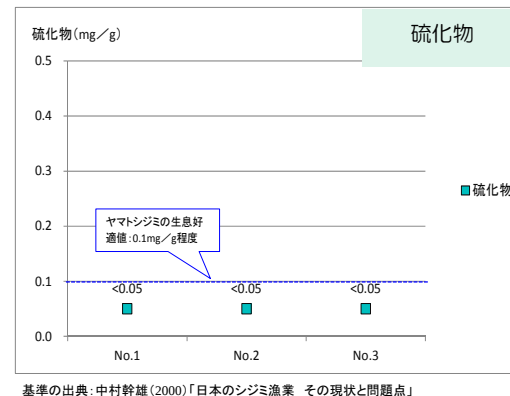
【主要二枚貝：ヤマトシジミの生息状況からみた底質の状況】

- ◇底質の粒径は、西側の方が細砂主体で小さく、東側の方が中砂～細礫主体で大きかった。
- ◇整備前は泥岩の上にわずかに砂泥が堆積している状況であったが、砂礫質の底質が増加した（整備前には底質の調査は実施していない）。
- ◇シルト・粘土含有率、強熱減量、50%粒径、硫化物の値はヤマトシジミの生息に概ね適した範囲であった。

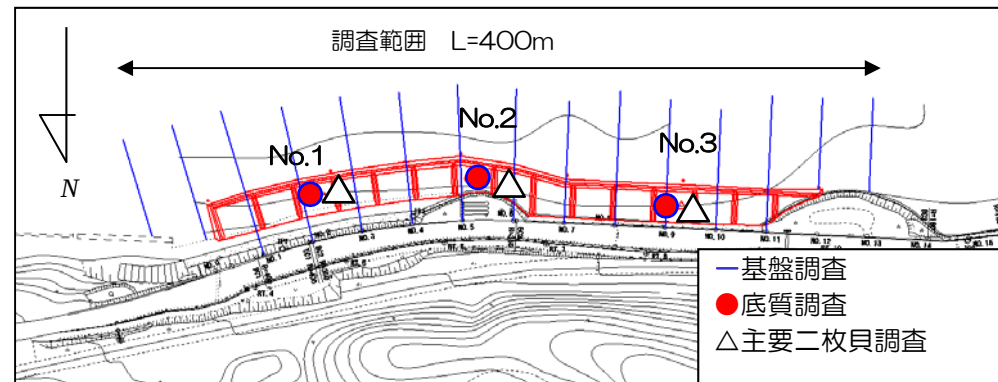
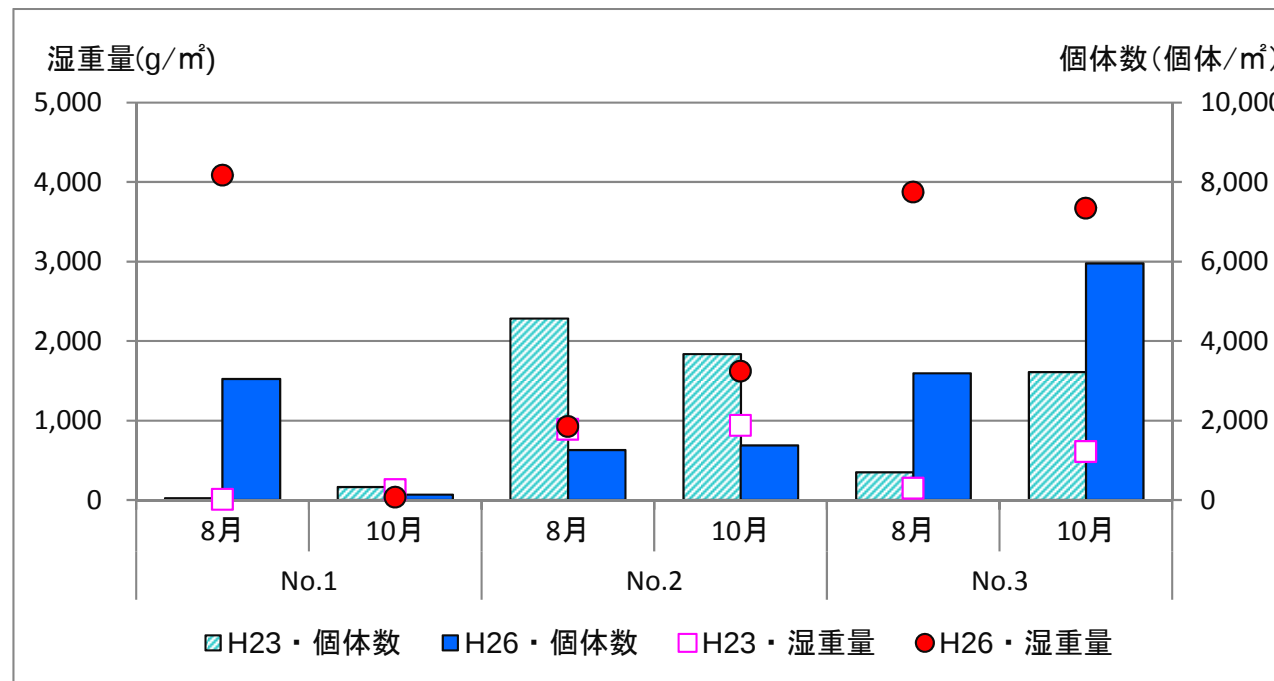
【主要二枚貝（ヤマトシジミ）の生息状況の変化】

- ◇底質が細砂主体のNo.3で生息量が多かった。
- ◇整備前後で比較すると、No.2を除きシジミが増加した。
- ◇整備前の泥岩が広がる底質の状況を勘案すると、事前調査のNo.2等は泥岩の隙間などシジミが集積している場所で採取している可能性がある。

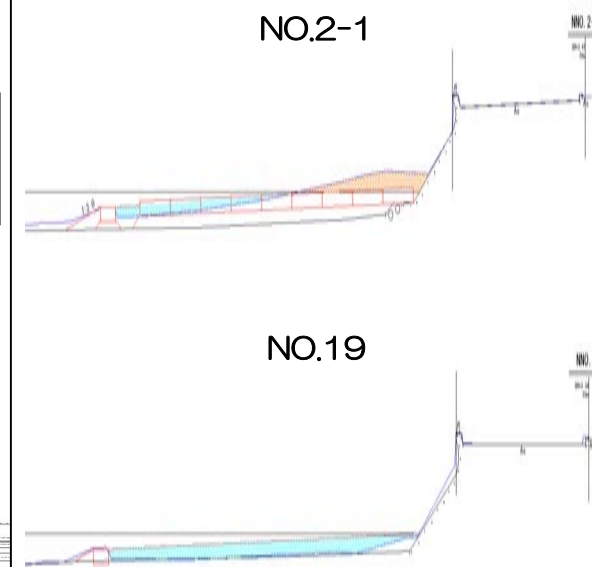
【横断重ね図 (H24→H26)】

- ◇ 地区の東側と中間付近で護岸前面に土砂が堆積しているが、全体的には覆砂した基盤が浸食され低下傾向にある。特に中間部のNO.17～NO.22付近の浸食が大きく、施工前の地盤が露出している。
- ◇ 東端付近は砂の打ち上げ高が突堤よりも高く、基盤土砂は突堤を越えて、地区外に流出している。

- 沖側の基盤が浸食傾向、岸側が堆積傾向であり、整備基盤に比べて勾配が急になっている。岸側に堆積した土砂はフトンカゴや突堤を乗り越えて、東側に移動・流出している。
- 基盤土砂が地区外へ流出し、浅場整備前の基盤が露出している。
- 整備により底質の堆積厚の増加と粒径の細粒化がみられた。
- 整備によりヤマトシジミの生息量の増加がみられた。

- 施工後3年が経過し、ヤマトシジミの生息量の増加が確認され、浅場造成の整備効果がみられた。ただし、地区の東側は土砂の移動・流出が比較的大きく、泥岩が露出している場所も見られることから、ヤマトシジミの生息量も相対的に低い状況である。このため、基盤の安定化を図るための改善対策を実施する必要がある。

- 改善工事を検討・実施し、基盤形状の追跡調査によって改善工事の効果を検討する。

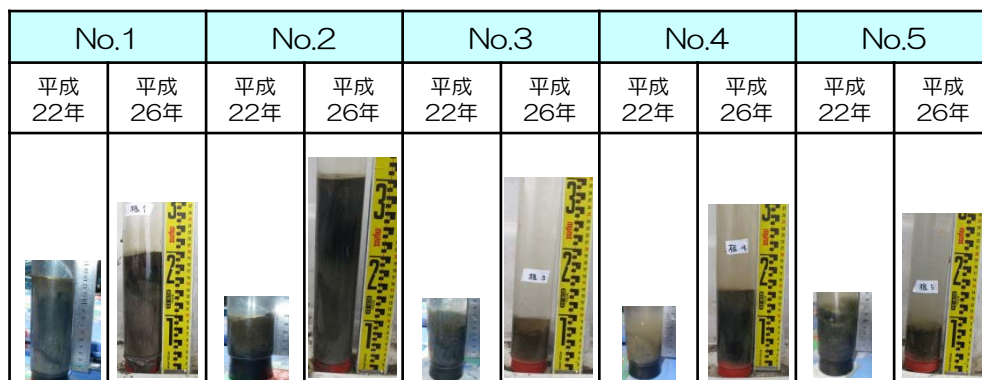
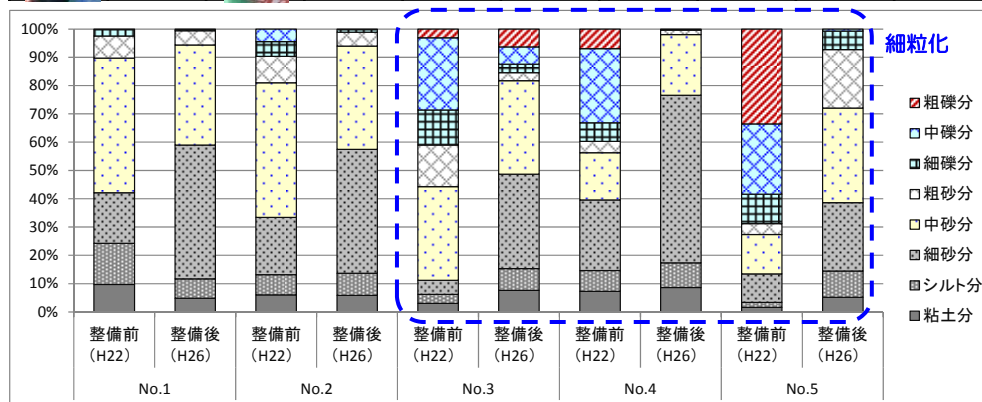
#### 【底質の粒度組成の変化】

- ◇底質の粒径は全体的に中砂～細砂であったが、西側のNo.5で粗砂が多かった。
- ◇覆砂材は地区東側で概ね維持されていたが、中央より西側で減少していた。
- ◇シルト・粘土含有率、50%粒径、強熱減量、硫化物の値は、ヤマトシジミの生息に概ね適した範囲であった。
- ◇シルト・粘土含有率はやや増加傾向にあるものの、強熱減量は減少傾向にあり、シジミの生息環境として整備効果はあったと想定される。

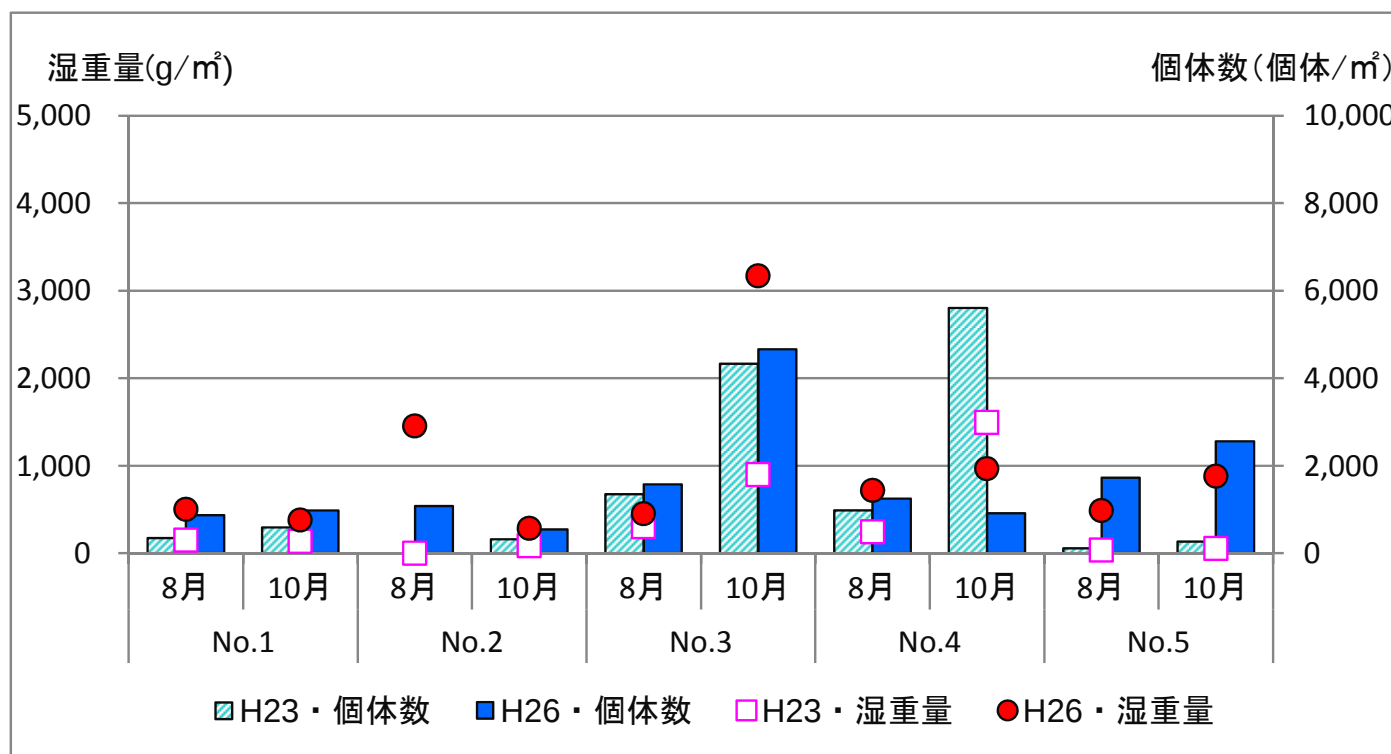
【主要二枚貝（ヤマトシジミ）の生息状況の変化】

◇事後調査のNo.3とNo.5は泥岩の隙間にシジミが集積している場所で採取したため、他の調査地点より生息量が多い傾向がある。  
 ◇整備前も同様に泥岩の隙間でシジミを集積した場所で採集したと考えられることから、No.3とNo.5は同一条件での比較となり、整備後の方が増加している。  
 ◇また、その他の調査地点もNo.4の秋季を除き、個体数と湿重量の増加が確認されたことから、整備によりシジミの生息量が増加したと考えられる。

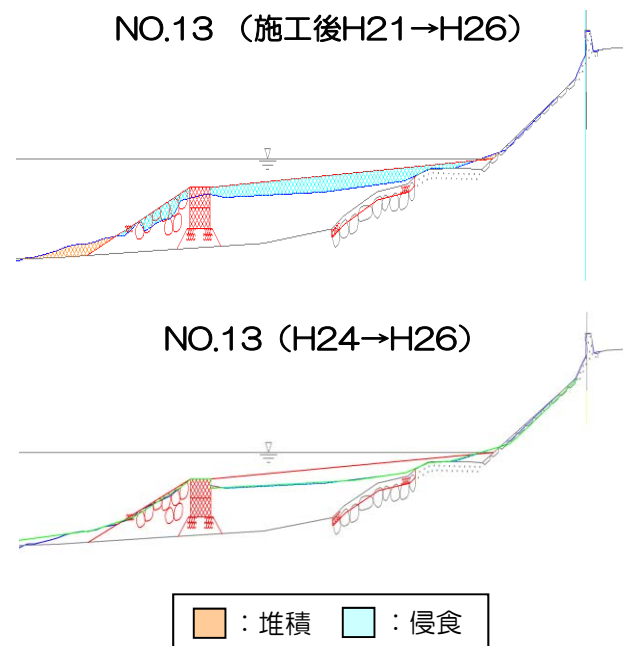
【横断重ね図】

- ◇ 整備区の北側で護岸前面に土砂が堆積しているが、全体的には覆砂した基盤が浸食傾向にある。特に中央から南側は護岸付近まで浸食が進み、護岸の根固部が露出している。
- ◇ 南端付近は砂の打ち上げ高が突堤よりも高く、一部の土砂は突堤を越えて、地区外に流出している。
- ◇ 整備後から現在まで、土砂の流出が見られたが、近年2年間は流出も減少傾向にあり、概ね安定している。

- 沖側の基盤が浸食傾向、岸側が堆積傾向であり、整備基盤に比べて急勾配で安定しているため、養浜材の粒径が比較的粗いことが考えられる。
- 漂砂防止堤（フトンカゴ）と堤防護岸法尻との間に隙間があるため、岸側に堆積した土砂が漂砂下手側に流出している。また、土砂は地区南端の突堤を越えて地区外へ流出している。
- 近年2年間は、地区外への土砂流出量は減少したが、地区中央から南側の浸食が大きく砂浜の面積は減少している。

- 地区中央から南側が浸食傾向にあり、浅場面積が減少しているため、地区内の基盤を安定化させる必要がある。
- 近年、基盤土砂の地区外への流出量はわずかであるが、徐々に減少しているため、土砂の地区外流出を抑制する必要がある。

■改善工事を検討・実施し、基盤形状の追跡調査によって改善工事の効果を検討する。

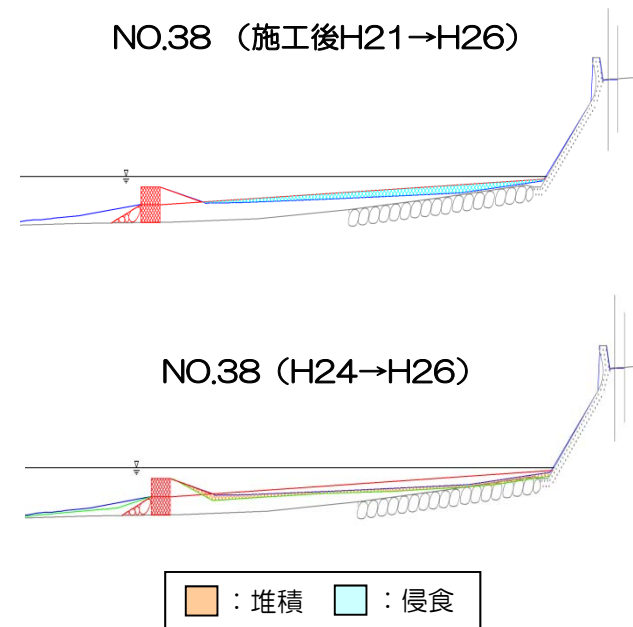
【横断重ね図】

- ◇ 整備区の突堤や排水路（NO.32付近）の西側で護岸前面に土砂堆積もみられるが、全体的には基盤が浸食され低下傾向にある。
- ◇ 消波工を試験改善した区間（NO.36～40付近）では基盤高が平均で約7cm上昇しているが、改善していない区間では平均で約5cm浸食している。
- ◇ 東端付近は砂の打ち上げ高が突堤よりも高く、基盤土砂は突堤を越えて、東側に流出している。
- ◇ 整備後から現在まで、土砂の流出が見られたが、近年は堆積傾向にあり、概ね基盤は安定している。

- 築堤マットの嵩上げにより試験改善した区間では基盤高がやや上昇しているが、改善していない区間ではやや浸食している。
- 東端付近は砂の打ち上げ高が突堤よりも高く、基盤土砂は突堤を越えて、地区外に流出している。
- 土砂収支をみると整備後から現在までは養浜土量の約3割が流出したが、近年は若干の堆積に転じている。

- H24～25年度に一部区間で実施した消波工の試験改善により、基盤土砂の流出抑制の一定の効果が見られた。
- 試験改善を実施していない区間では施工時点からの基盤土砂の流出量が大きく、浅場面積が減少しているため、漂砂の移動抑制や土砂の地区外流出を抑制する必要がある。

■改善工事を検討・実施し、基盤形状の追跡調査によって改善工事の効果を検討する。

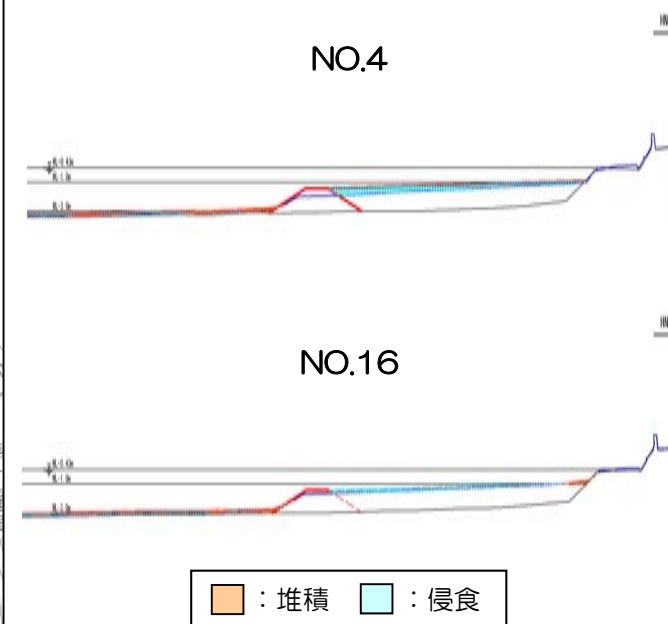
【横断重ね図 (H23→H26)】

- ◇ 浅場はスロープベース付近で浸食し、岸側が堆積しているが、1/25勾配で概ね安定している。基盤土砂は東側に移動している。
- ◇ 地区外への土砂流出量はやや多いが、基盤は概ね安定していると考えられ、浅場は維持されている。

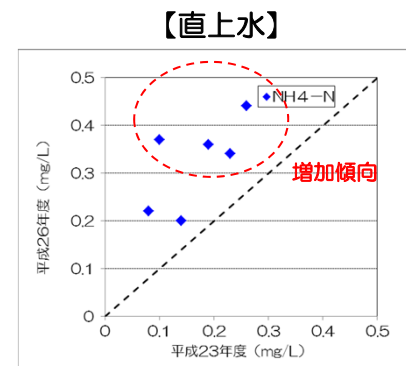
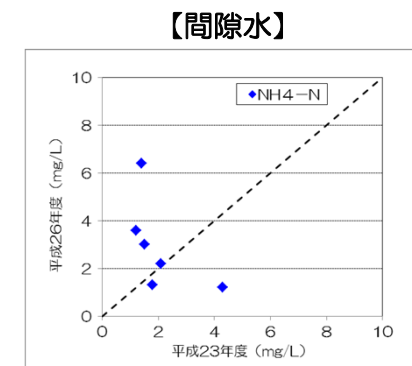
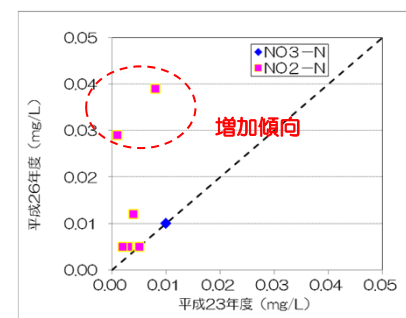
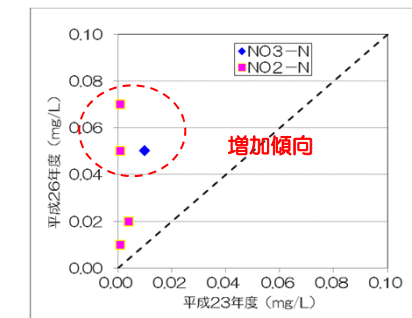
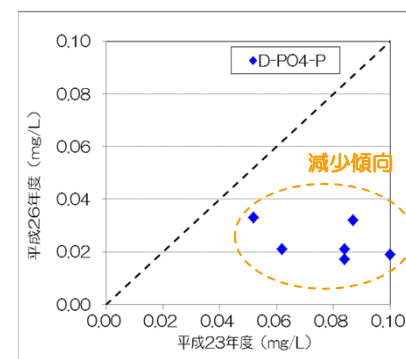
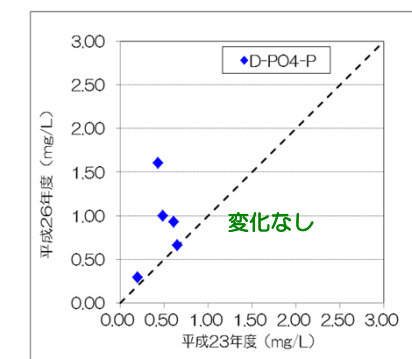
- ◇直上水の溶解性リン酸態リンの減少は覆砂による効果と考えられる。
- ◇一方で、アンモニア態窒素・硝酸態窒素・亜硝酸態窒素は整備前より上昇傾向にあったが、これは、ホトトギスガイのマットによりマット下の底質が還元状態になったためと考えられる。

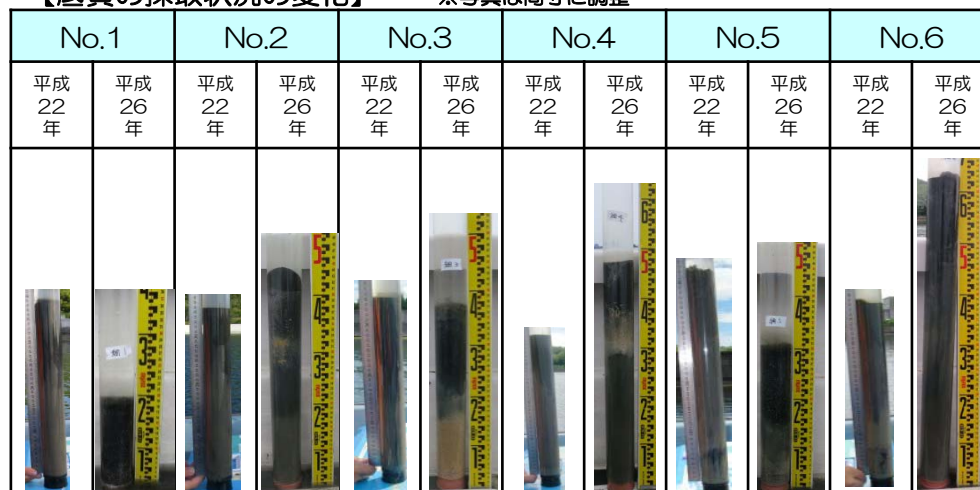
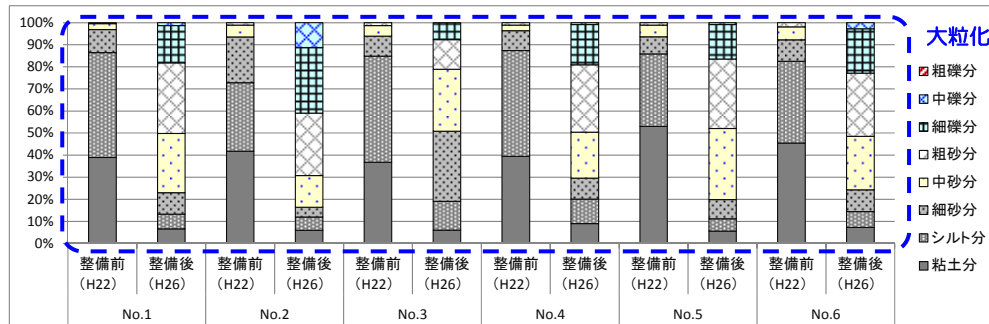
#### 【底質の採取状況の変化】

◇底質の粒径は、覆砂材によりシルト・粘土質から砂礫質に置換されたが、表層には覆砂後に堆積したと考えられる泥分が確認された。  
◇底質のシルト・粘土含有率と強熱減量の値は、アサリの生息に概ね適した範囲であったが、50%粒径と硫化物の値は不適であった。

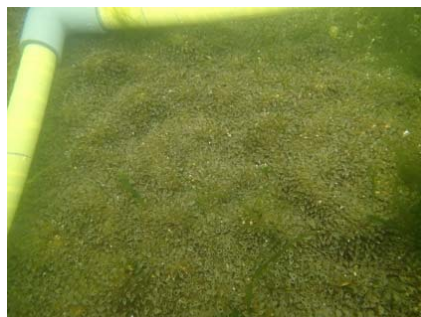
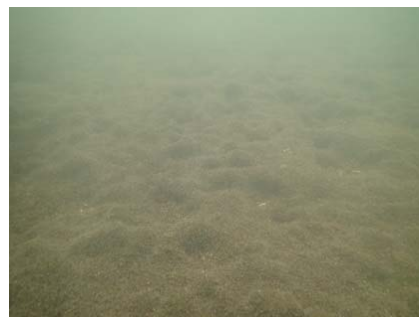
- ◇主要二枚貝としてアサリが確認されたが、その個体数はわずかで、ホトトギスガイの方が大幅に多かった。
- ◇整備後にアサリの生息量が減少している一方で、ホトトギスガイは増加している。
- ◇アサリが減少した原因は、ホトトギスガイのマットによる被覆が考えられる。

【ホトトギスガイのマットの状況】 一面にホトトギスガイが見られる

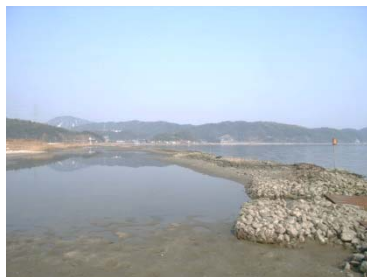
改善前（H23.2）

◇浅場の底質環境の悪化

○消波工の撤去

消波工内の水域の環境の改善

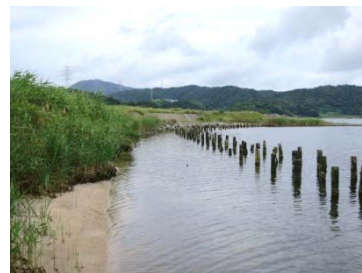
改善後（H26.7）

- 底質の強熱減量と硫化物が低下傾向にあり、消波堤の撤去による改善効果がみられた。
- ホトトギスガイの増加はみられたが、アサリの生息量は概ね変化がなかった。
- 地区南側は、湖岸が大きく侵食し、流出した土砂は大橋川河口に流れ込んでいる。

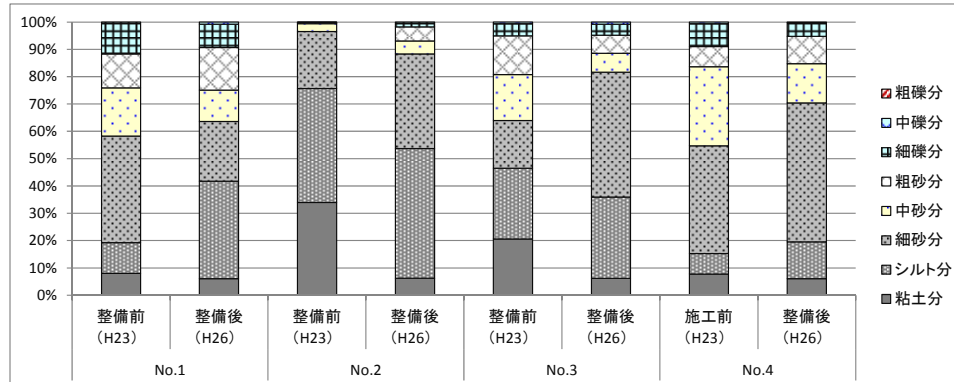
#### 【底質の採取状況の変化】

- ◇強熱減量と硫化物は低下傾向にあった。
- ◇一方で、シルト・粘土含有率と50%粒径は概ね変化がなかったが、地区中央部では砂分の増加がみられた。
- ◇底質の改善傾向が一部でみられたものの、主要二枚貝のアサリの生息環境としてはややシルト・粘土分が多い状況であった。

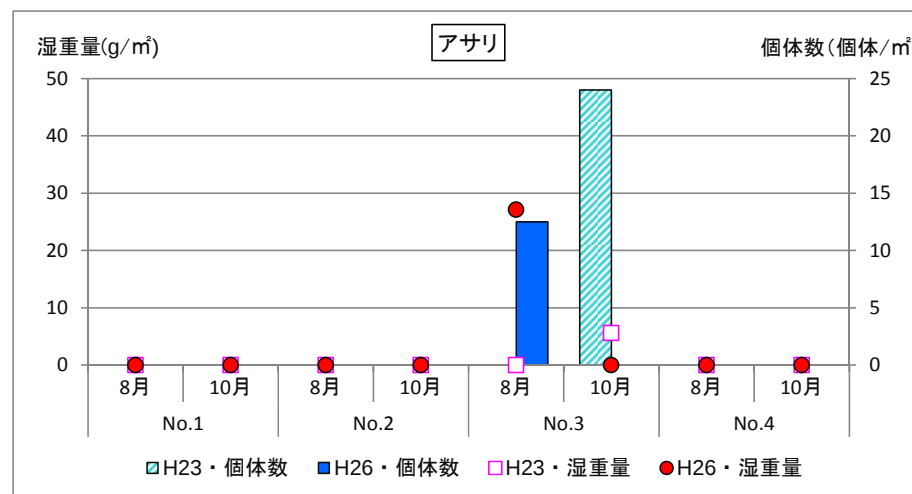
【主要二枚貝（アサリ）の生息状況の変化】

- ◇主要二枚貝としてアサリが一部で確認されたが、前回調査と同様その個体数はわずかであった。
- ◇アサリと同じ懸濁物食二枚貝のホトギスガイは、地区中央では前回調査より多かった。

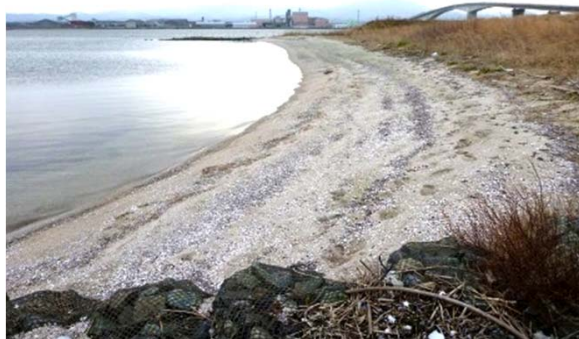
【地区北側：突堤により安定した砂浜】

- ◇地区北側は、改善工事で新設した突堤により基盤が安定している。
- ◇一方、地区南側のオオクグ生育地付近は、湖岸が大きく侵食され、流出した土砂は大橋川河口部に流れ込んでいる。

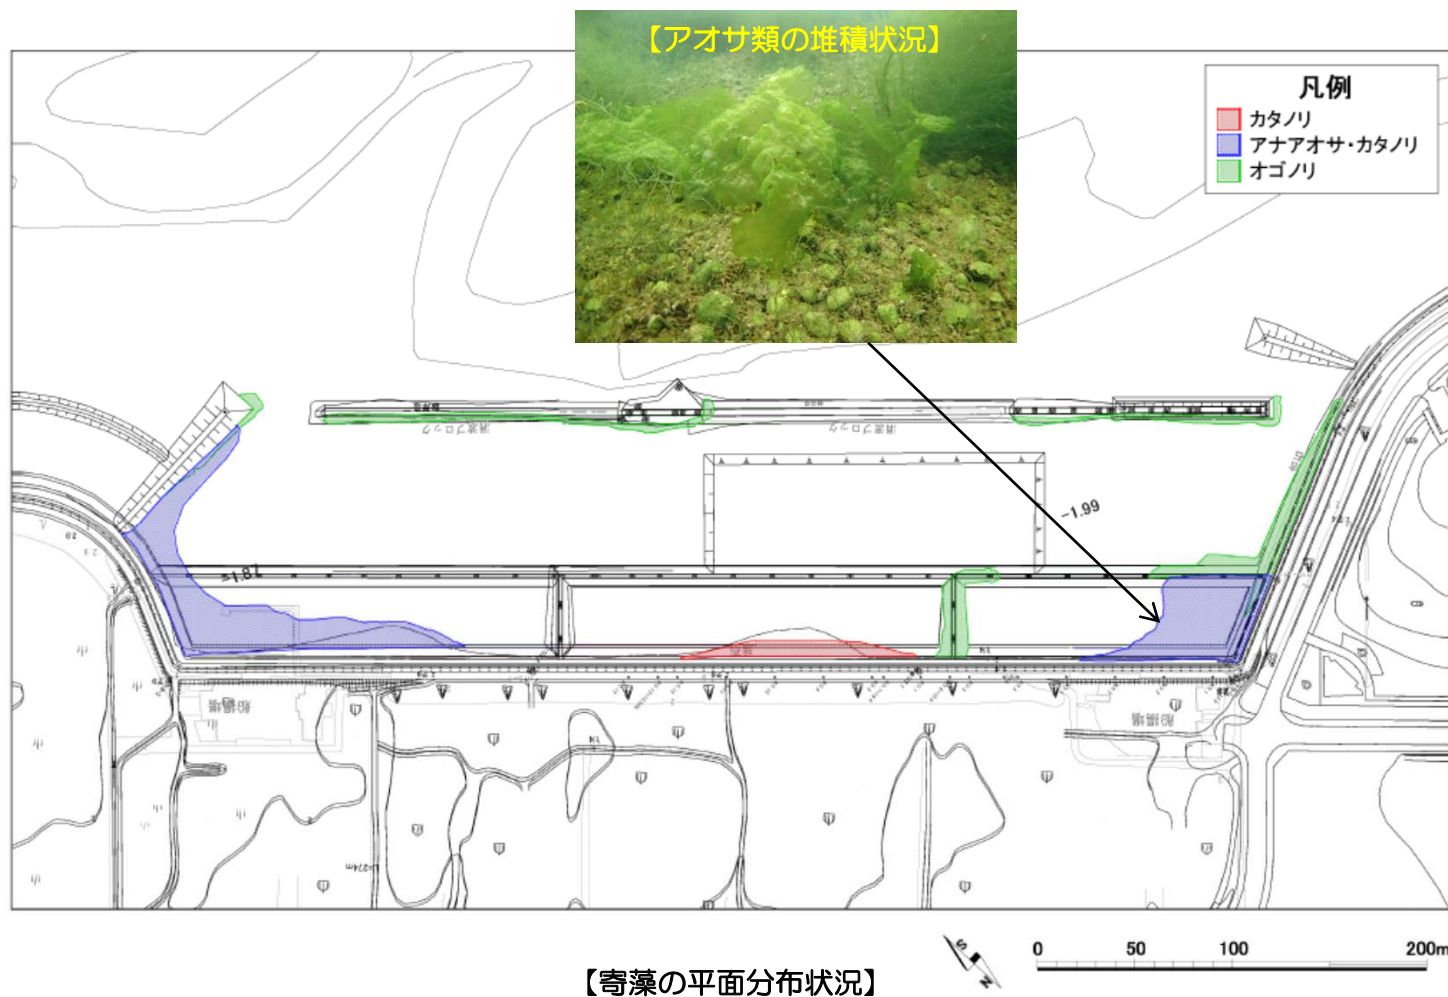
- ◇アナアオサ等のアオサ類が地区南側と北側の浅場区を中心に堆積がみられた。
- ◇離岸堤の岸側やスロープベース（捨石）付近ではオゴノリ類の堆積がみられた。
- ◇浅場区中央の岸側では、捨石に着生したカタノリの群生がみられた。
