平成27年度 モニタリング調査およびその結果について

平成28年7月20日

国土交通省 出雲河川事務所

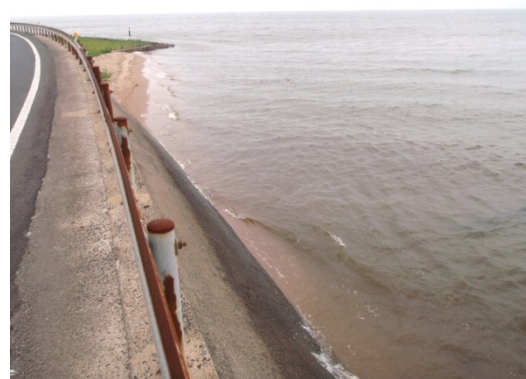
施工後 (H27.7)

- ◇造成後の基盤は、西端岸側で10cm程度、東端岸側で5～55cm程度の堆積がみられたが、全体的には侵食傾向にあり、5～46cm程度侵食していた。
- ◇覆砂した砂は、本地区のほぼ全面を覆う状況にはあったが、ごく一部では施工前の基盤が露出している箇所が確認された。

- 浅場整備の効果が確認されたことから、モニタリングは終了する。
- 基盤の安定度は、河川巡視時に定点写真を撮影するなど、基盤の状況について確認する。

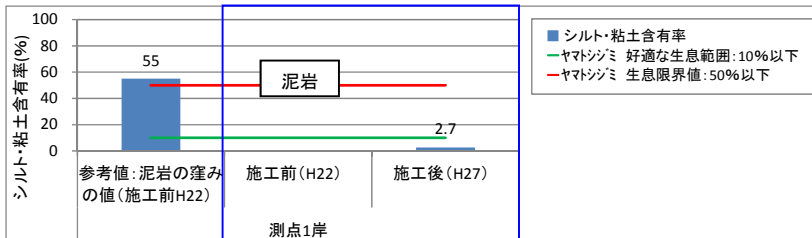
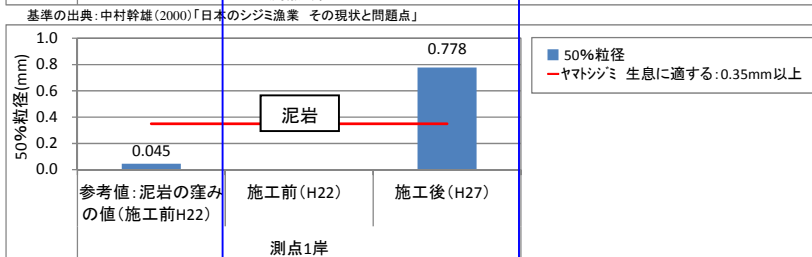
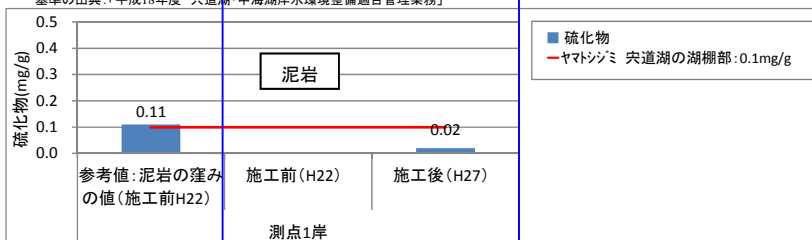
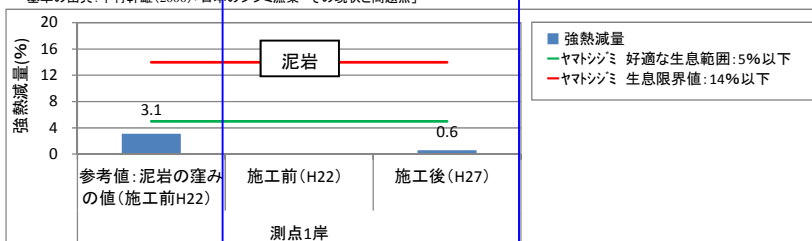
【底質の施工前後の比較】

◇施工後の底質は、ヤマトシジミの生息環境として好適な環境（シルト・粘土含有率、50%粒径、硫化物、強熱減量）であることを示していた。

整備前 (H22)	整備後 (H27)
<ul style="list-style-type: none"> 底質は主に泥岩。その一部に厚さ2cm程度の粗砂～粘土が薄く堆積。 底質は還元的ではなかった（暗色～黒色の砂泥なし）。 	<ul style="list-style-type: none"> 全層が砂礫（深さ14cm以上）。覆砂された砂と考えられる。 底質は還元的ではなかった（暗色～黒色の砂礫なし）。

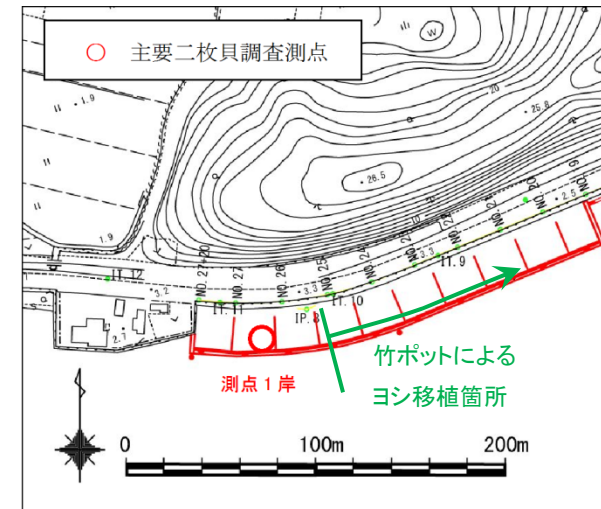
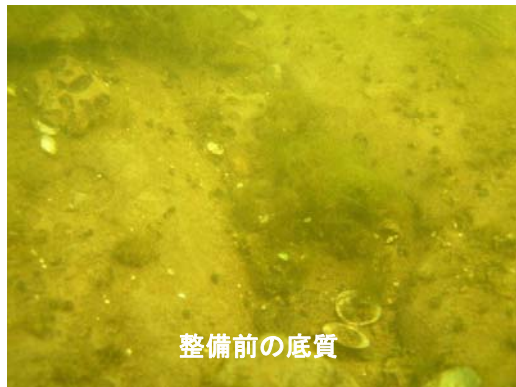
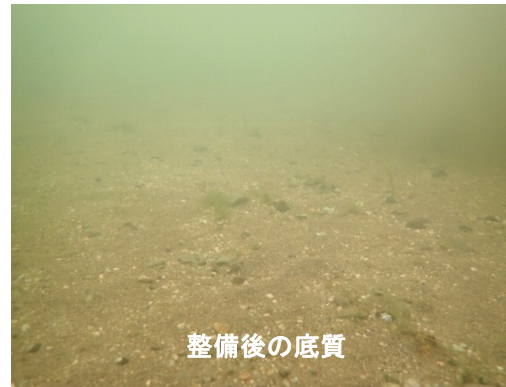
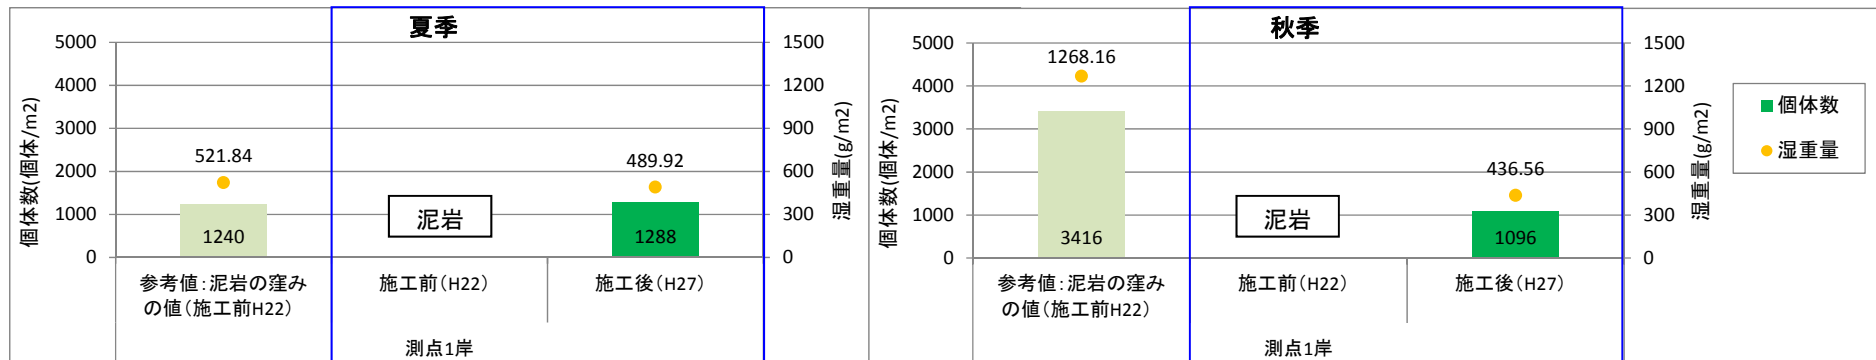
【ヤマトシジミの個体数・湿重量の施工前後の比較】

- ◇施工後のヤマトシジミの生息量は、個体数が1,000個体/m²以上、湿重量が400g/m²以上であった。
- ◇施工前のヤマトシジミの生息は泥岩の窪みなど局所的な箇所に限られていたが、施工後は全体が砂底になり、まんべんなく生息できる環境が整ったことから、生息量は施工前よりも増加したと考えられる。

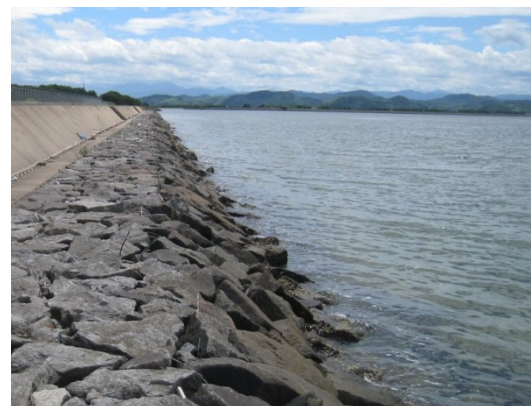
施工後 (H27.7)

- ◇H21～23施工区：岸側の捨石前面で堆積傾向にあるが、その沖側では侵食傾向にある。
- ◇H24施工区（2段で覆砂）：岸側の覆砂箇所では侵食傾向（砂の侵食は5～110cm程度）、沖側の覆砂箇所では堆積傾向にある（砂の堆積は5～40cm程度）。
- ◇全体で約7,261m³（覆砂量の1/4程度）の基盤の流出がみられた。

- 整備後の基盤は、岸側の捨石付近およびH24年施工区の一部で堆積箇所がみられるものの、全体的には侵食傾向にあり、覆砂量の1/4程度の覆砂材が地区外へ流出していた。
- 施工後の底質は、アサリの生息環境として好適な環境であることを示していた。また、アサリの生息量（特に湿重量）は対照区（浅場未整備箇所）や施工前よりも多かった。
- 施工後の水質（間隙水）は、対照区よりも低く、施工前とほぼ同様の値を示していた。
- コアマモ等の海草は確認されなかったが、海藻の確認種数は施工後に増加した。

- 浅場整備の効果が確認されたことから、モニタリングは終了する。
- 基盤の安定度は、河川巡視時に定点写真を撮影するなど、基盤の状況を確認する。

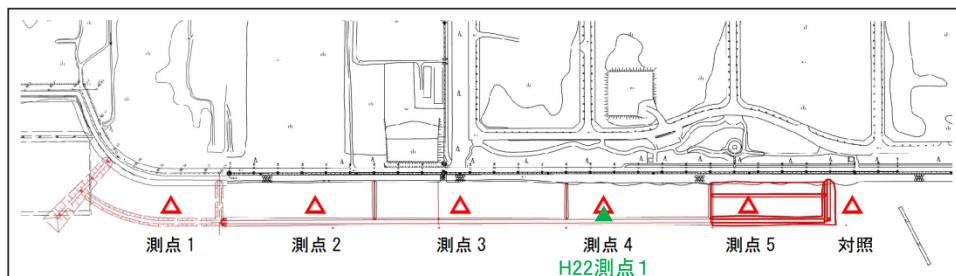
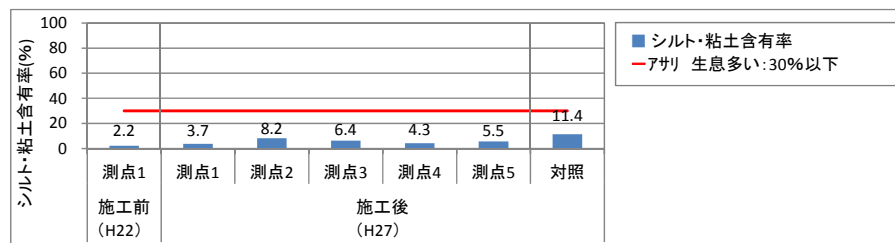
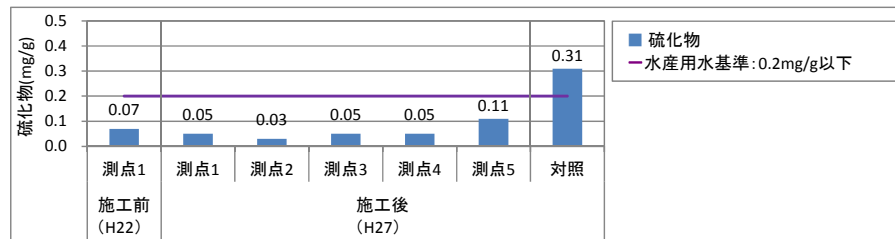
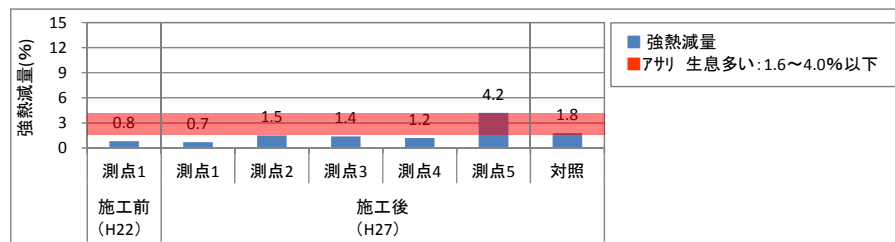
【底質の施工前後の比較】

◇施工後の底質は、アサリの生息環境として好適な環境（シルト・粘土含有率、硫化物、強熱減量）であることを示していた。

◇また、対照区（浅場未整備箇所）よりも好適な環境と考えられた。

- 底質は主に細砂～中砂。鉛直方向での目立った粒径の変化はなし。
- 底質は還元的ではなかった（暗色～黒色の砂なし）。

- 全層が砂礫（深さ16cm以上）。覆砂された砂であると考えられる。
- 底質は還元的ではなかった（暗色～黒色の砂礫なし）。

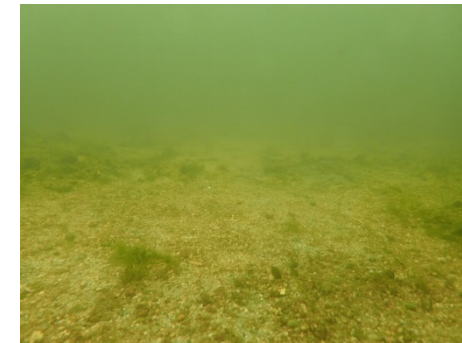
【測点2 山砂覆砂箇所】

- ◇ 施工後の間隙水の水質は、施工区の全ての地点で対照区（浅場未整備箇所）を下回っていた。
- ◇ 施工前後の間隙水の水質を比較すると、施工前後で変化はほとんどみられなかった。

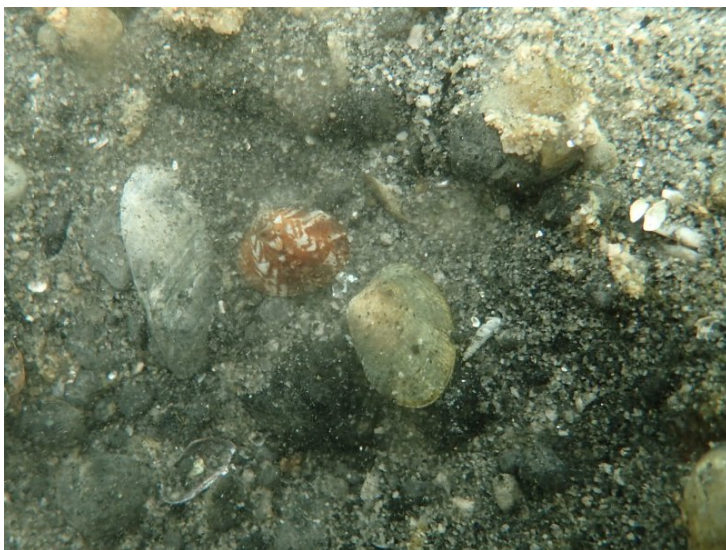
【測点5付近で確認されたアサリ】

- ◇施工後のアサリの湿重量は、施工区の全ての地点で対照区（浅場未整備箇所）を上回っていた。
- ◇施工前後のアサリの生息量を比較すると、施工後（H27：測点4）の値は、施工前（H22：測点1）よりも多かった。
- ◇サルボウガイの生息は確認されていない。

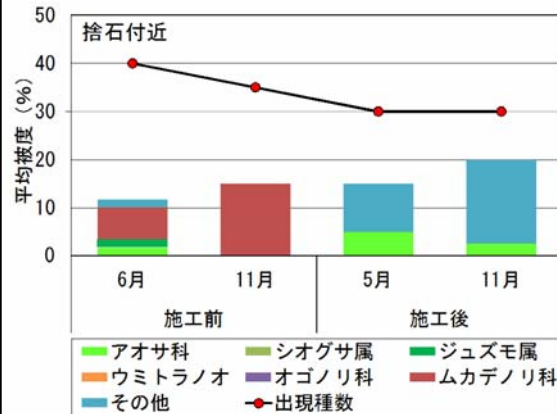
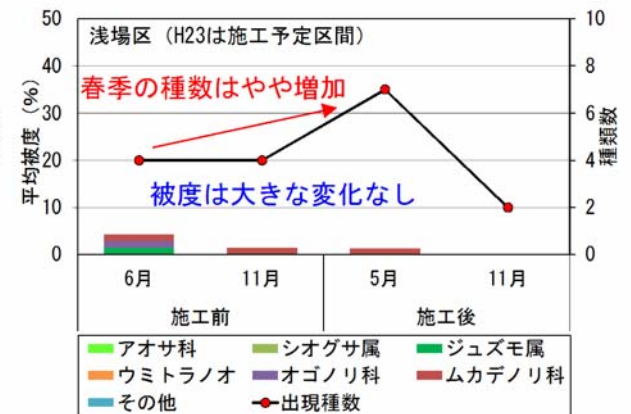
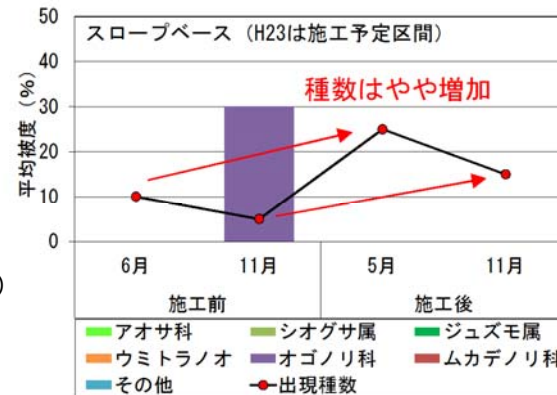
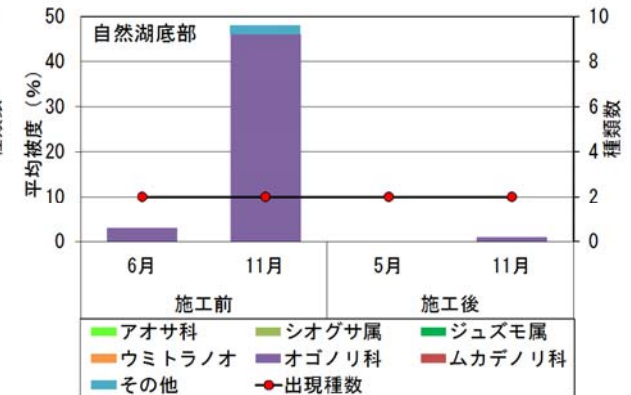
【基質別海藻類の施工前（H23年度測線1）と施工後（H27年度測線5）の比較】⇒

◇施工後（H27：測線5）の確認種数は15種で、施工前（H23：測線1）の9種から増加した。個別箇所で見ると、浅場区の春季やスロープベースの夏季・秋季ではやや増加がみられた。

◇施工後の被度は、個別箇所で見ると、浅場区では施工前後で大きな変化はみられなかった。なお、スロープベースや自然湖底部で、施工後の秋季に被度が大きく低下しているが、これは施工前の秋季に寄り藻状あるいは湖底に繁茂していたオゴノリ属が多く確認されたためである。

◇施工前後で海草のアマモ、コアマモは確認されなかった。

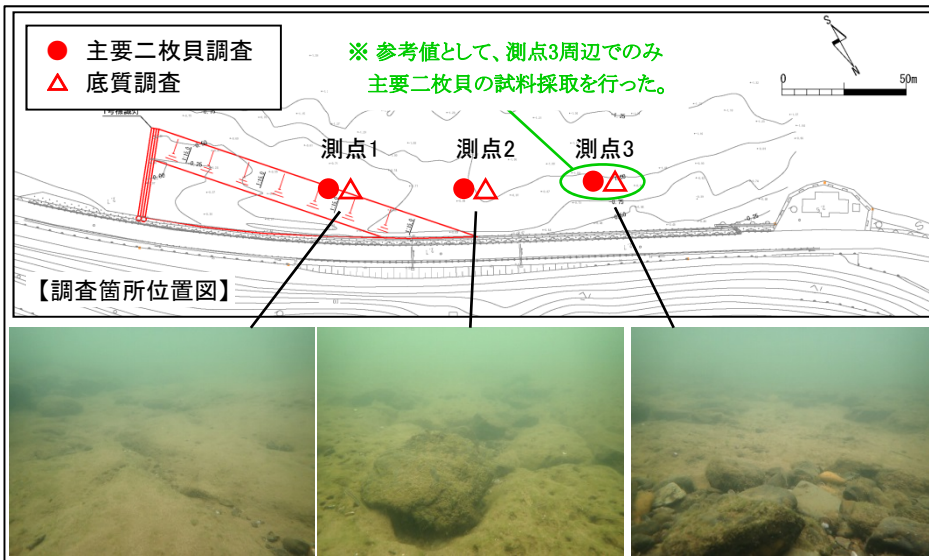
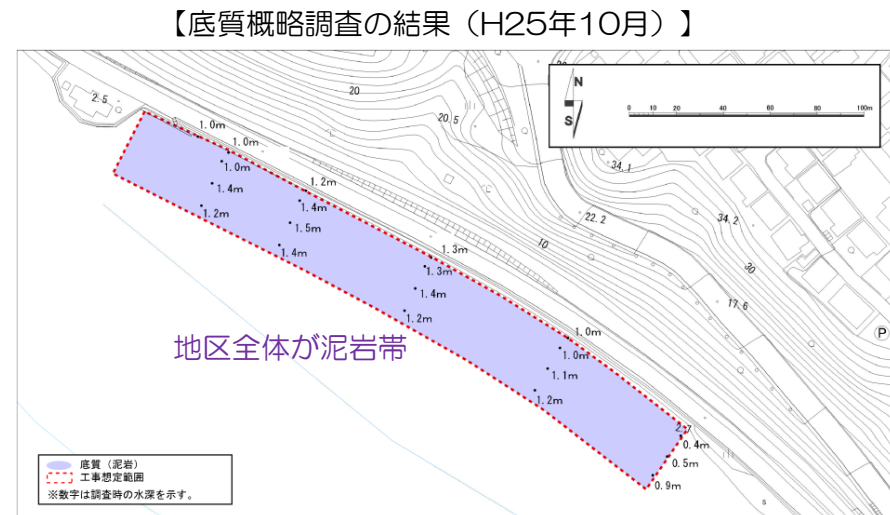
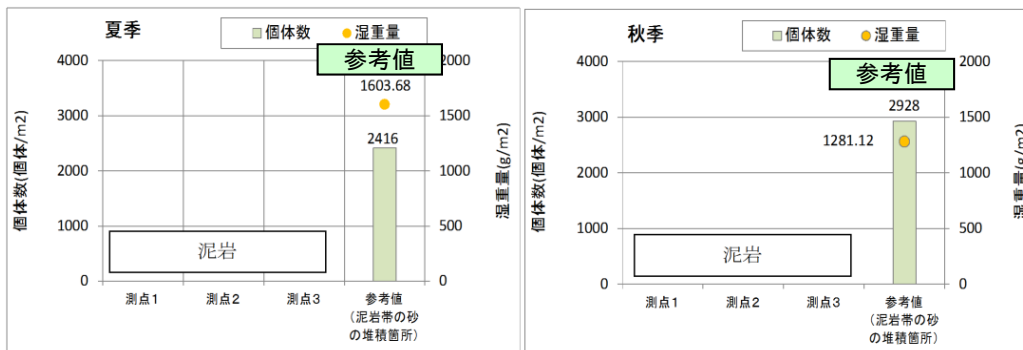
【参考値：ヤマトシジミの夏季・秋季の個体数・湿重量】

- ◇底質は、地区の全域に泥岩が広がっており、泥岩の窪みや溝の一部に石や砂が堆積している。
- ◇底質が泥岩主体であるため、事前調査（底質・主要二枚貝）は行っていない。
- ◇参考値として、測点3付近の泥岩の窪みの砂の堆積箇所でヤマトシジミの試料採取をした結果、夏・秋ともに、個体数は2,000個体/m² 台、湿重量は1,000g/m² 台と局所的なヤマトシジミの生息が確認された。

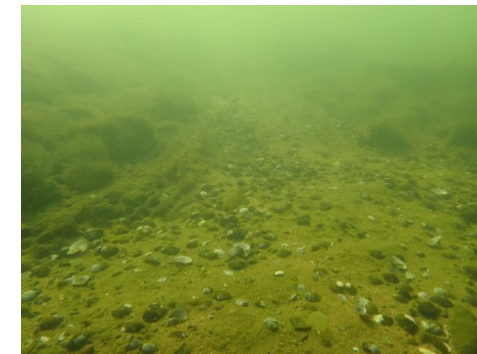
【参考値としてヤマトシジミ用試料を採泥した箇所】

- 底質は全域泥岩であり、一部にみられる泥岩の窪みや溝に石や砂が堆積している。
- ヤマトシジミはその泥岩の窪み等に局所的に生息しているが、全体としての生息量は乏しい。

- 施工後3年目となる平成31年度に、基盤の安定度、底質の状況および主要二枚貝の生息状況について事後モニタリングを行う。
- 整備後の底質は砂主体となり、整備前の泥岩主体の底質環境とは大きく異なる環境に変化する。そのためヤマトシジミの評価にあたっては底質の変化による生息量の変化や、底質がヤマトシジミの生息条件を満たしているか否かに着目する必要がある。

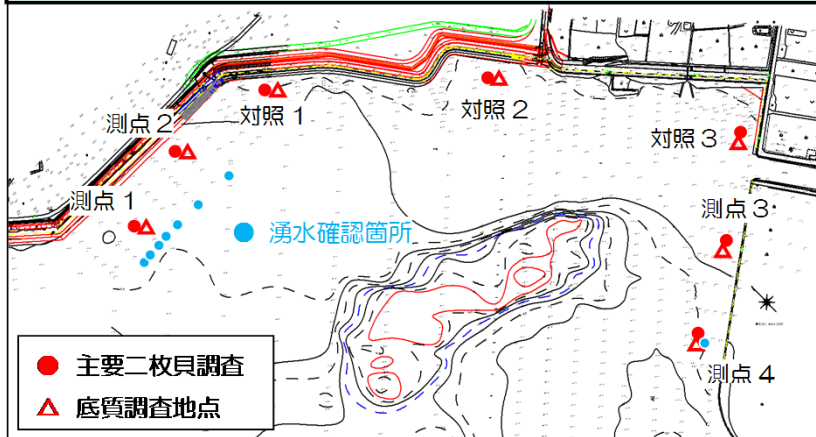
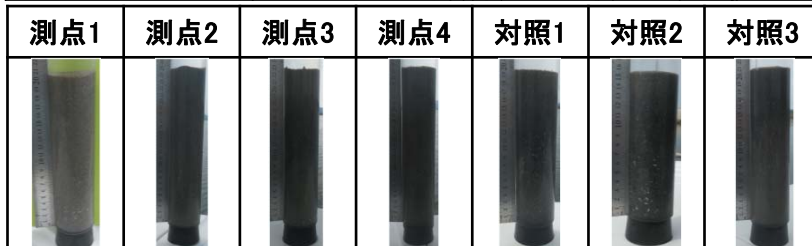
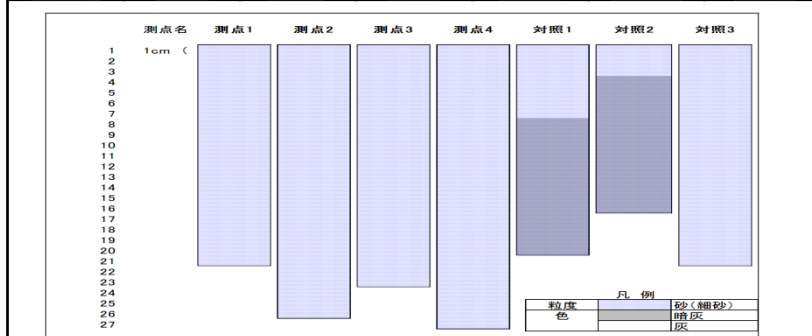
【底質コアの結果】

◇底質は、アサリの生息環境として適していると考えられる。
 ◇湧水が南側の浅場整備予定箇所で1箇所、北側の浅場整備予定箇所沖側で7箇所確認された。

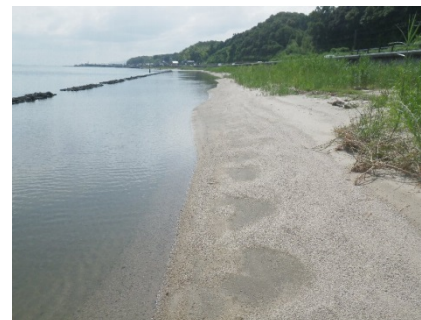
H23年度の汀線付近の状況
ヨシ帯の前面には砂浜が
形成されていた

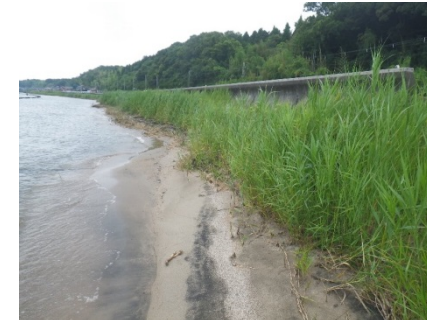
H27年度の汀線付近の状況
砂浜が侵食されヨシ帯付近が
汀線となっていた

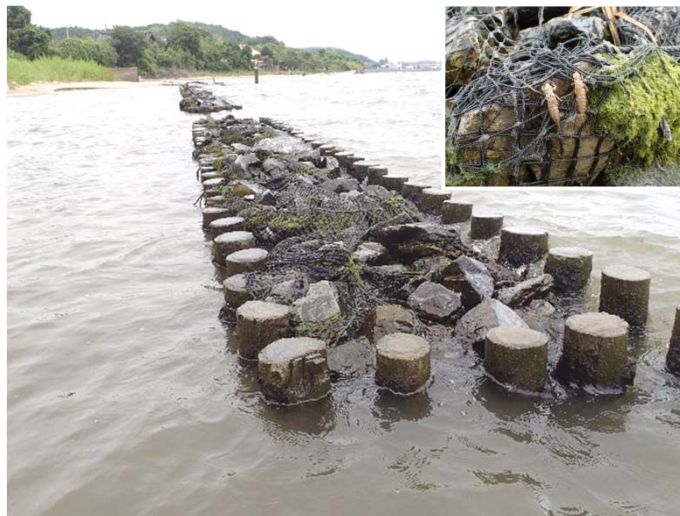
浅場整備後の羽化場所（ヨシ帯）

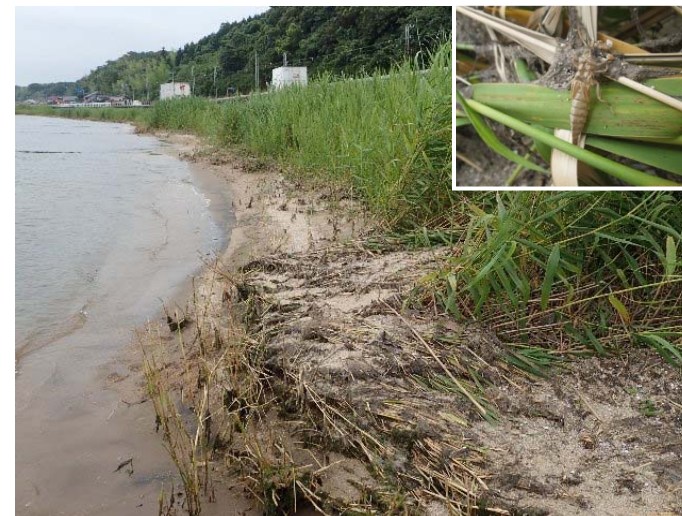
浅場整備後の羽化場所（ヨシ帯）

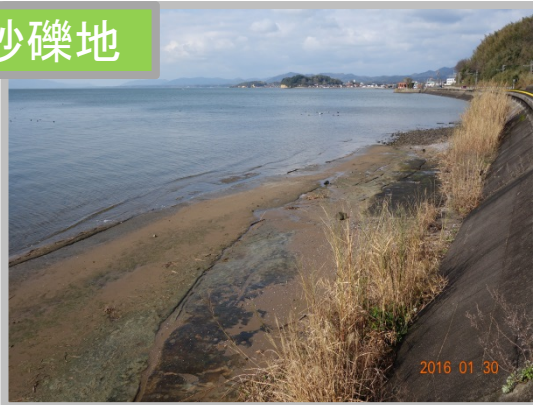
自然の砂礫地

- ◇静穏時の分布傾向：自然の砂礫地で、多くの水鳥が休息・採餌で利用。
- ◇強風時の分布傾向：自然の砂礫地は狭く大部分は波が被る。波が被らない場所で少数の水鳥が休息で利用。

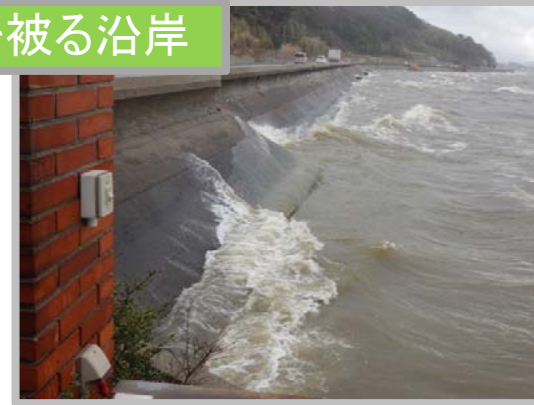
強風時に波を被る沿岸
