平成28年度 モニタリング調査およびその結果について

平成29年7月6日

国土交通省 出雲河川事務所

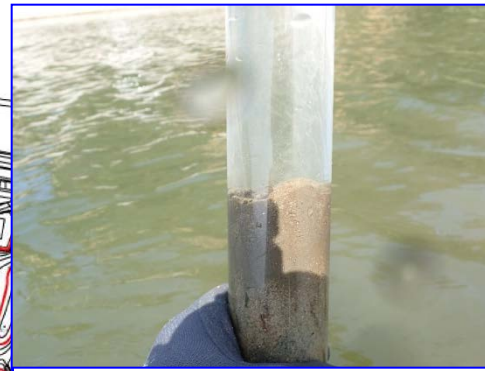
◇侵食された砂は、地区外の東側に漂砂している状況が確認された。

東端突堤の東側には覆砂材が見られる
