## 令和3年8月11日から19日にかけての前線による 大雨での河川の状況等を取りまとめました。

### ～中国地方整備局管内の出水概況【第2報】～

# 令和3年8月11日から19日にかけての前線による大雨 中国地方整備局管内の出水概況【第2報】 8月25日(水) 17時現在

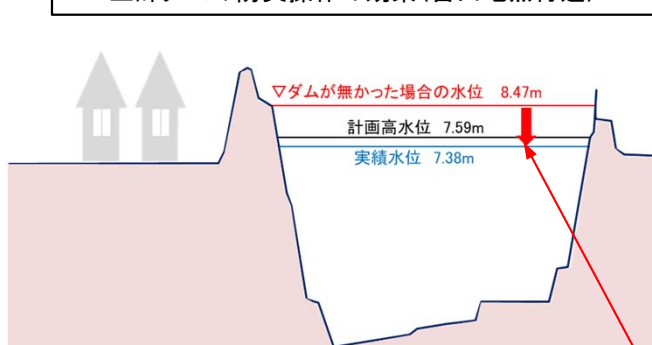
土師ダムの防災操作の効果(吉田地点付近)

土師ダムの貯留により、吉田地点で約1.1m水位を低減させ、計画高水位超過を回避し、越水を防いだと推定されます

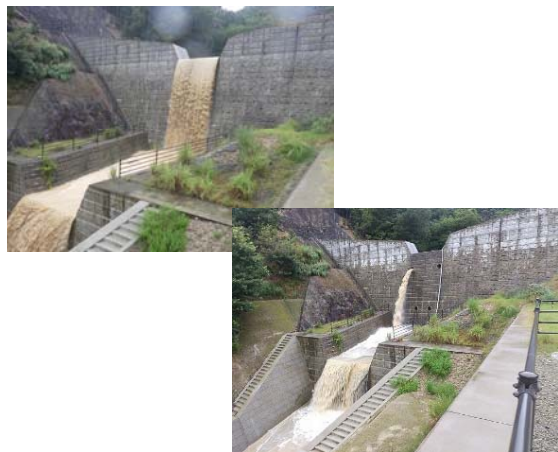
下流から見た砂防堰堤の状況

●左の写真は、8月14日14時頃の状況です。  
 堰堤裏に土砂が溜まり、堰堤に設置している水抜き穴が詰まり、水は水通しを越流しています。

●右の写真は、8月19日15時頃の状況です。  
 19日6時頃に詰まりが解消(左下写真)した水抜き穴から水が出始め、水位が2m程度下がりました。右の写真のように堰堤水通し部のラインまで土砂は堆積しておらず、満砂状態にはなっていないことを確認しました。
