百間川分流部保全方策検討委員会

第2回委員会 説明資料

平成26年2月27日

国土交通省 中国地方整備局 岡山河川事務所

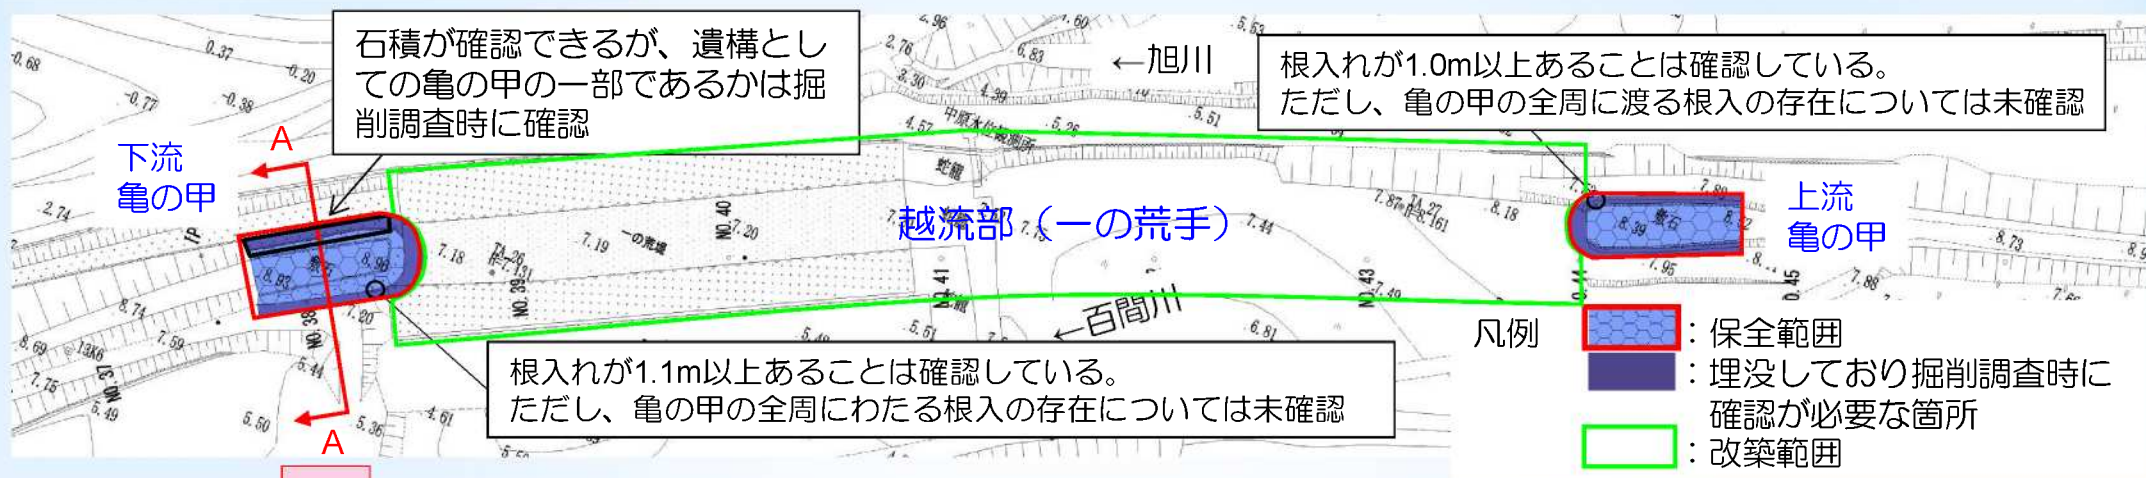
A-A断面（上流亀の甲も同様）

根入れが1.1m以上あることは確認済み（上流は1.0m）

- ・現状は空石積み構造であるため、洪水により度々破壊しており、その都度、修復を繰り返していると推定される。
- ・計画高水流量（下牧地点：6000m³/s）規模の洪水が発生した場合、分流施設が破損し百間川に計画以上の洪水が分流する可能性がある。

- ・安定性照査の結果、亀の甲は計画高水流量流下時に安定性を確保できない。
- ・安定性を確保させるためには、補強が必要となる。
- ・補強方法としては、治水機能を維持するため洪水時に破損しないように亀の甲内部の締固めを行い、練構造にすることが必要である。

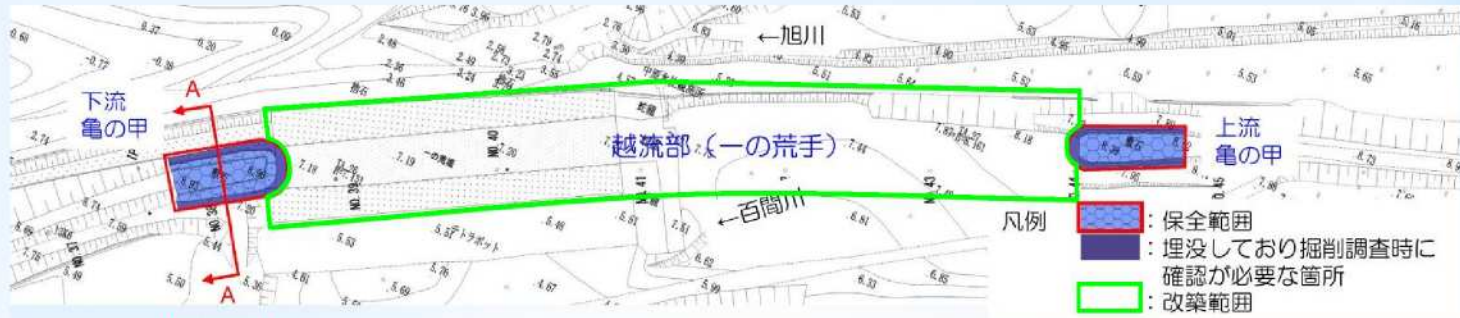
A-A断面（上流亀の甲も同様）

施工時に石の崩落の恐れがある

側面部のみを一時解体し、側面部を練積構造にて復元する案

補修（天端部）
将来的に石材の変位や樹木の進入が懸念されるが、現状を可能な限り残すことを優先し、補修を行う程度とする。

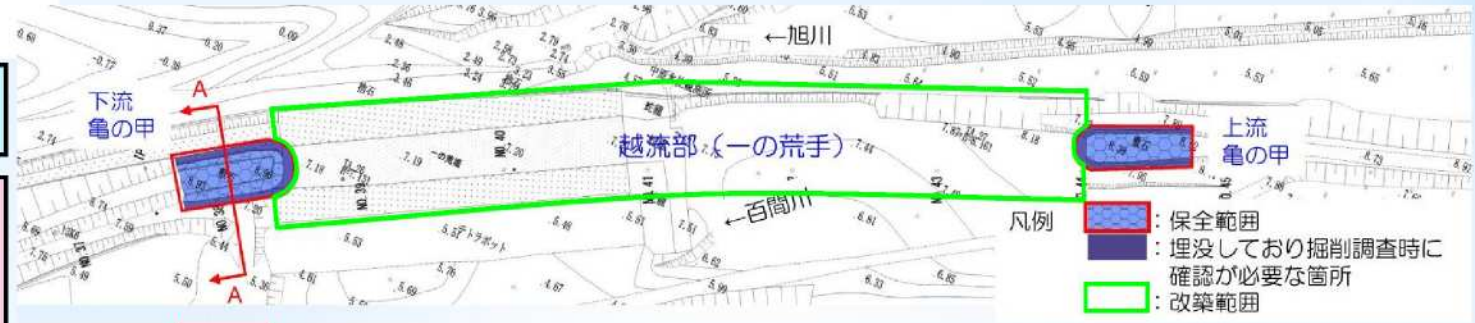
A-A断面（上流亀の甲も同様）

- 天端部の補強なし
⇒樹木の進入の恐れあり
- 根入れ不足時の新設が不可能
- 内部構造の把握が不可能
- 注入効果の確認が不可能
- 施工時にグラウト材の漏えいが発生する
- 除根が不可能
- 内部の締固め等の修繕が不可能

補修（天端部）

将来的に石材の変位や樹木の進入が懸念されるが、現状を可能な限り残すことを優先し、補修を行う程度とする。

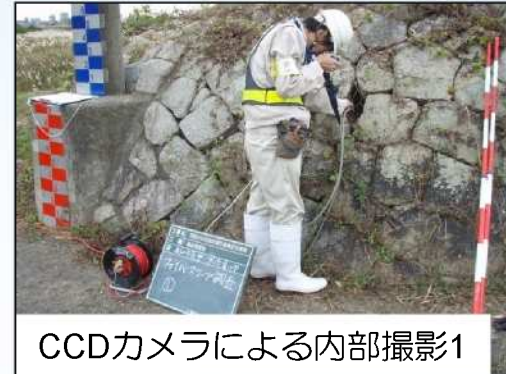
CCDカメラによる内部撮影1

調査項目	一の荒手	
	上流側亀の甲	下流側亀の甲
内部撮影 (CCDカメラ)	△ 天端部1箇所	○ 3断面×5箇所
寸法計測	△ 根入れ1.0m以深の部分が不明	△ 根入れ1.1m以深の部分が不明
外観目視	○ 全面空石積み～張構造、石積み1層、裏込材は割栗石で厚み50cm以上	○ 全面空石積み～張構造、石積み1層、裏込材は割栗石で厚み30cm以上
劣化・損傷 目視点検	○ 劣化・損傷は殆どなし	○ 先端部の石裏空洞あり、隙間に5箇所樹木植生、欠損部1箇所、ずれ数カ所

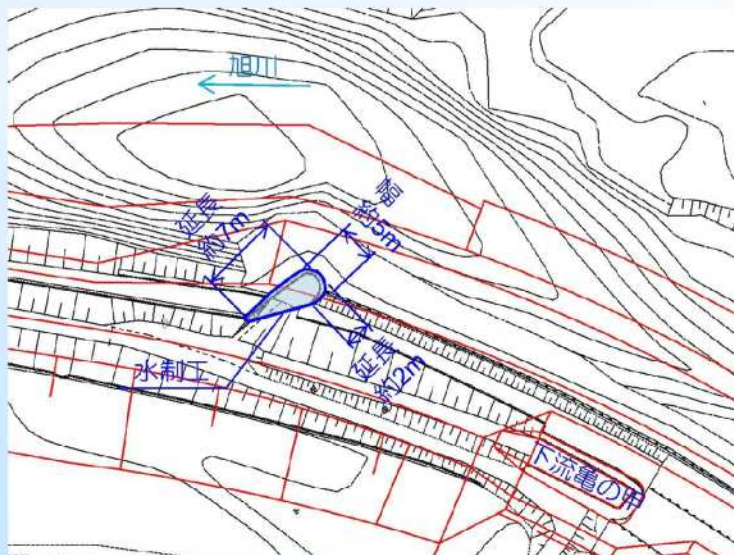
水制部平面図

- 空積みにて現状のまま保存すると、水制が被災した場合、周辺護岸も併せて被災する恐れがあり、破堤への危険性が高まる。
- 練積みにて補強して保全しても洪水時には支障物となり、周辺護岸の被災する懸念は残る。

歴史的価値	歴史的役割 (推定)	・背割堤の最上流部に設置され、水の流れを弱める役割を果たしていた。（「高島の風土記」より） （・「波止」との呼び名から船着き場の名残と推測される。）
	保存状態	・空石積みの水制が残っており、当時の石材・形状を保っていると推測される。
治水上の課題の有無		・現在の空積みでは、構造上安定しない。 ・旭川の正常な流れを阻害する支障物である。 ・水制が被災した場合、周辺護岸も合わせて被災する可能性が高い。
現在の役割		・水制として効果があるかは、不明である。 ・現在、船舶の利用はない。
背割堤嵩上げ後の役割		・治水施設として必要とされる機能はない。
水制の取り扱い		開削調査により施設状況（形状・外観、材料、内部構造等）を記録した上で、撤去する。
