# 第9回 小田川合流点付替え事業 環境影響評価フォローアップ委員会

～ 環境モニタリング調査結果～

[令和6年12月～令和7年11月]

国土交通省 中国地方整備局  
岡山河川事務所

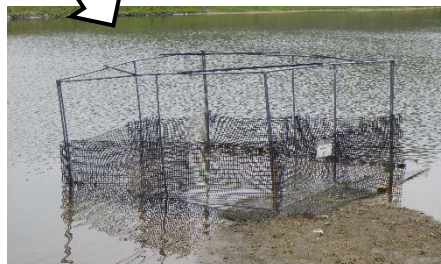
No. 6  
柵の改修  
(R7. 5)
