伊達橋 亀裂台帳

伊達橋亀裂台帳(その1)

整備局	中国地方整備局	事務所名	岡山国道事務所	出張所名	岡南維持出張所	路線名	一般国道30号	現旧区分	現	整理番号1	—
橋梁名	伊達橋	構造形式	ゲルバー鋼ランガーアーチ橋	完成年月	昭和42年	設計基準	昭和39年	製作施工業者	三井造船株式会社	調査年月日	平成26年3月31日

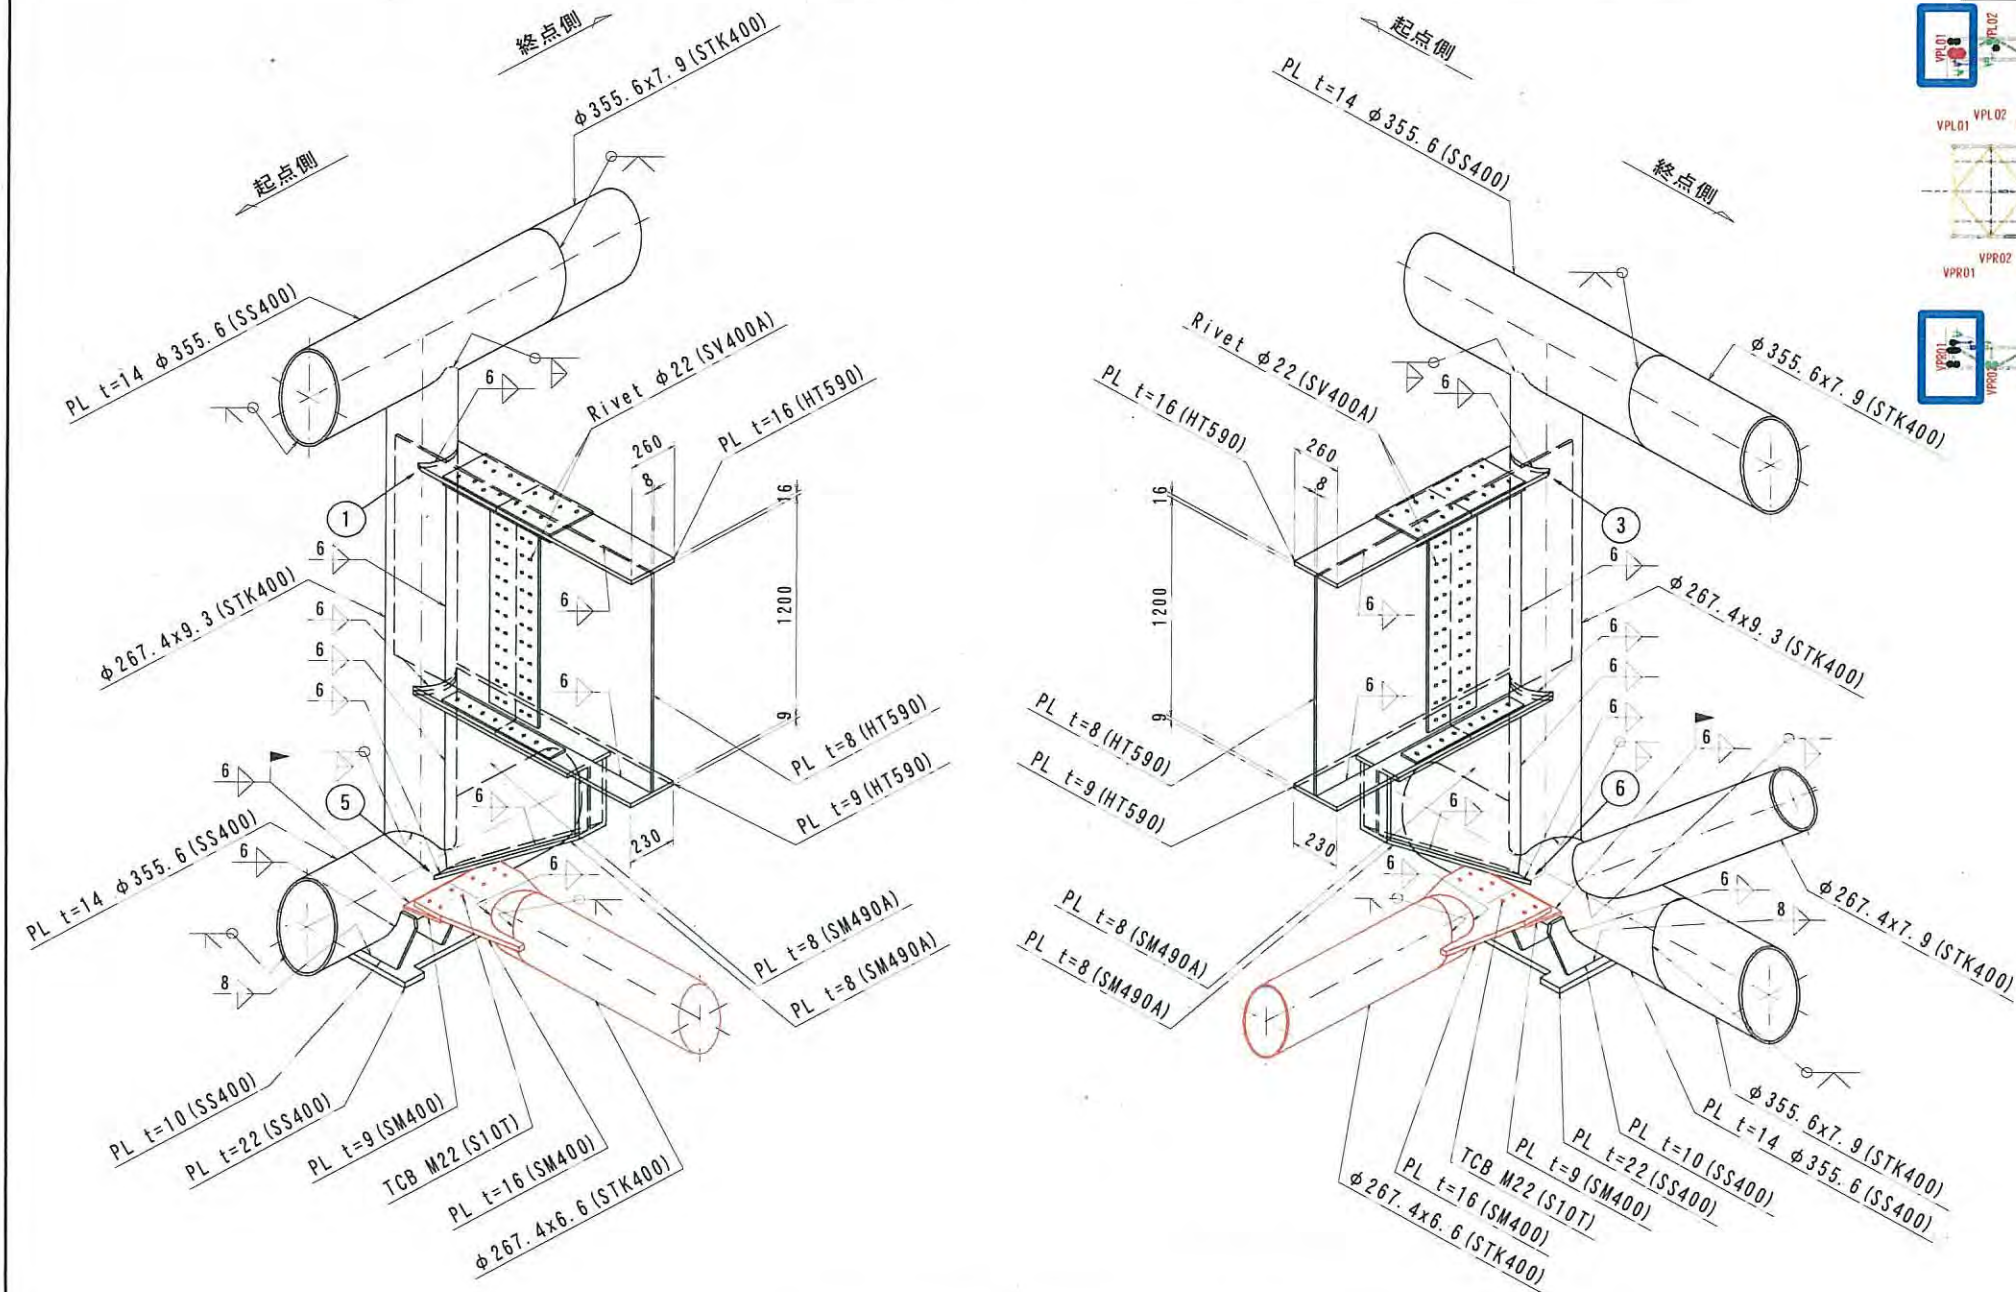
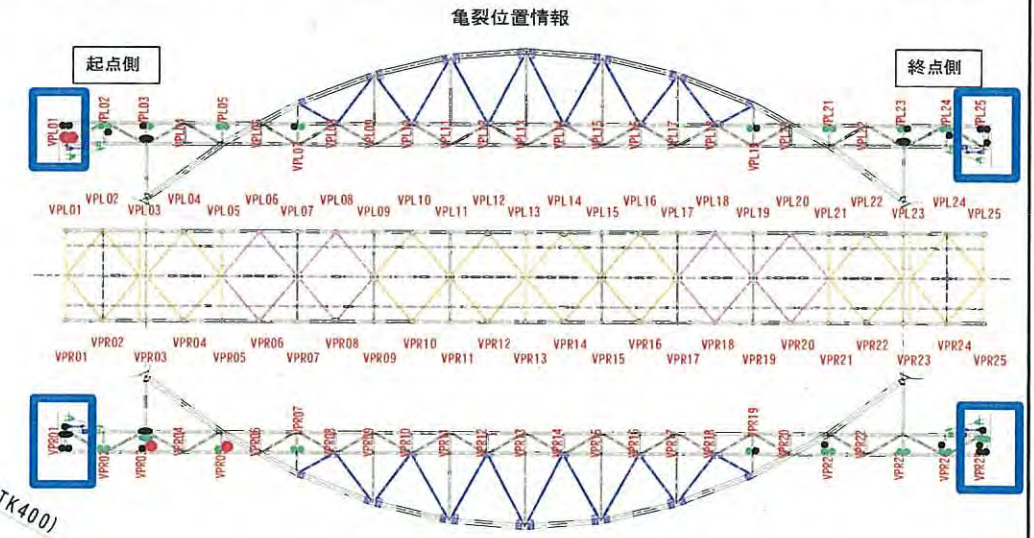
亀裂発生部材の板組概略図(VPL01、VPL25、VPR01、VPR25)

□ は、亀裂位置を示す。

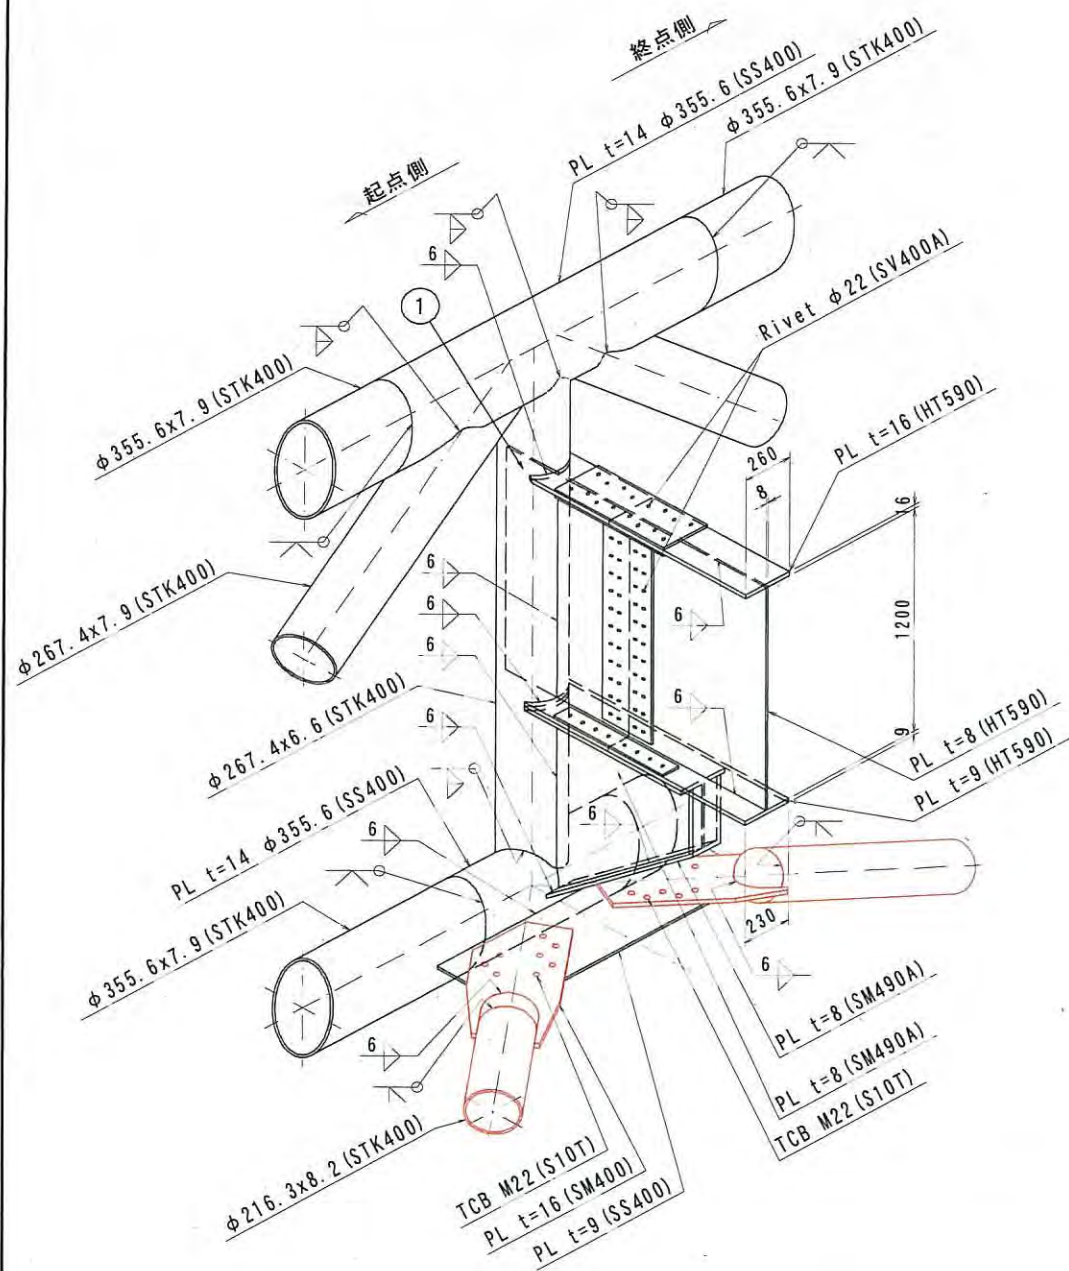
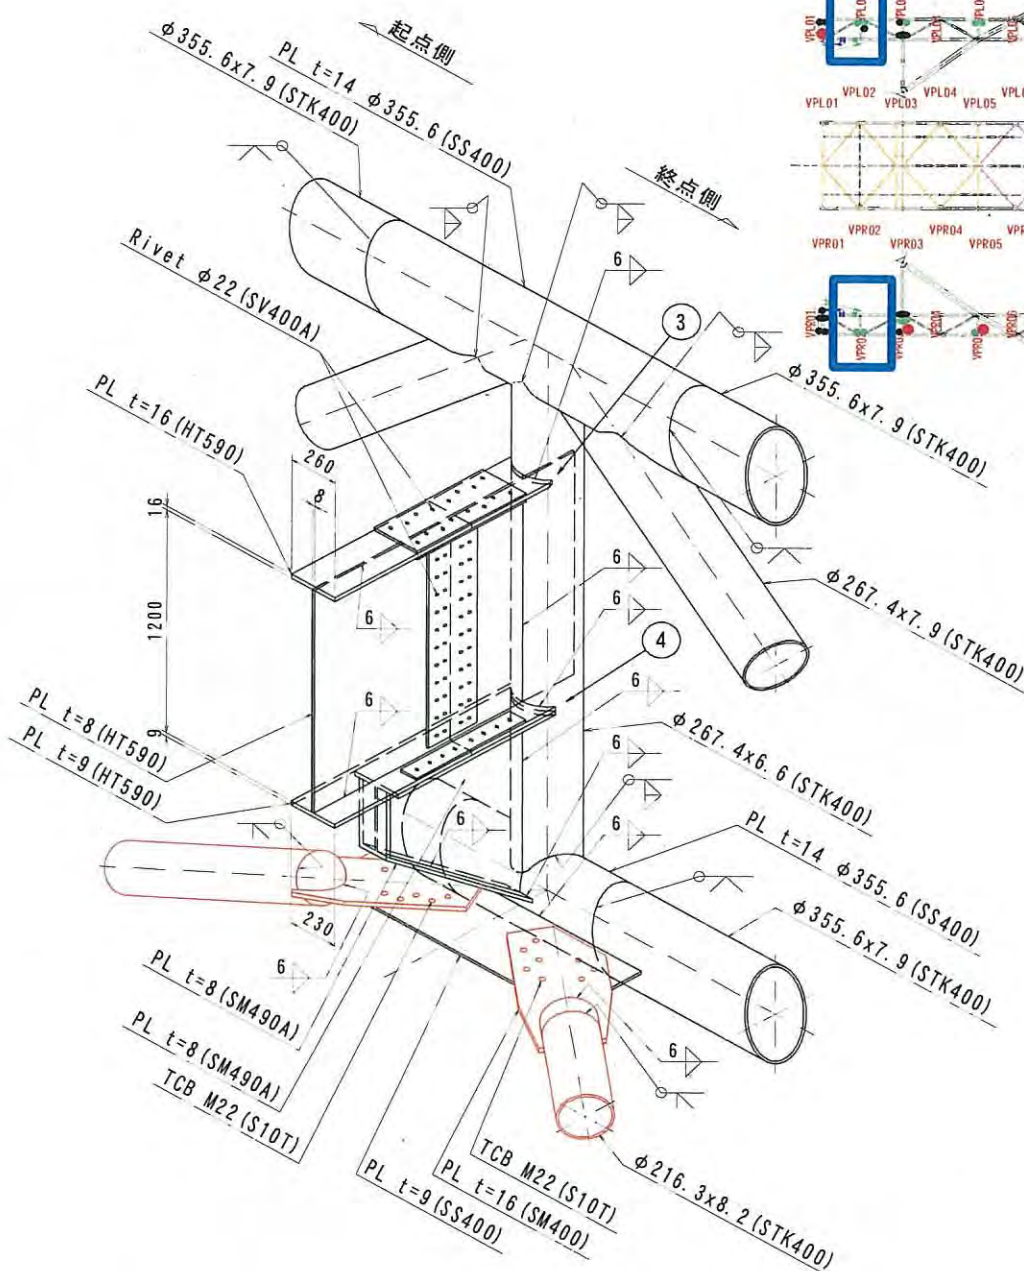
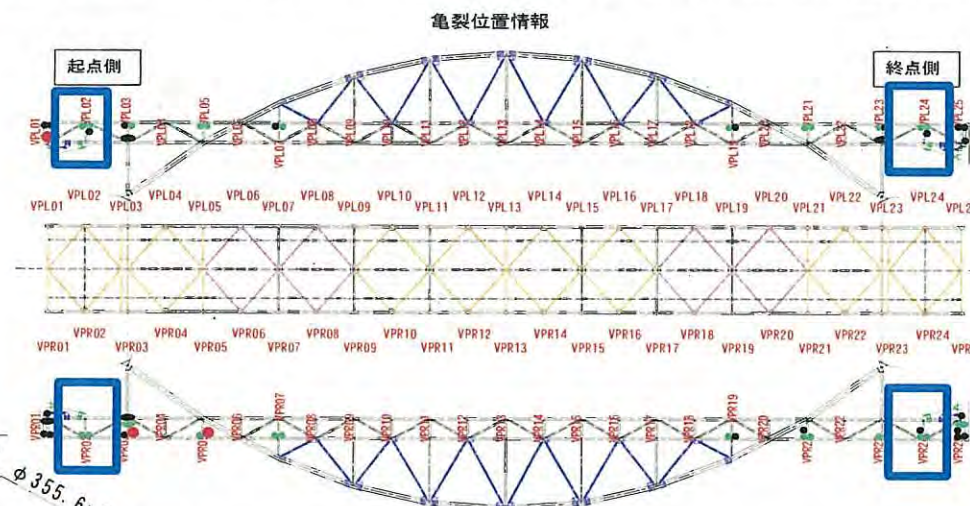
亀裂発生部材の板組概略図(VPL02、VPL24、VPR02、VPR24)

□ は、亀裂位置を示す。

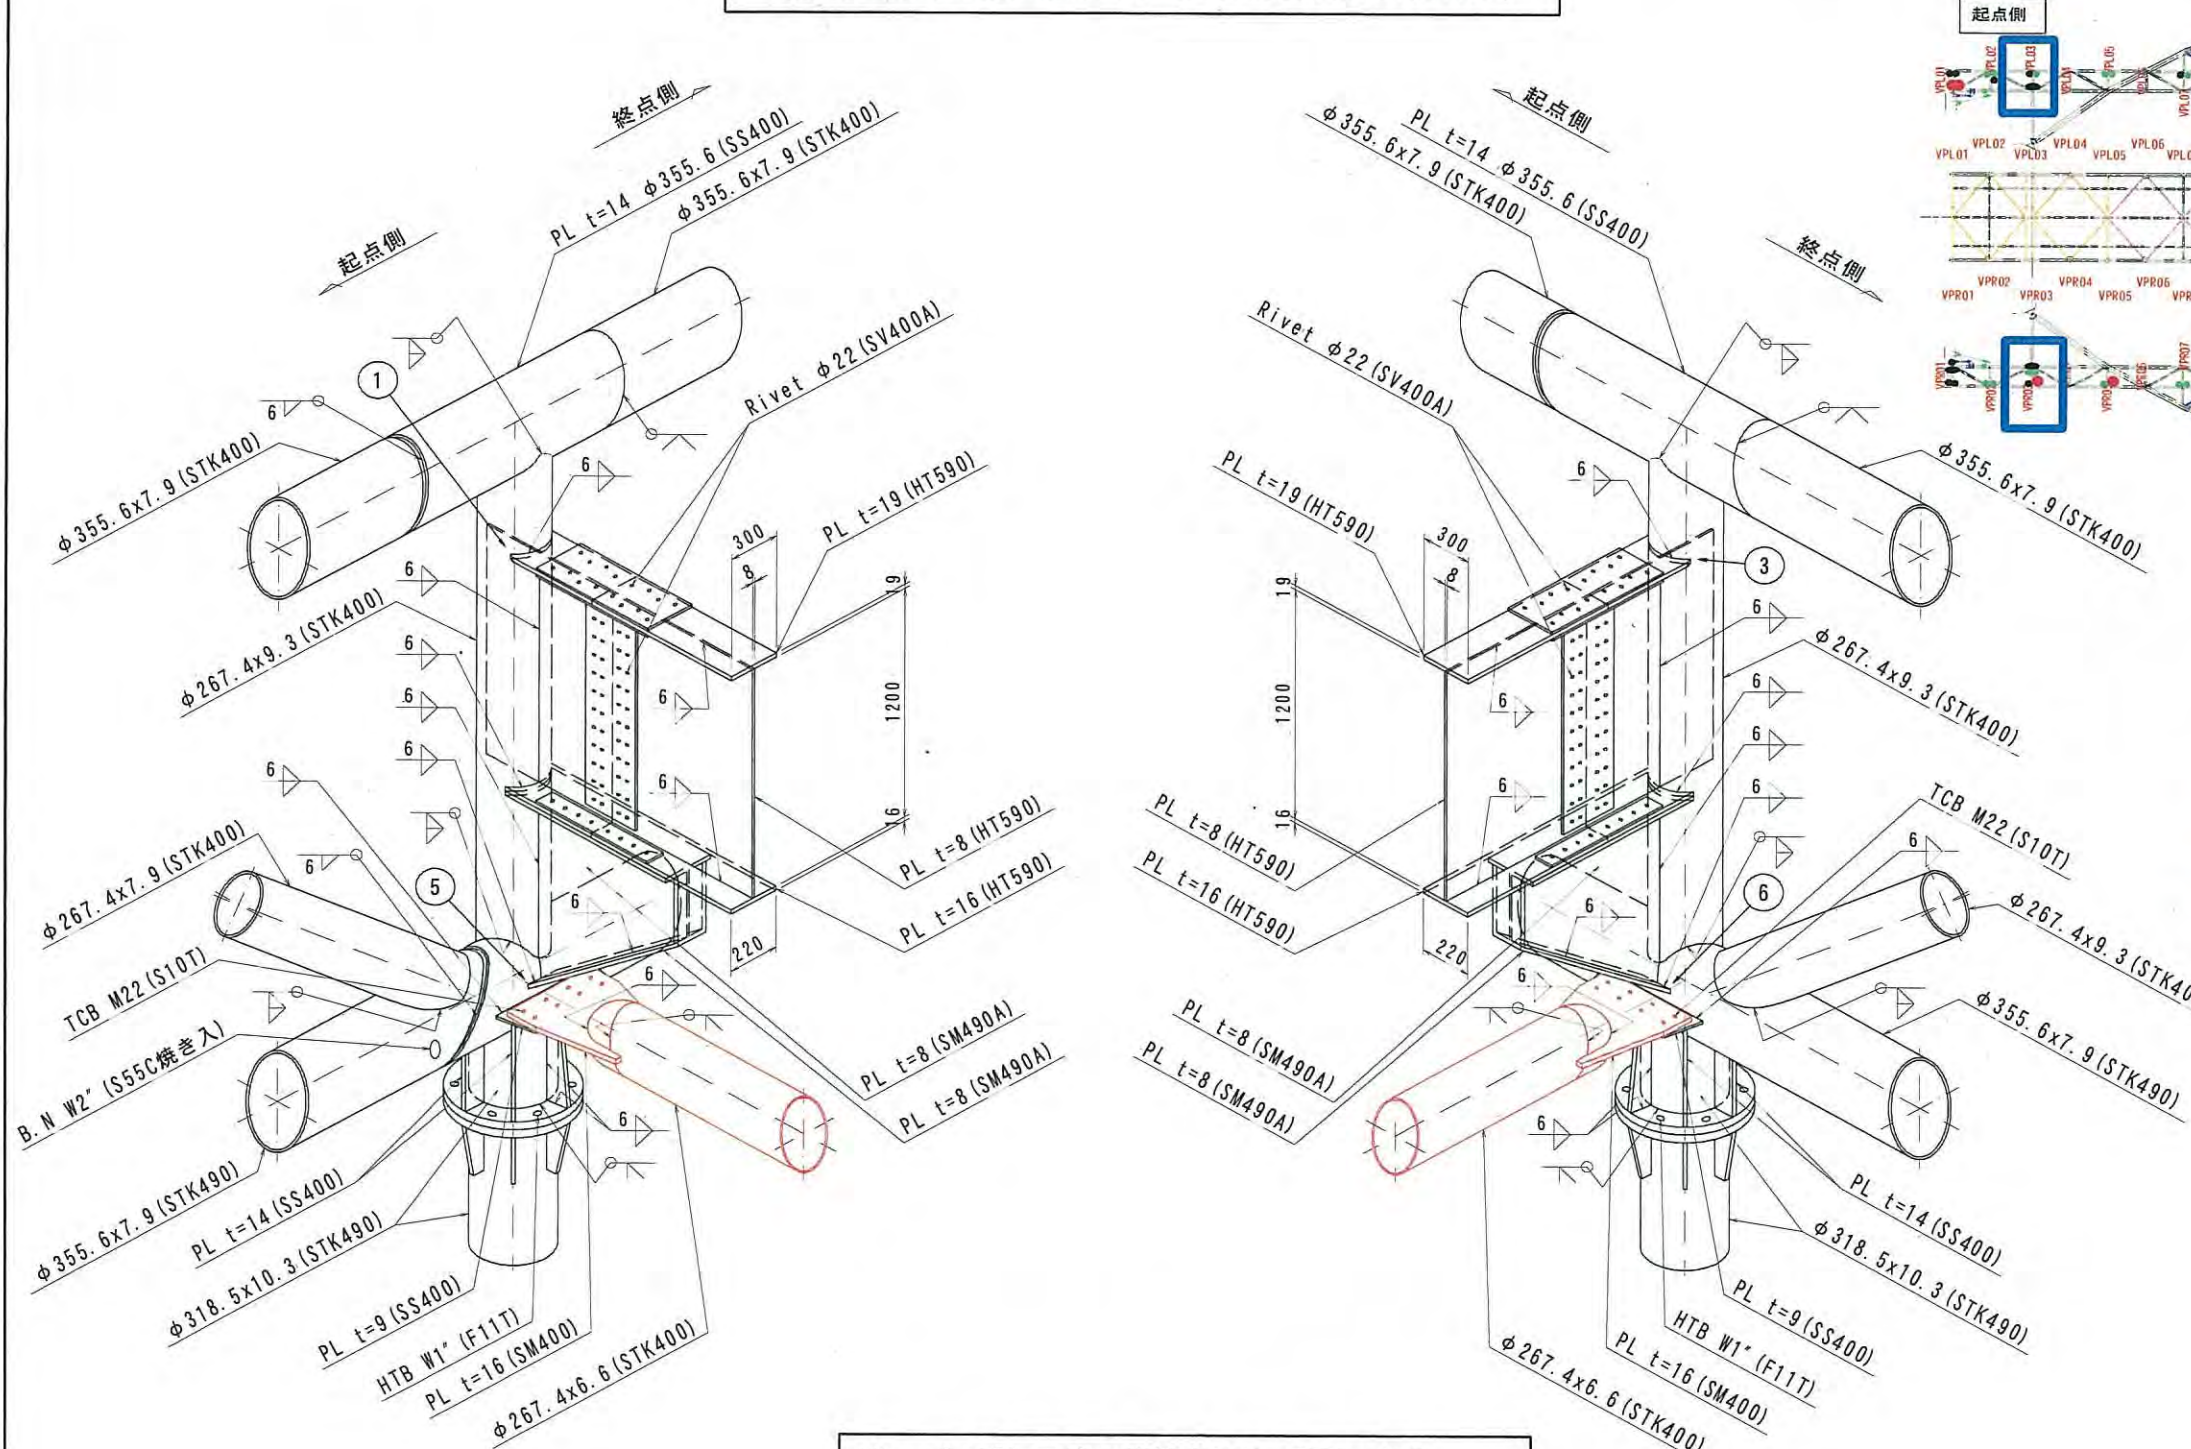
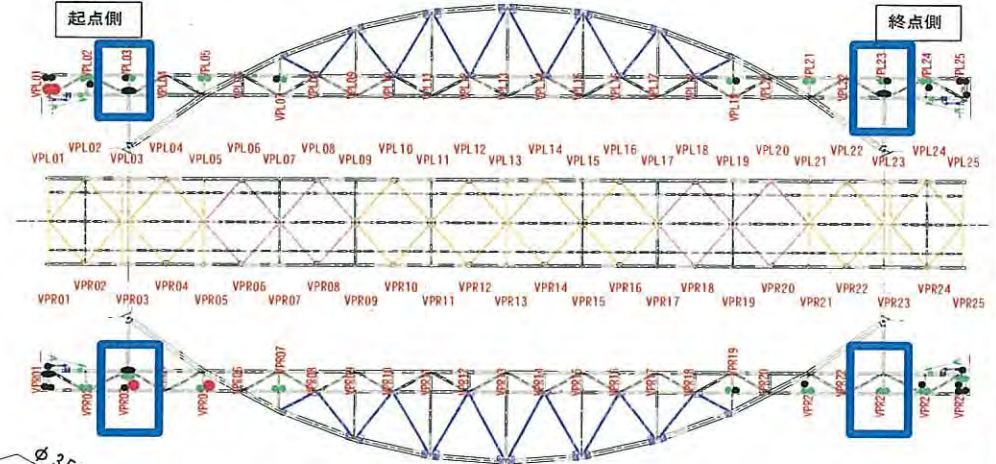
亀裂発生部材の板組概略図 (VPL03、VPL23、VPR03、VPR23)

□ は、亀裂位置を示す。

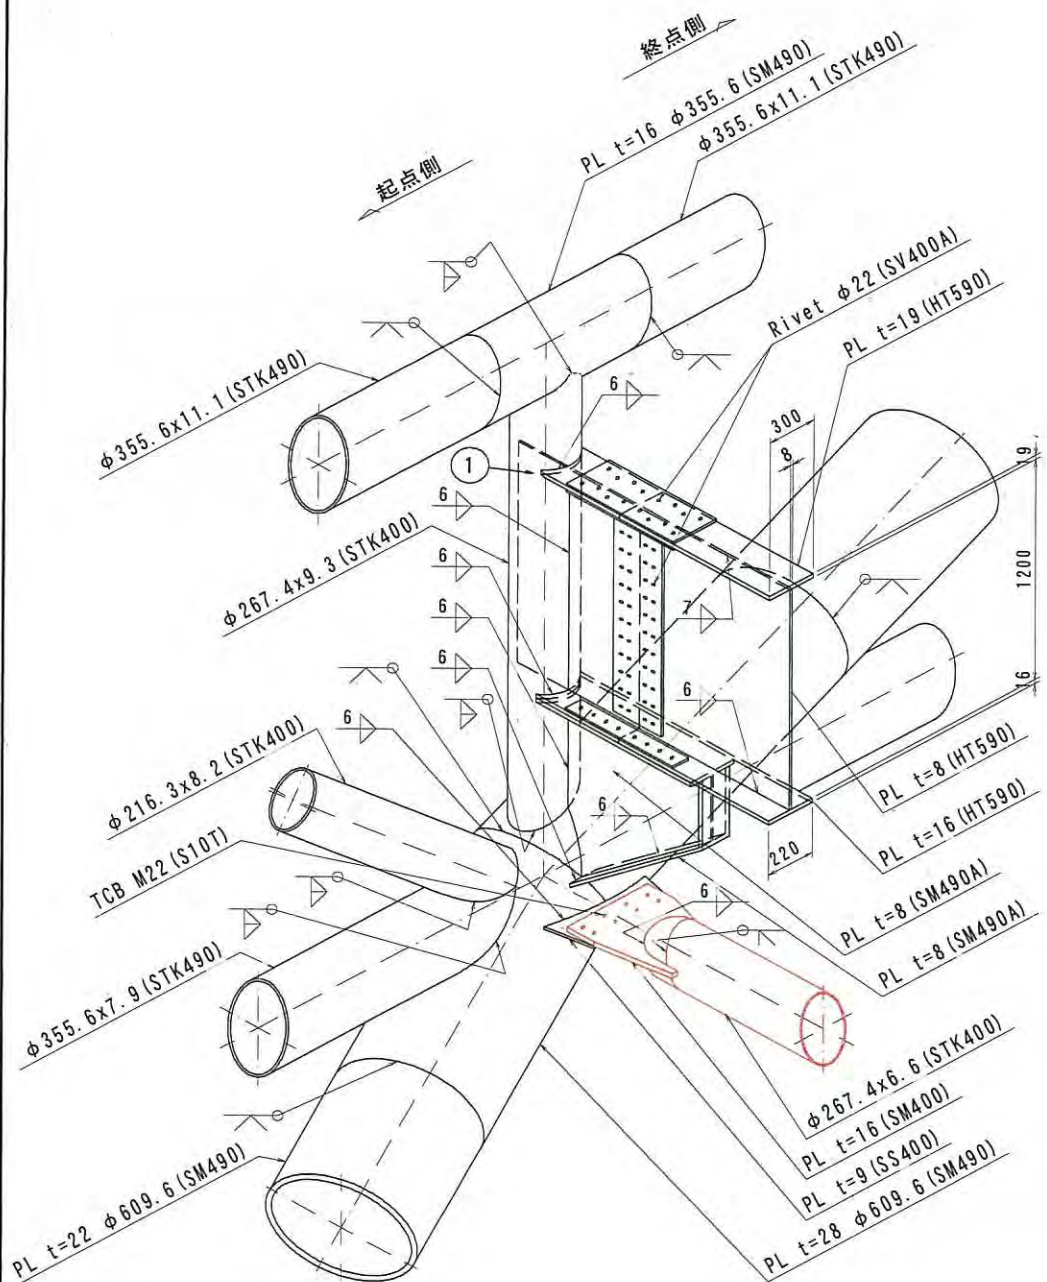
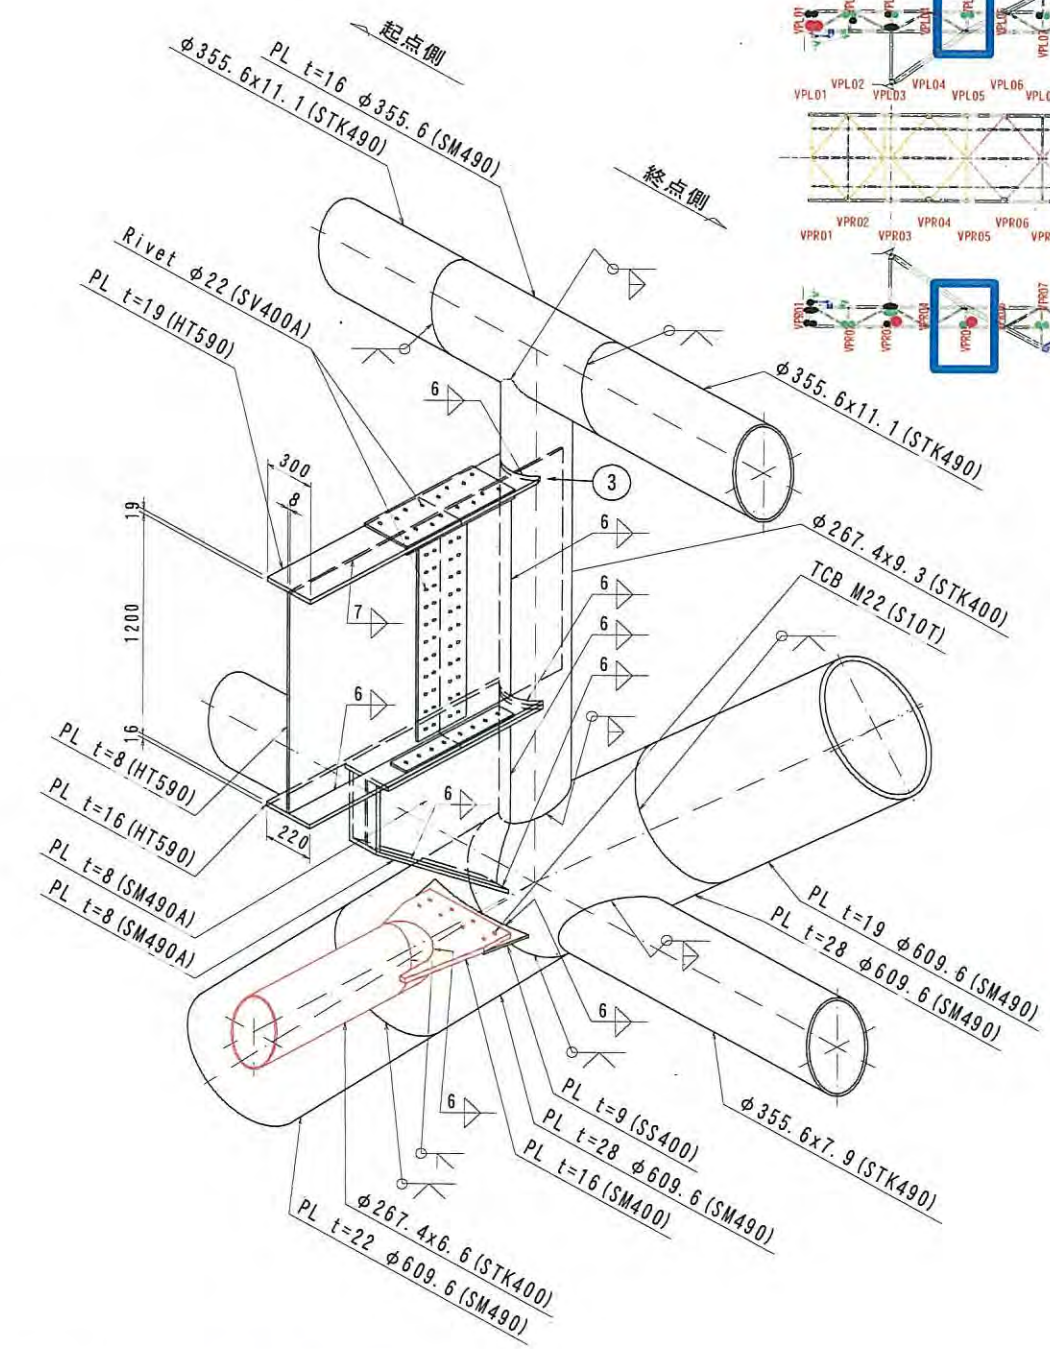
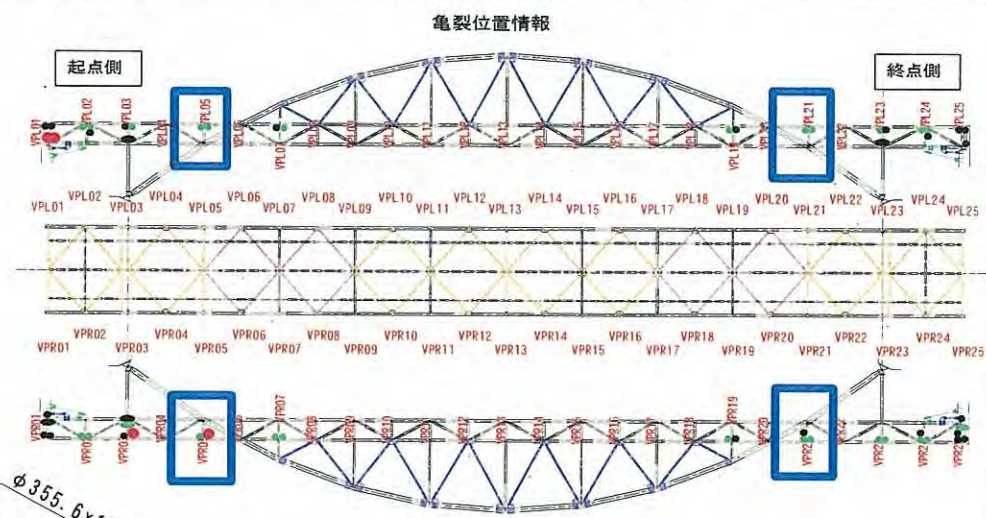
亀裂発生部材の板組概略図(VPL05、VPL21、VPR05、VPR21)

□ は、亀裂位置を示す。

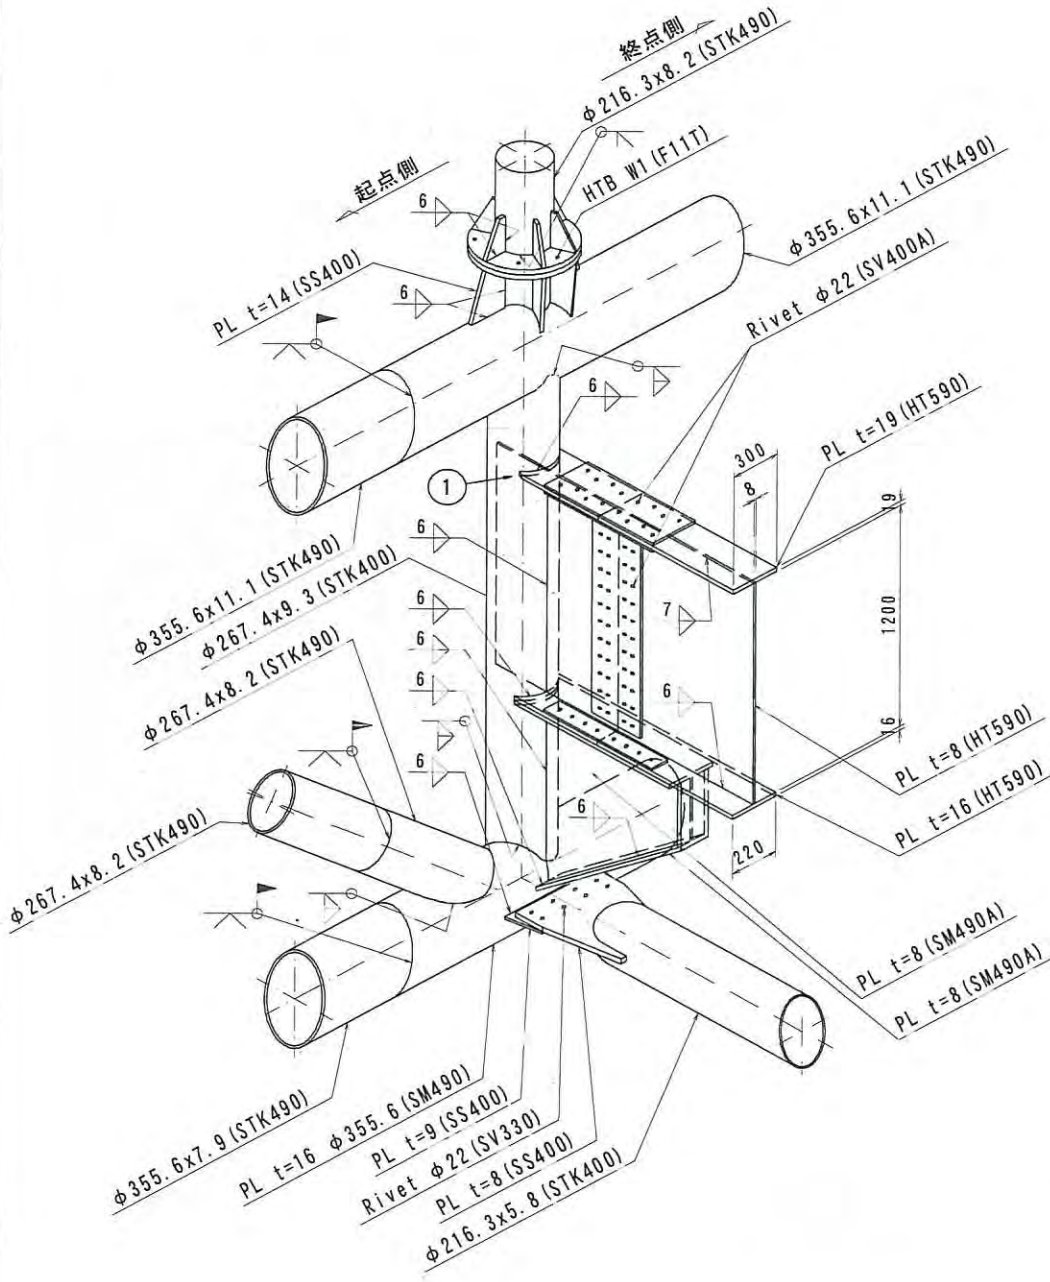
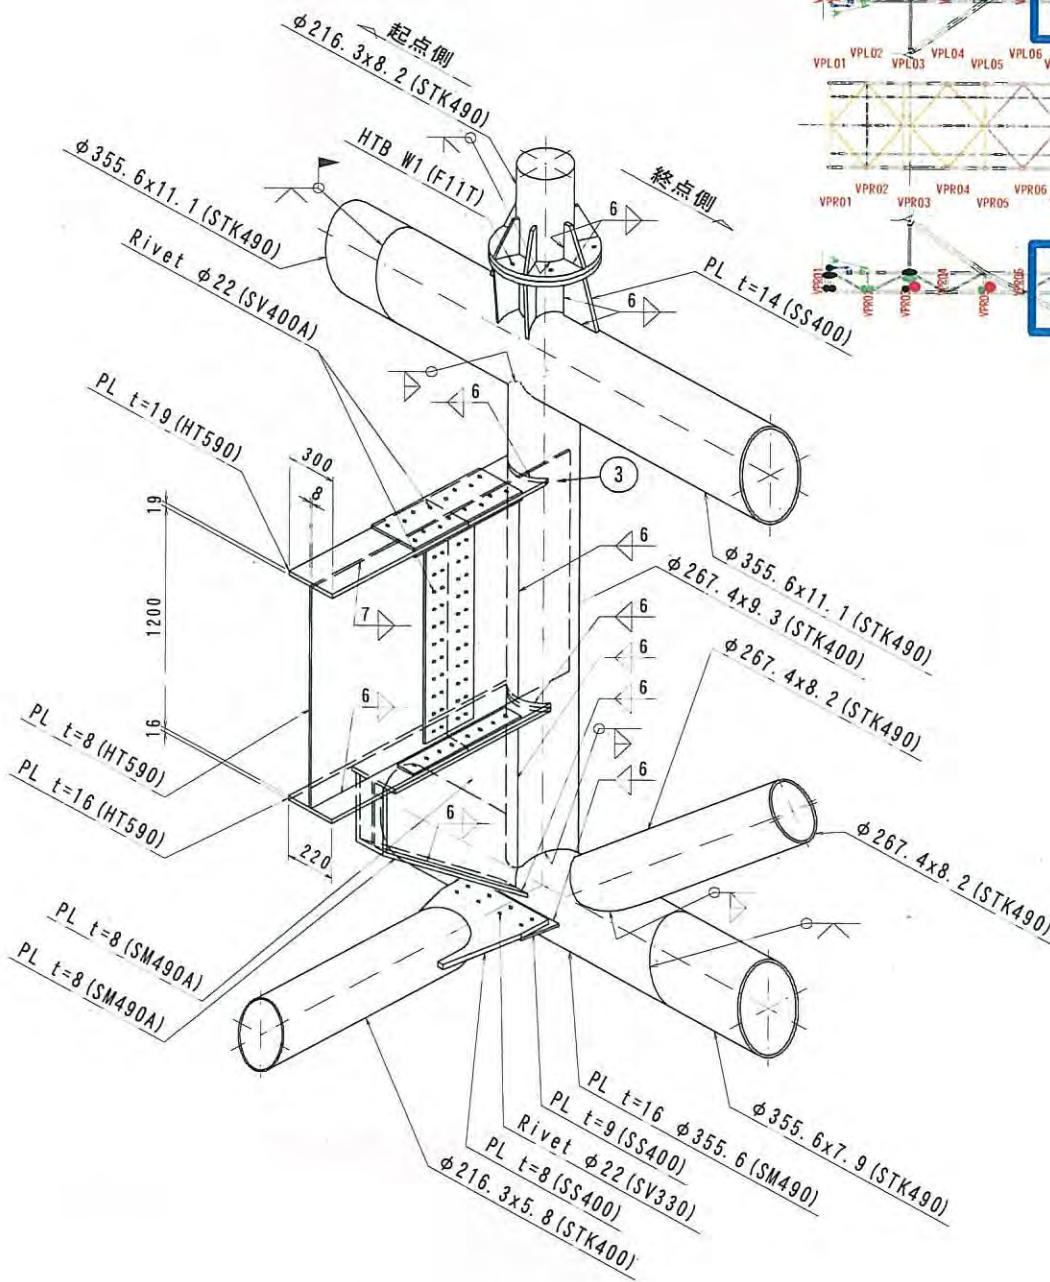
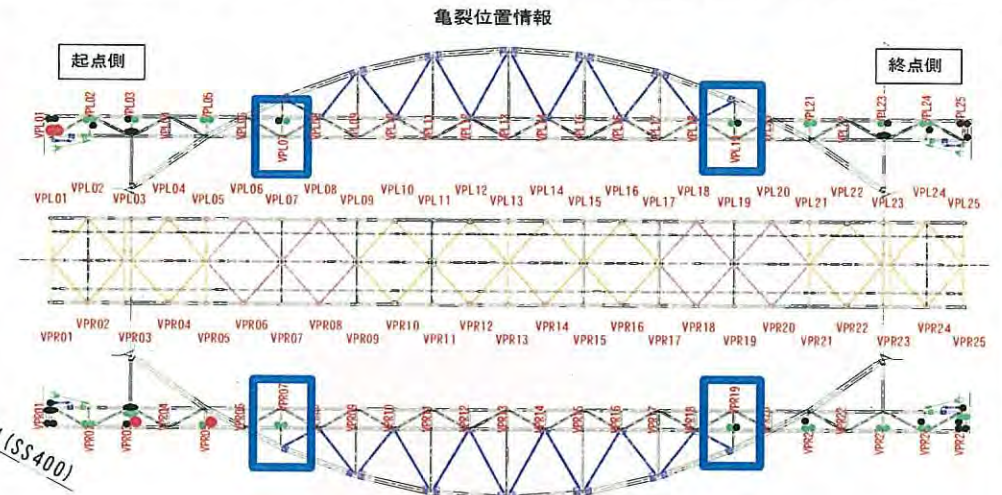
亀裂発生部材の板組概略図(VPL07、VPL19、VPR07、VPR19)

□ は、亀裂位置を示す。

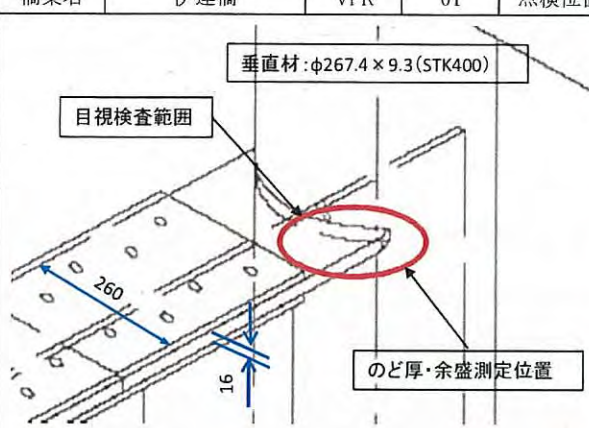
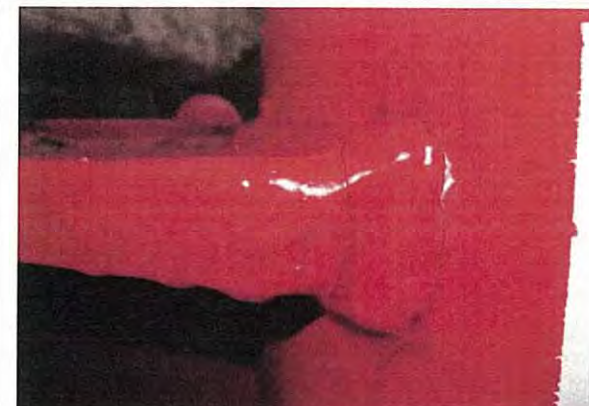
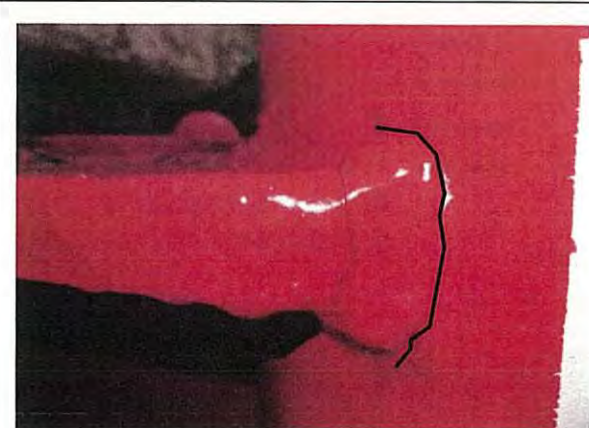
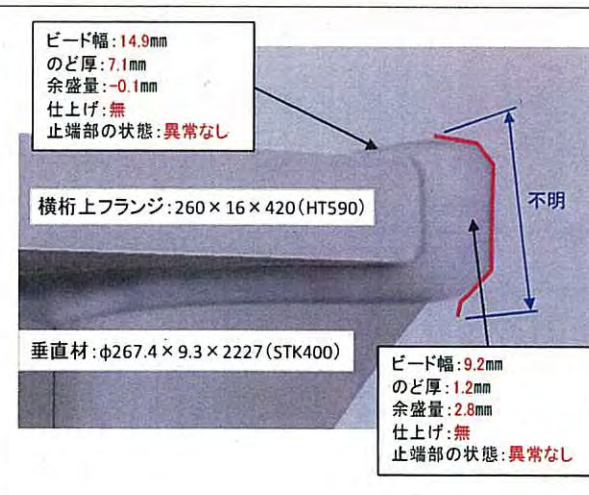
橋梁名	伊達橋	VPR	01	点検位置	①

<p>垂直材:φ267.4×9.3(STK400)</p> <p>目視検査範囲</p> <p>のど厚・余盛測定位置</p>					<p>目視検査範囲</p> <p>塗膜割れ:有・無 局部的な錆:有・無</p> <p>溶接仕上げ:有・無 標準部のど厚:7.1mm 余盛量:-0.1mm コバ部のど厚:1.2mm 余盛量:2.8mm ビード形状及び止端部の状態:異常なし</p>

塗膜割れ	あり	○		なし	---		不明	---	亀裂(目視による)	あり	---		なし	○		不明	---
塗膜割れ	あり	○																					
	なし	---																					
	不明	---																					
亀裂(目視による)	あり	---																					
	なし	○																					
	不明	---

<p>ビード幅:14.9mm のど厚:7.1mm 余盛量:-0.1mm 仕上げ:無 止端部の状態:異常なし</p> <p>横桁上フランジ:260×16×420(HT590)</p> <p>垂直材:φ267.4×9.3×2227(STK400)</p> <p>ビード幅:9.2mm のど厚:1.2mm 余盛量:2.8mm 仕上げ:無 止端部の状態:異常なし</p> <p>不明</p> <p>塗膜割れ延長:不明 亀裂延長:不明</p>					<p>目視検査</p> <p>(スケッチ)</p>

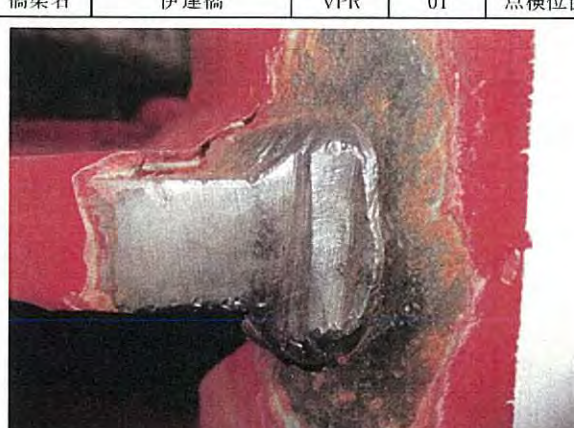
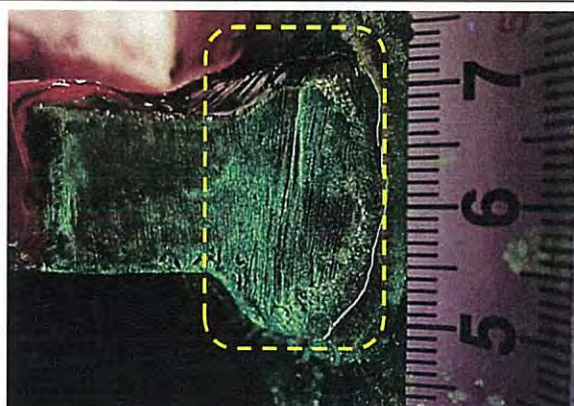
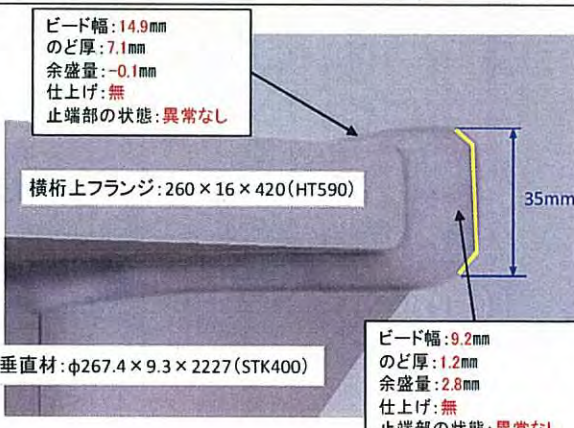
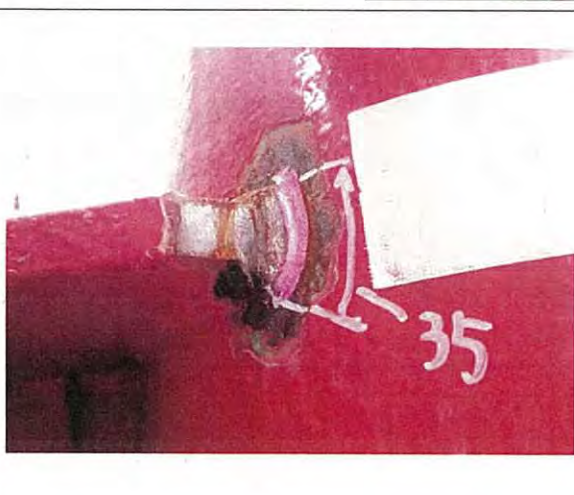
橋梁名	伊達橋	VPR	01	点検位置	①

<p>磁粉探傷検査</p> <p>(塗膜除去)</p> <p>検査範囲: ビード止端部から20mm</p> <p>溶接仕上げ状況</p> <p>ビード仕上げ無し</p>

<p>磁粉探傷検査</p> <p>(亀裂指示模様)</p> <p>①:l=35mm</p> <p>※切削後</p> <table border="1"> <tr> <td>MT結果</td> <td>あり</td> <td>○</td> </tr> <tr> <td>亀裂の有無</td> <td>なし</td> <td>---</td> </tr> </table>	MT結果	あり	○	亀裂の有無	なし	---
MT結果	あり	○									
亀裂の有無	なし	---

<p>ビード幅:14.9mm のど厚:7.1mm 余盛量:-0.1mm 仕上げ:無 止端部の状態:異常なし</p> <p>横桁上フランジ:260×16×420(HT590)</p> <p>35mm</p> <p>垂直材:φ267.4×9.3×2227(STK400)</p> <p>ビード幅:9.2mm のど厚:1.2mm 余盛量:2.8mm 仕上げ:無 止端部の状態:異常なし</p> <p>亀裂延長:35mm</p>					<p>磁粉探傷検査</p> <p>(スケッチ)</p> <p>特記事項</p> <p>亀裂延長:35mm</p>

<p>検査力所の養生</p> <p>※応急対策後(切削、ストップホール等)に防錆処理を行う。</p>

応急対策方針	切削	亀裂TYPE	A
	イメージ図		備考
<p>【凡例】 切削範囲: -----</p>		<p>【特徴】 ■ 上フランジコバ面の、垂直材側の止端部に止まる亀裂 (亀裂先端は、全て、垂直材側の止端部)</p> <p>【応急対策】 ※1 ■ 1mmずつ切削→MT調査を実施→亀裂がなくなるまで切削</p> <p>【結果】 ■ 2mm切削で亀裂消去</p>	
		<p>※1 MT: 磁粉探傷試験 (Magnetic Particle Testing)</p>

切削深さ (mm)	0	1	2	3	4	5	6	7	8	9
亀裂全長 (mm)	35	17	亀裂消去	-	-	-	-	-	-	-

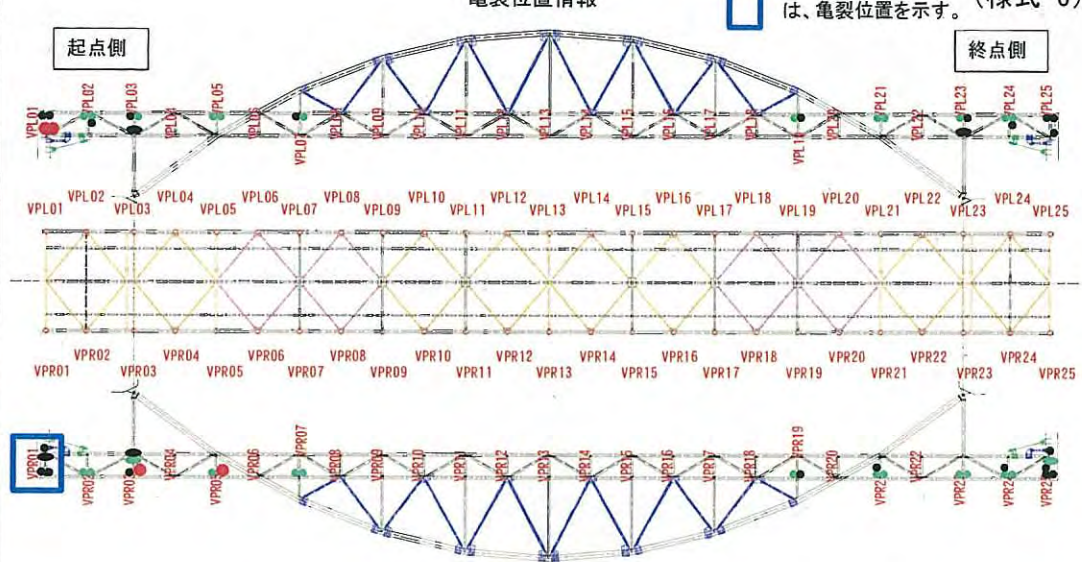
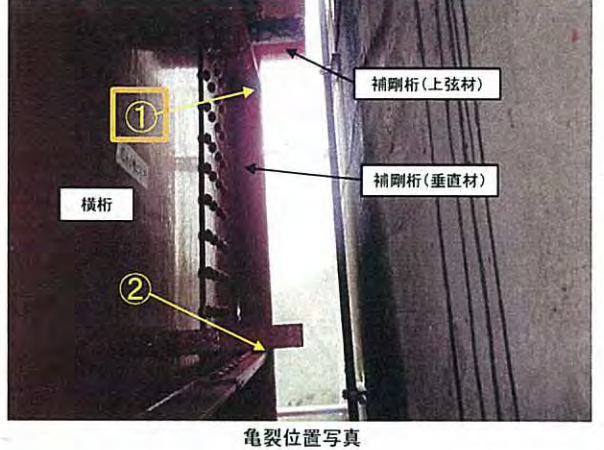
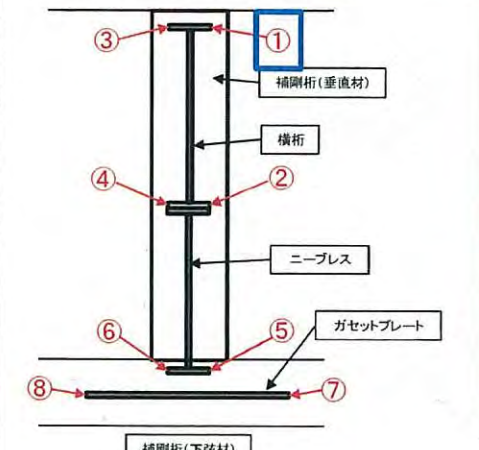
VPR01-①

亀裂位置情報 □ は、亀裂位置を示す。(様式-6)

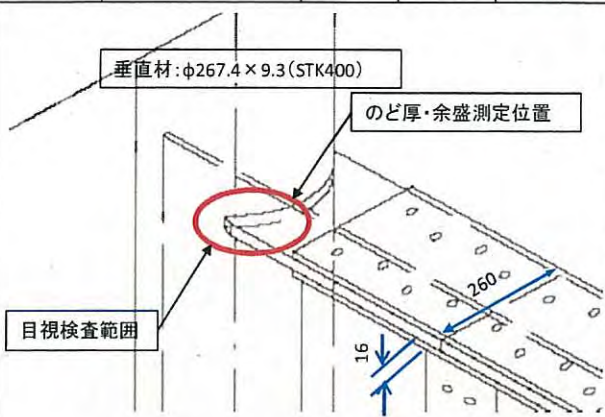
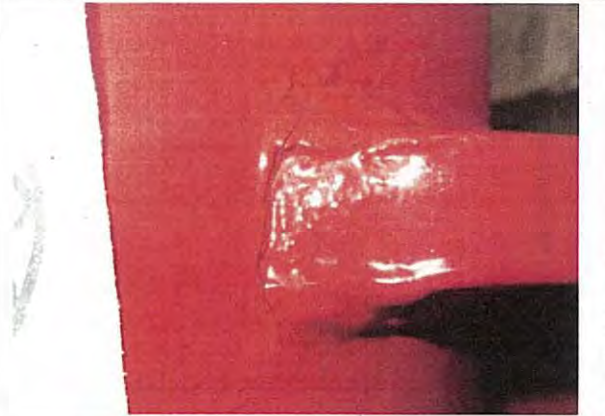
橋梁名	伊達橋	VPR	01	点検位置	③

<p>目視検査範囲</p> <p>塗膜割れ: 有・無 局部的な錆: 有・無</p> <p>溶接仕上げ: 有・無</p> <p>標準部 のど厚: 5.7mm 余盛量: 0.3mm</p> <p>コバ部 のど厚: 3.6mm 余盛量: 4.4mm</p> <p>ビード形状及び止端部の状態: 異常なし</p>

<p>目視検査</p> <p>(調査カ所近影)</p>

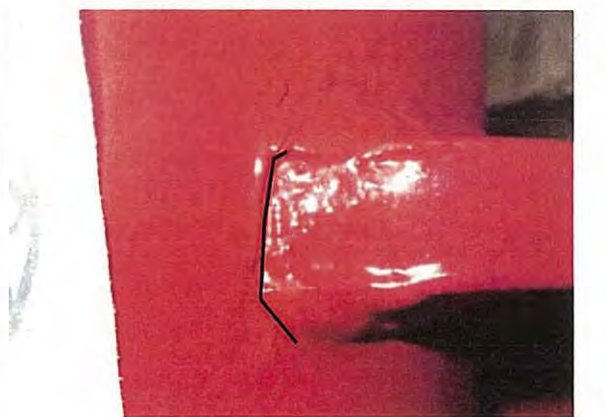
<p>目視検査</p> <p>塗膜割れのマーキング</p>

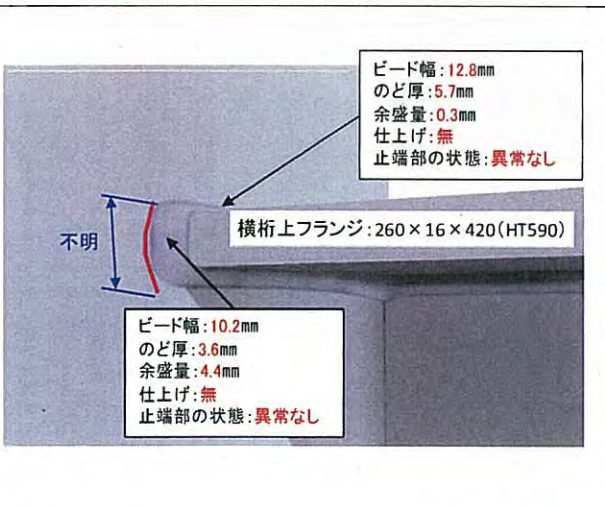
<p>目視検査</p> <p>(スケッチ)</p> <p>塗膜割れ延長: 不明 亀裂延長: 不明</p>

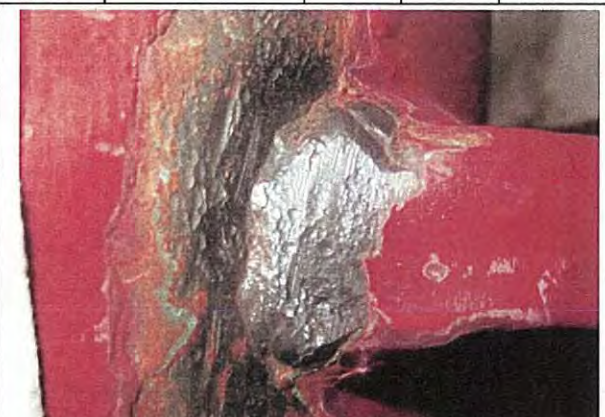
橋梁名	伊達橋	VPR	01	点検位置	③

<p>磁粉探傷検査</p> <p>(塗膜除去)</p> <p>検査範囲: ビード止端部から20mm</p> <p>溶接仕上げ状況</p> <p>ビード仕上げ無し</p>

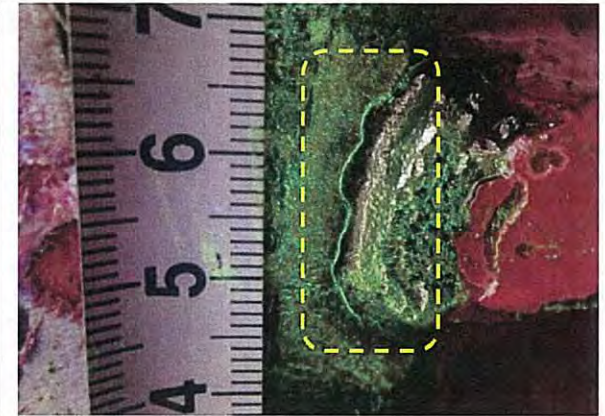
<p>磁粉探傷検査</p> <p>(亀裂指示模様)</p> <p>①:l=30mm</p> <p>※切削後</p>

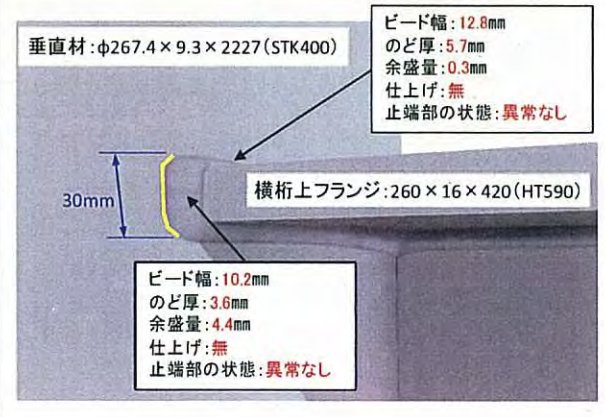
<p>磁粉探傷検査</p> <p>(スケッチ)</p> <p>特記事項</p> <p>亀裂延長: 30mm</p>

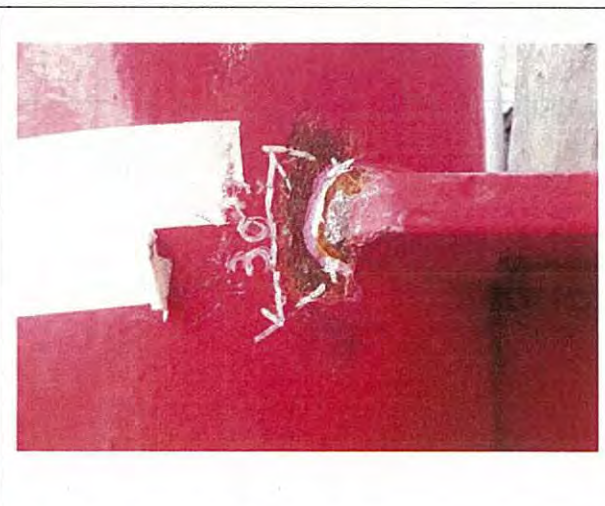
<p>検査カ所の養生</p> <p>※応急対策後(切削、ストップホール等)に防錆処理を行う。</p>
