伊達橋 亀裂台帳

伊達橋亀裂台帳(その1)

整備局	中国地方整備局	事務所名	岡山国道事務所	出張所名	岡南維持出張所	路線名	一般国道30号	現旧区分	現	整理番号1	—
橋梁名	伊達橋	構造形式	ゲルバー鋼ランガーアーチ橋	完成年月	昭和42年	設計基準	昭和39年	製作施工業者	三井造船株式会社	調査年月日	平成26年3月31日

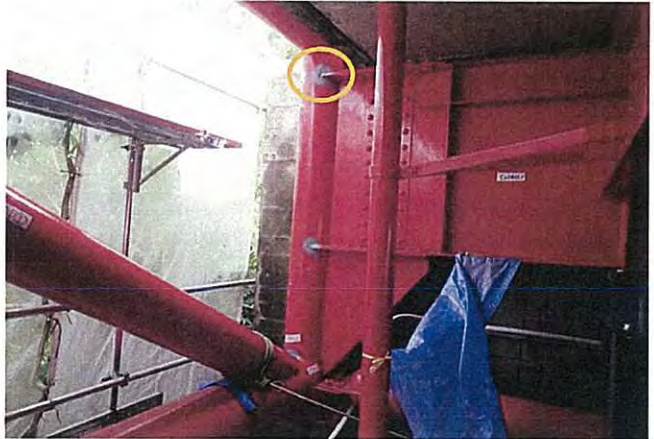
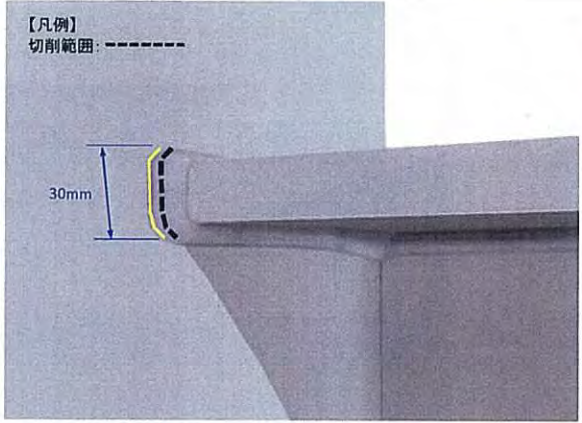
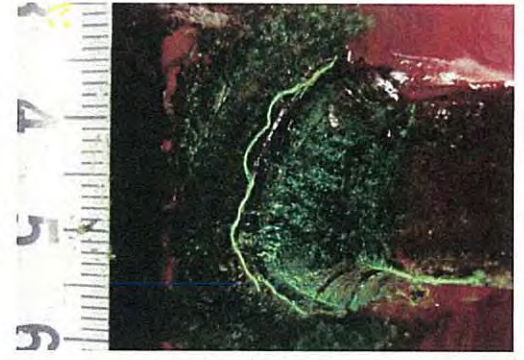
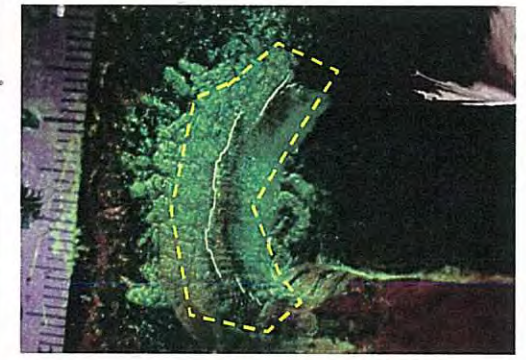
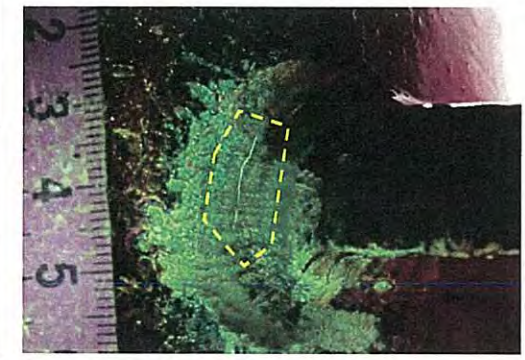
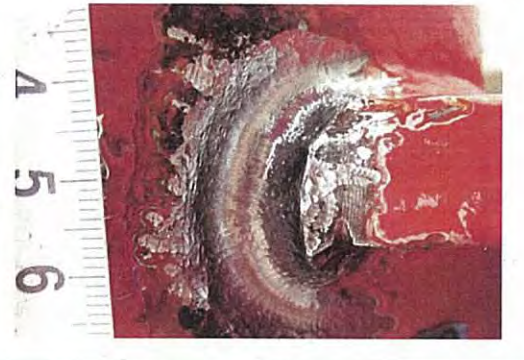
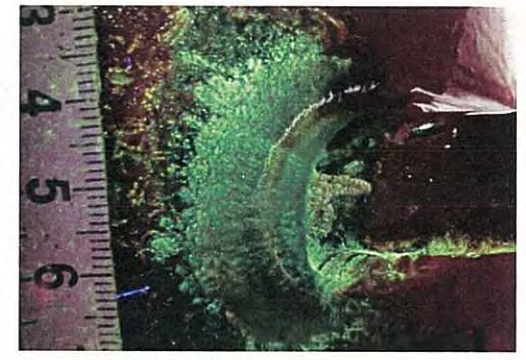
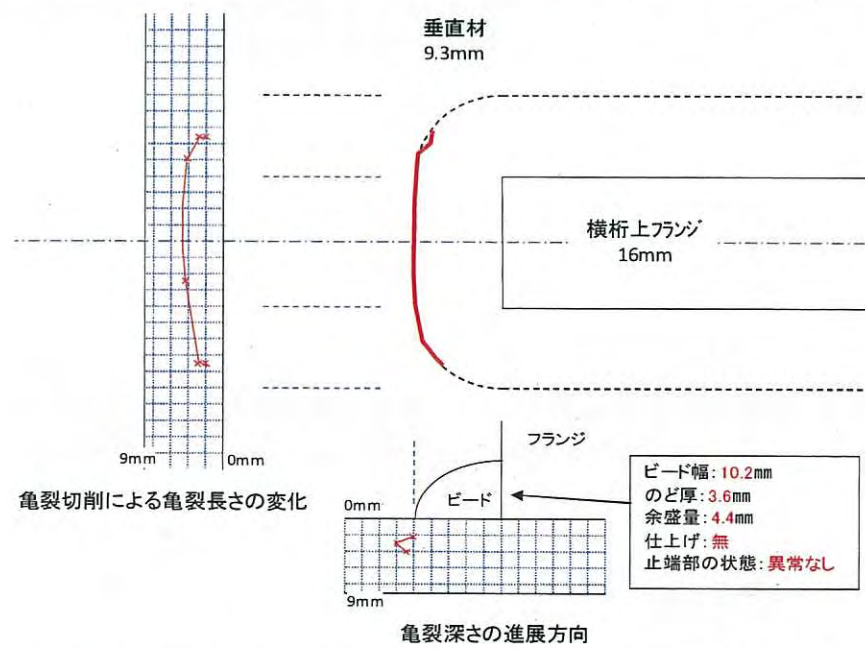
VPR01-③

<p>【特徴】 ■上フランジコバ面の、垂直材側の止端部に止まる亀裂(亀裂先端は、全て、垂直材側の止端部)</p> <p>【応急対策】 ※1 ■1mmずつ切削→MT調査を実施→亀裂がなくなるまで切削</p> <p>【結果】 ■5mm切削で亀裂消去</p>	
		※1 MT:磁粉探傷試験 (Magnetic Particle Testing)

切削深さ (mm)	0	1	2	3	4	5	6	7	8	9
亀裂全長 (mm)	-	-	30	30	15	亀裂消去	-	-	-	-

※初回MT調査で2mm切削済み

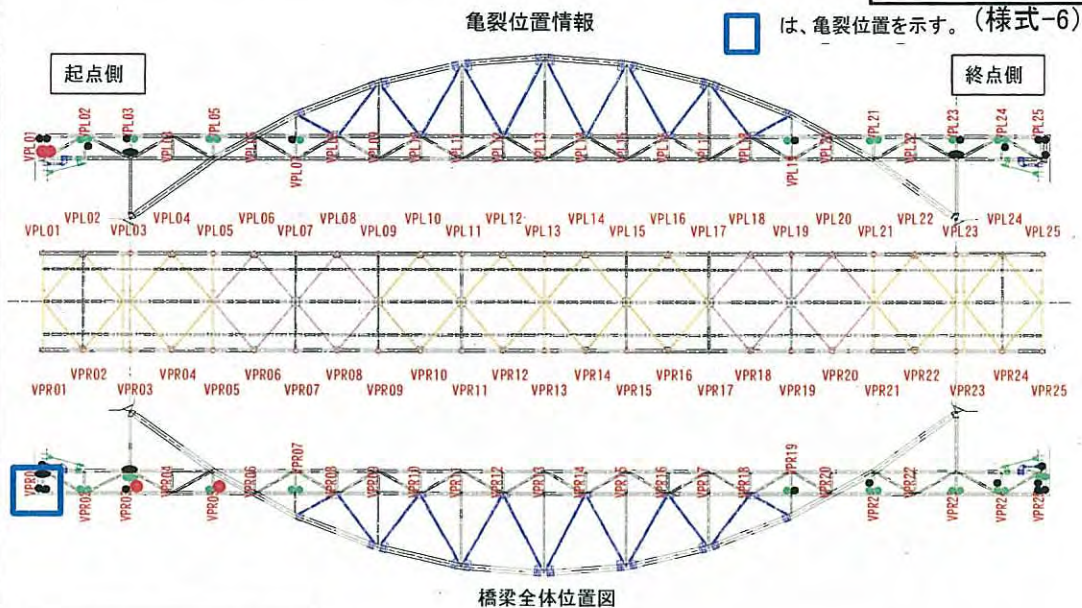
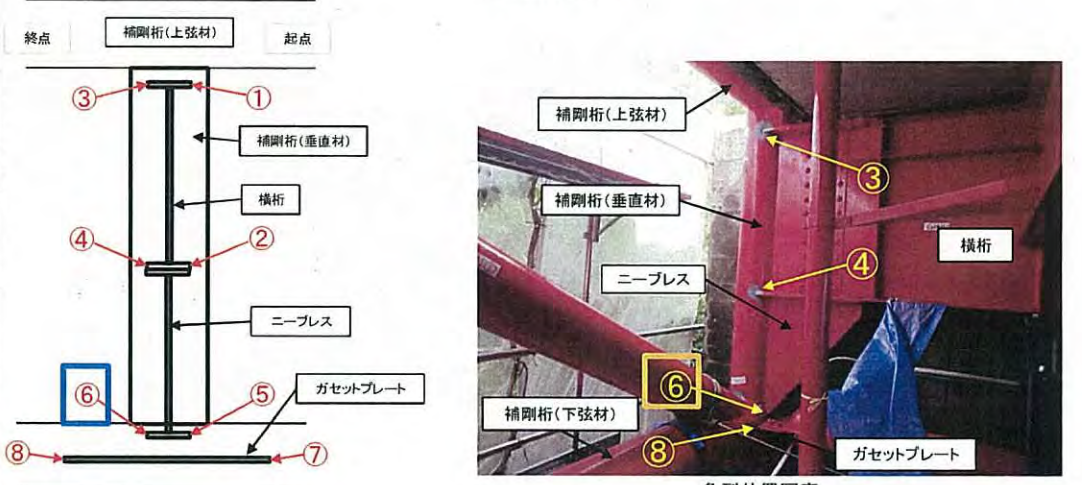
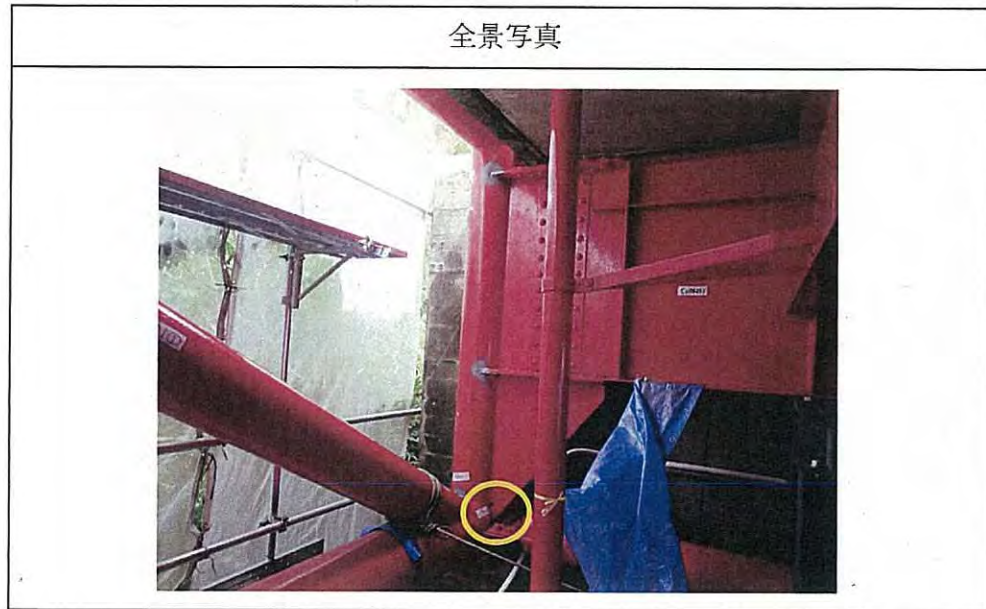
VPR01-⑤⑥

橋梁名	伊達橋	VPR	01	点検位置	⑤⑥												
<p>目視検査範囲</p> <p>下弦材:φ355.6×14(SS400)</p> <p>塗膜割れ:有(無) 局所的な錆:有(無)</p> <p>溶接仕上げ:有(無) 標準部 のど厚:2.3mm 余盛量:1.7mm コバ部 のど厚:4.9mm 余盛量:0.6mm ビード形状及び止端部の状態:異常なし</p> <p>目視検査範囲</p> <p>のど厚・余盛測定位置</p> <p>ニープレス下フランジ:100×8×1125 (SM490A)</p>																	
<p>目視検査 (調査カ所近影)</p> <p>塗膜割れ</p> <table border="1"> <tr><td>あり</td><td>○</td></tr> <tr><td>なし</td><td>---</td></tr> <tr><td>不明</td><td>---</td></tr> </table> <p>亀裂(目視による)</p> <table border="1"> <tr><td>あり</td><td>○</td></tr> <tr><td>なし</td><td>---</td></tr> <tr><td>不明</td><td>---</td></tr> </table>						あり	○	なし	---	不明	---	あり	○	なし	---	不明	---
あり	○																
なし	---																
不明	---																
あり	○																
なし	---																
不明	---																
<p>目視検査</p> <p>塗膜割れのマーキング</p> <p>目視検査</p> <p>塗膜割れのマーキング</p> <p>ニープレス下フランジ:100×8×1125 (SM490A)</p> <p>12mm 7mm 22mm 100mm</p> <p>ビード幅:13.0mm のど厚:4.9mm 余盛量:0.6mm 仕上げ:無 止端部の状態:異常なし</p> <p>ビード幅:9.4mm のど厚:2.3mm 余盛量:1.7mm 仕上げ:無</p>

<p>目視検査 (スケッチ)</p> <p>ニープレス下フランジ:100×8×1125 (SM490A)</p> <p>不明 100mm</p> <p>ビード幅:13.0mm のど厚:4.9mm 余盛量:0.6mm 仕上げ:無 止端部の状態:異常なし</p> <p>ビード幅:9.4mm のど厚:2.3mm 余盛量:1.7mm 仕上げ:無</p> <p>塗膜割れ延長:不明 亀裂延長:100mm</p>

橋梁名	伊達橋	VPR	01	点検位置	⑤⑥						
<p>磁粉探傷検査 (塗膜除去)</p> <p>検査範囲:ビード止端部から20mm</p> <p>溶接仕上げ状況</p> <p>ビード仕上げ無し</p> <p>磁粉探傷検査 (亀裂指示模様)</p> <p>①:l=12, 7, 22mm ②:l=100mm</p> <p>※切削後(①のみ)</p> <p>MT結果</p> <table border="1"> <tr><td>亀裂の有無</td><td>あり</td><td>○</td></tr> <tr><td></td><td>なし</td><td>---</td></tr> </table> <p>磁粉探傷検査 (スケッチ)</p> <p>特記事項</p> <p>※切削後</p> <p>亀裂延長:141mm (12+7+22+100)</p> <p>検査カ所の養生</p> <p>※応急対策後(切削、ストップホール等)に防錆処理を行う。</p> <p>写真内○数字は、亀裂間隔を示す。</p>						亀裂の有無	あり	○		なし	---
亀裂の有無	あり	○									
	なし	---									
<p>磁粉探傷検査 (塗膜除去)</p> <p>検査範囲:ビード止端部から20mm</p> <p>溶接仕上げ状況</p> <p>ビード仕上げ無し</p> <p>磁粉探傷検査 (亀裂指示模様)</p> <p>①:l=12, 7, 22mm ②:l=100mm</p> <p>※切削後(①のみ)</p> <p>MT結果</p> <table border="1"> <tr><td>亀裂の有無</td><td>あり</td><td>○</td></tr> <tr><td></td><td>なし</td><td>---</td></tr> </table> <p>磁粉探傷検査 (スケッチ)</p> <p>特記事項</p> <p>※切削後</p> <p>亀裂延長:141mm (12+7+22+100)</p> <p>検査カ所の養生</p> <p>※応急対策後(切削、ストップホール等)に防錆処理を行う。</p> <p>写真内○数字は、亀裂間隔を示す。</p>						亀裂の有無	あり	○		なし	---

【特徴】
■ニープレス下フランジのビード部に沿う亀裂
(亀裂先端は、下弦材の止端部)
100mmの亀裂は、貫通している可能性あり。

【結果】
亀裂A~D: 4mm切削で未溶着部を確認した。

切削深さ (mm)	0	1	2	3	4
A全長 (mm)	12	29	66	80	80
B全長 (mm)	7				
C全長 (mm)	22	22			
D全長 (mm)			11

切削前、亀裂A,B,Cはそれぞれ独立した亀裂であった。(Dは内在亀裂)
切削にしたがい、連続した亀裂となった。
4mmの切削後、未溶着部を確認。

【応急対策】 ※1
■1mmずつ切削→MT調査を実施→亀裂がなくなるまで切削

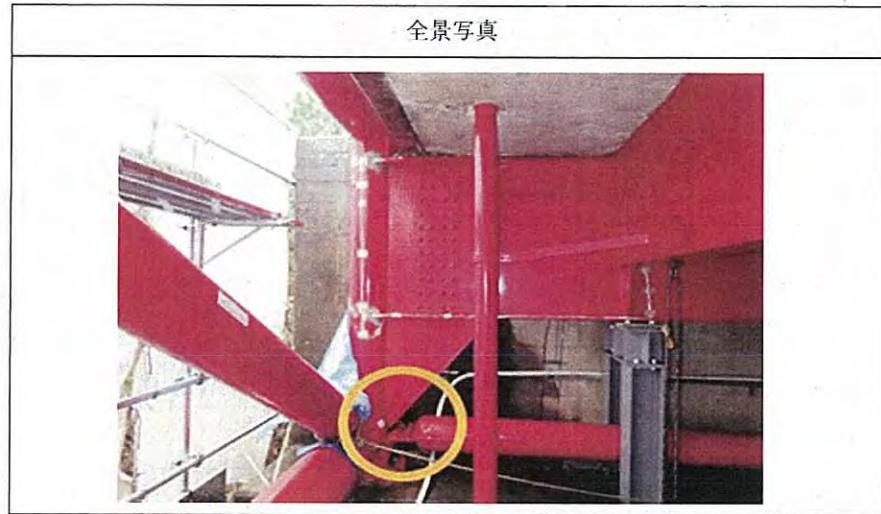
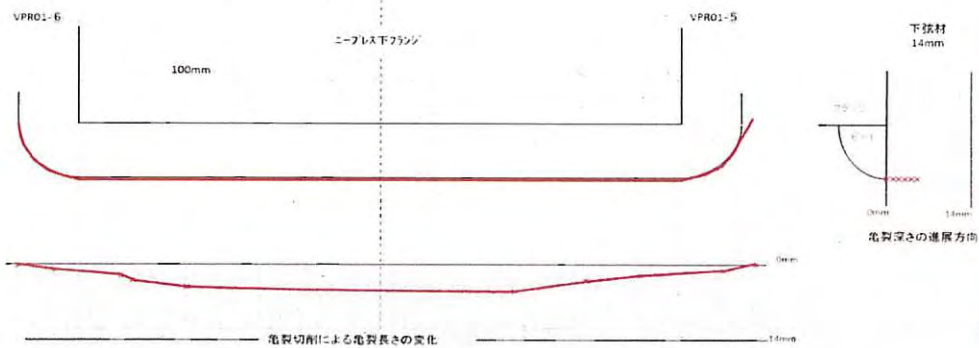
VPR01-⑤⑥

応急対策方針	切削	亀裂TYPE	D
	イメージ図		備考
		<p>【特徴】 ■ニープレストフランジのピード部に沿う亀裂 (亀裂先端は、全て、下弦材の止端部)</p> <p>【応急対策】 ※1 ■1mmずつ切削→MT調査を実施→母材板厚(14mm)の1/2まで切削</p> <p>【結果】 ■5mm切削で亀裂消去</p>	<p>※1 MT: 磁粉探傷試験 (Magnetic Particle Testing)</p>
	<p>【凡例】 切削除去 :</p>

切削深さ(mm)	0	1	2	3	4	5
A部長さ(mm)	100	96	84	73	60	除去

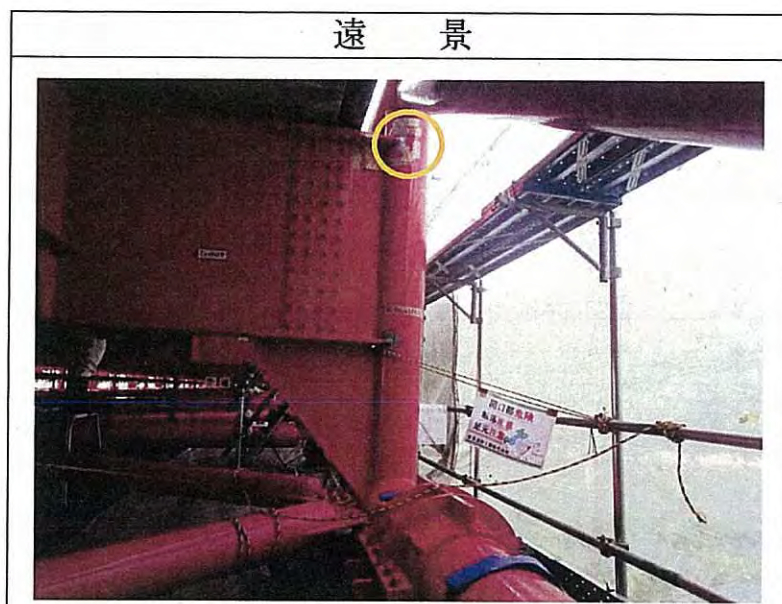
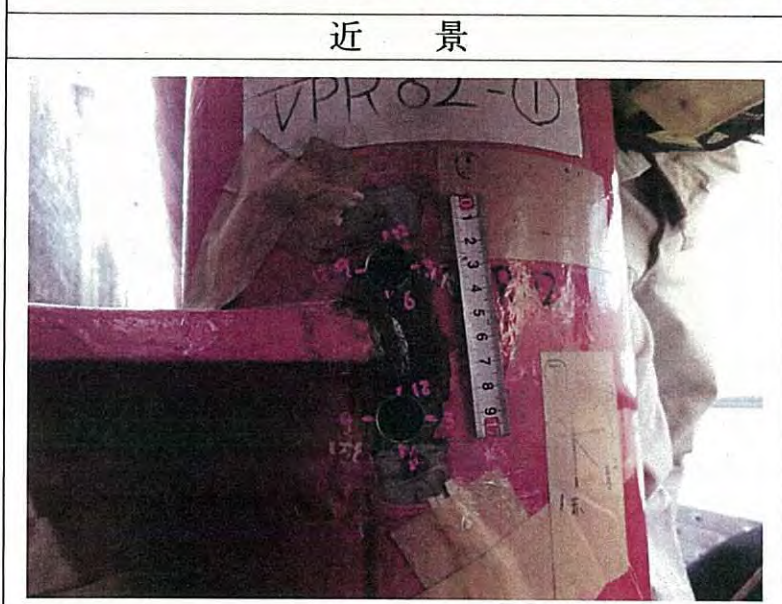
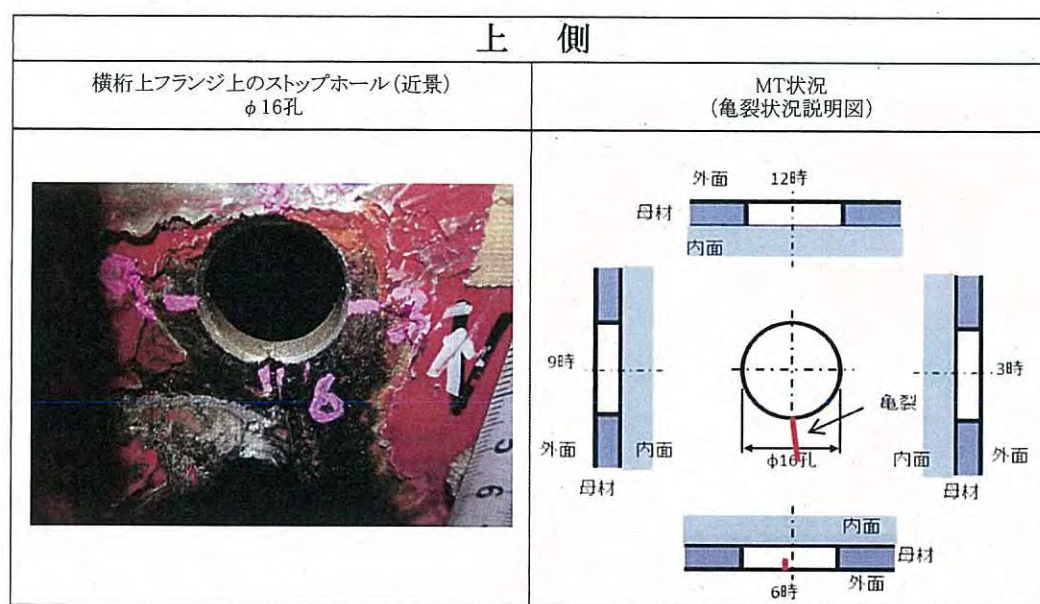
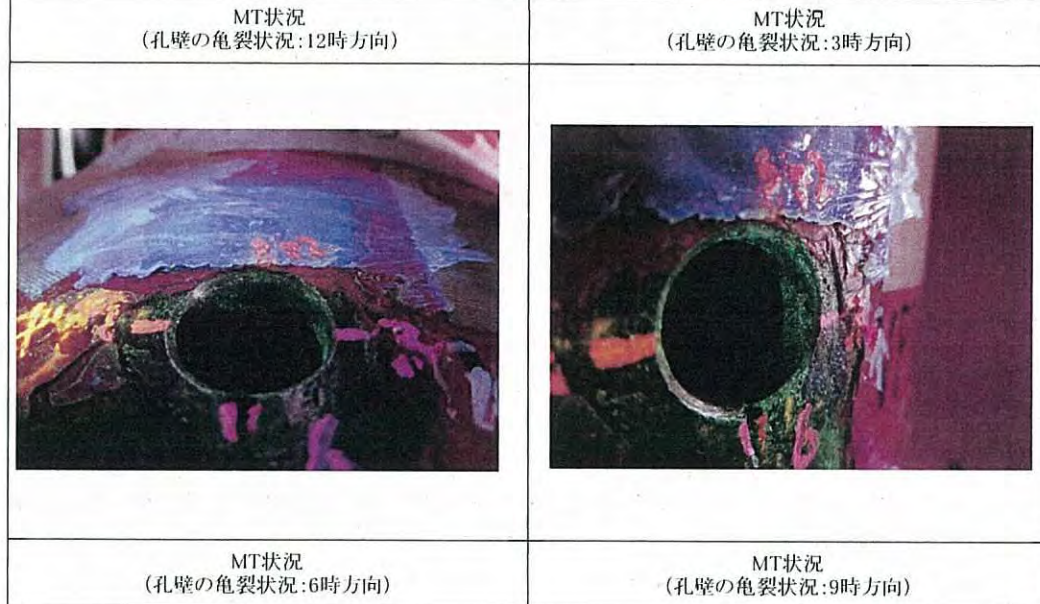
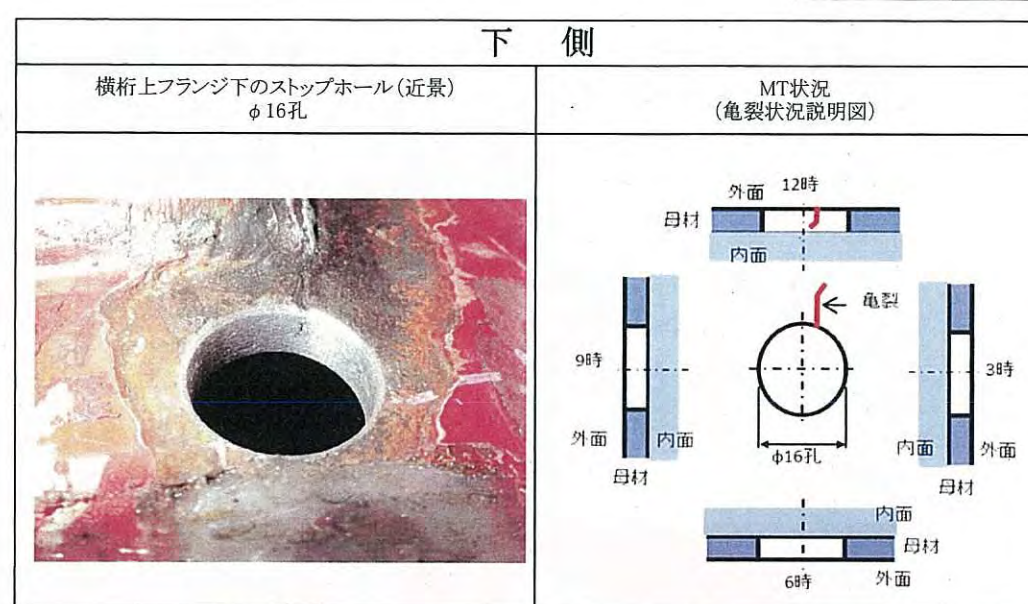
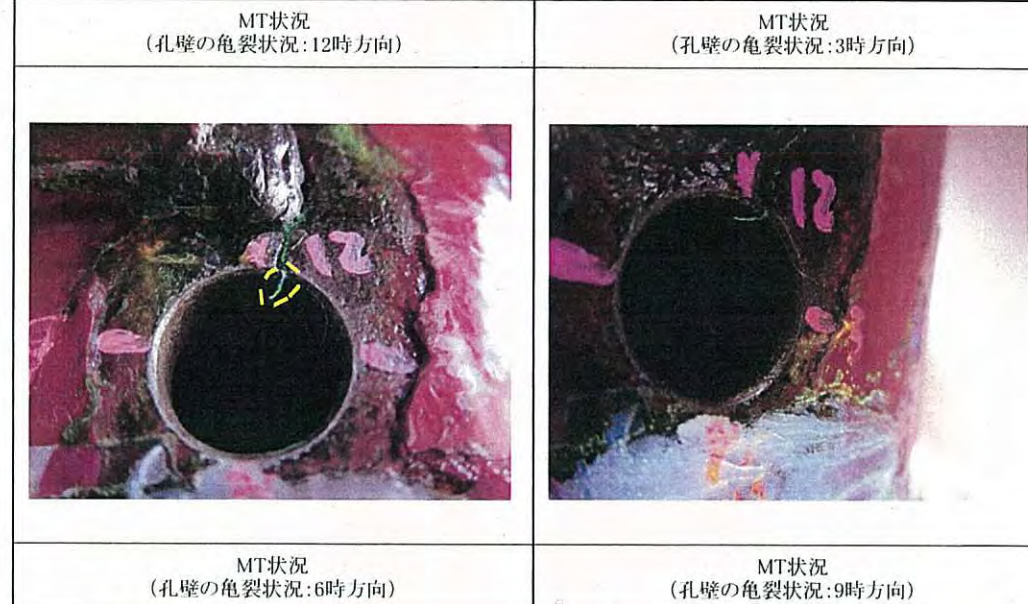
VPR02-①

応急対策方針(案)	ストップホール	亀裂TYPE	D
	イメージ図		備考
		<p>【特徴】</p> <ul style="list-style-type: none"> ■上フランジコバ面の、垂直材側の止端部から、垂直材母材に進行した亀裂 (亀裂先端は、全て、垂直材) ■ビード外に進展した亀裂 <p>【応急措置】</p> <ul style="list-style-type: none"> ■十分にフランジから離れた亀裂について、ストップホールを実施 ①亀裂先端から2~3mm離れた位置を中心に施工 ②削孔機が設置出来ないため、ドリルにて16mm削孔 ※孔壁の処理出来る径 ③仕上げ砥石は#120を使用 ④孔壁をMT調査 	<p>※1</p>
	<p>【凡例】</p> <p>ストップホール位置: ○</p>	<p>※1 MT: 磁粉探傷試験 (Magnetic Particle Testing)</p>

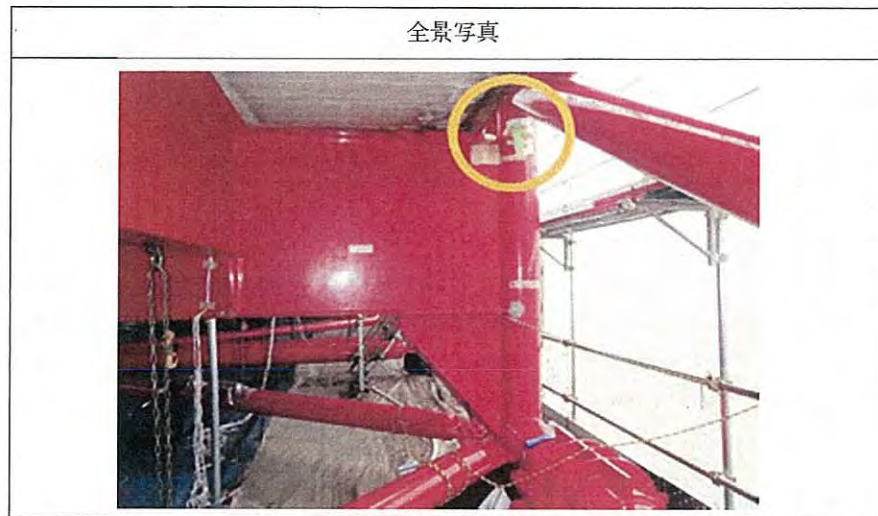
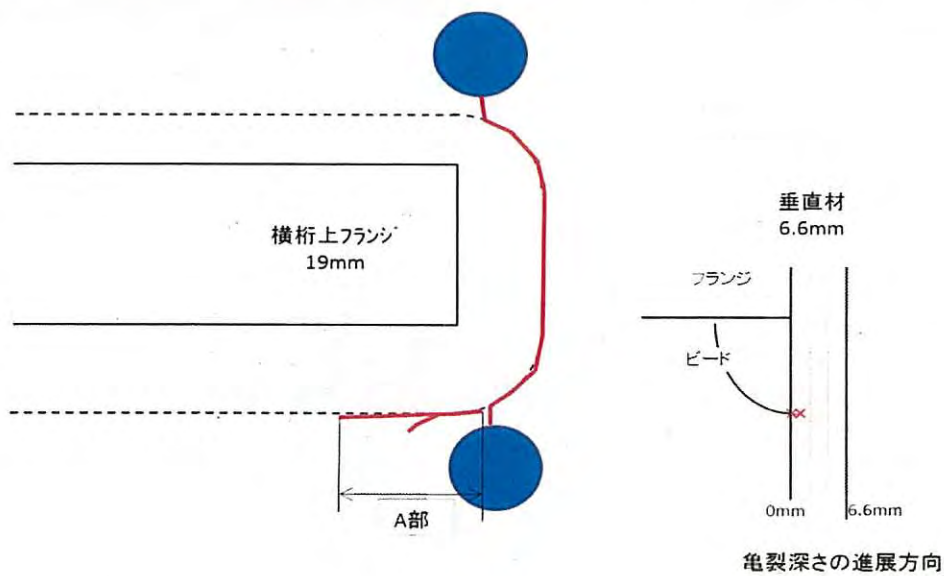
VPR02-①

応急対策方針	切削	亀裂TYPE	D
	イメージ図		備考
	<p>【凡例】 切削除去：----- ストップホール：○</p>	<p>【特徴】 ■上フランジコバ面の、垂直材側の止端部に止まる亀裂かつ、垂直材母材に進行した亀裂 (亀裂先端は、止端部と垂直材の両方)</p> <p>【応急対策】 ※1 ■1mmずつ切削→MT調査を実施→母材板厚(6.6mm)の1/2まで切削</p> <p>【結果】 A:2mm切削で亀裂消去</p>	<p>※1 MT:磁粉探傷試験 (Magnetic Particle Testing)</p>

切削深さ(mm)	0	1	2	3	---	---
A部長さ(mm)	6	6	除去	---	---	---

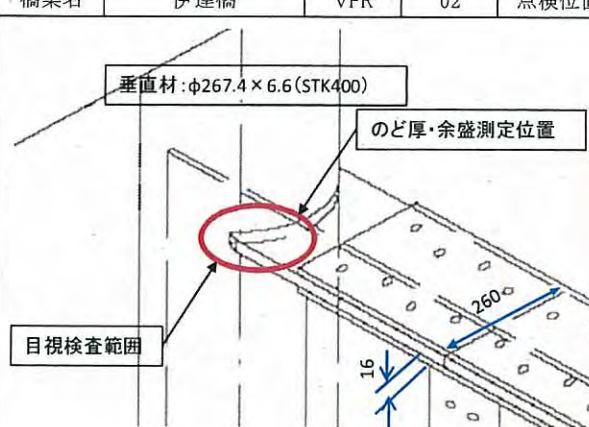
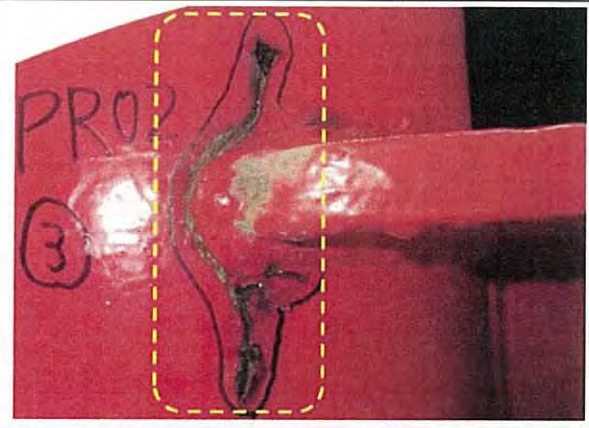
橋梁名	伊達橋	VPR	02	点検位置	③

<p>目視検査範囲</p> <p>塗膜割れ: 有/無 局所的な錆: 有/無</p> <p>溶接仕上げ: 有/無</p> <p>標準部のど厚: 6.4mm 余盛量: 1.6mm</p> <p>コバ部のど厚: 4.2mm 余盛量: 2.8mm</p> <p>ビード形状及び止端部の状態: 異常なし</p>

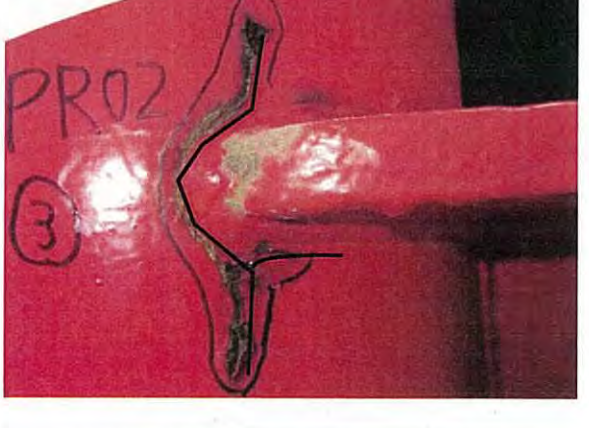
<p>目視検査</p> <p>塗膜割れのマーキング</p>

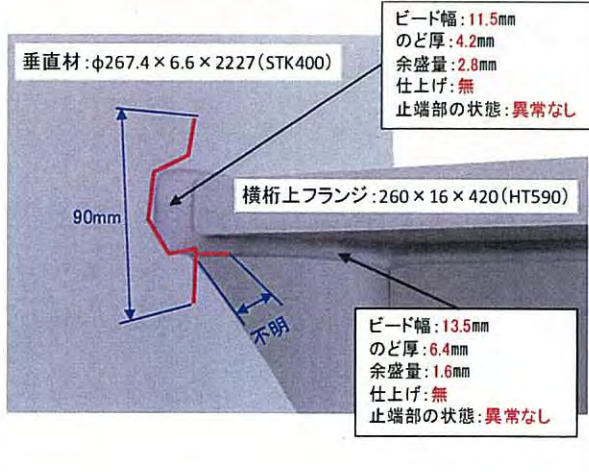
<p>目視検査</p> <p>(スケッチ)</p> <p>塗膜割れ延長: 不明 亀裂延長: 90mm</p>

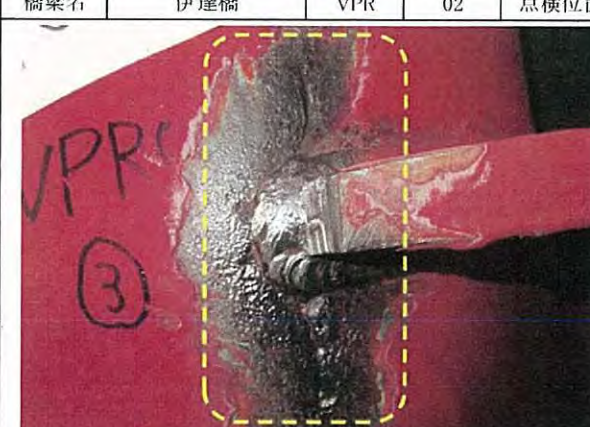
橋梁名	伊達橋	VPR	02	点検位置	③

<p>磁粉探傷検査</p> <p>(塗膜除去)</p> <p>検査範囲: ビード止端部から20mm</p> <p>溶接仕上げ状況</p> <p>ビード仕上げ無し</p>

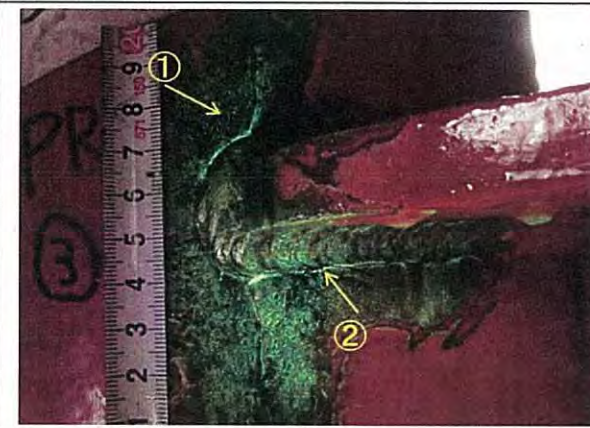
<p>磁粉探傷検査</p> <p>(亀裂指示模様)</p> <p>①:l=80mm ②:l=34mm</p> <p>※未切削</p>

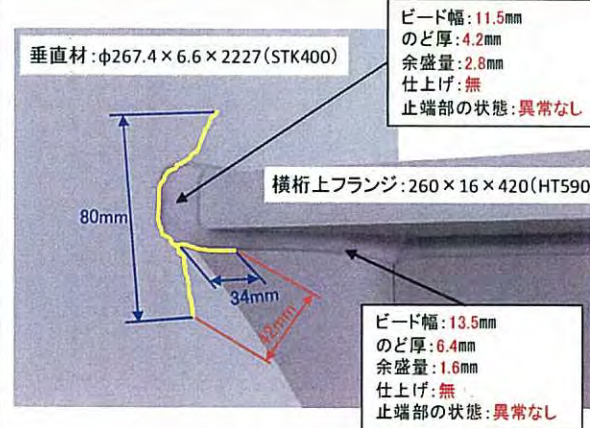
<p>磁粉探傷検査</p> <p>(スケッチ)</p> <p>特記事項</p> <p>寸法凡例 —: 亀裂延長 - -: 離隔距離</p> <p>亀裂延長: 114mm (80+34)</p>

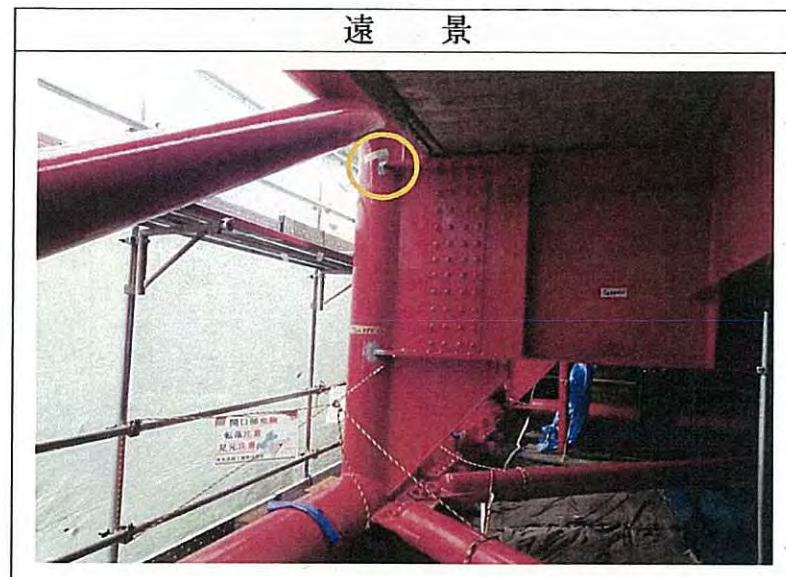
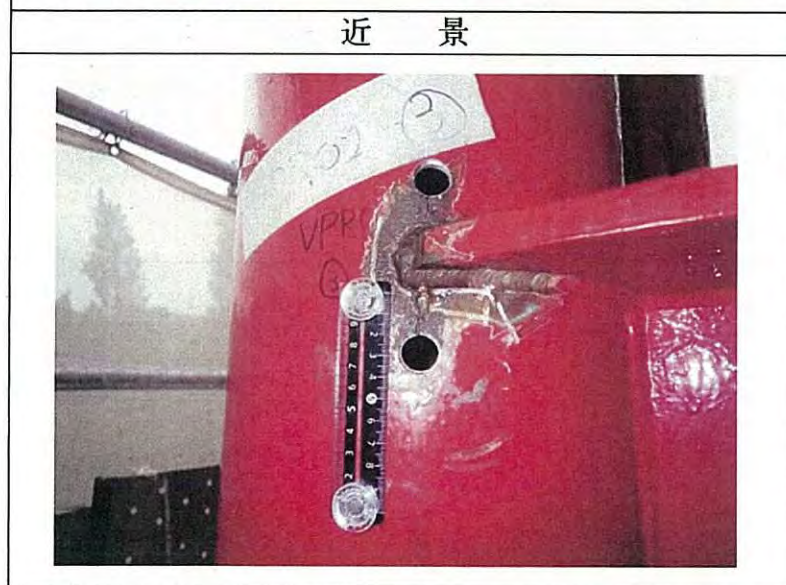
VPR02-③

応急対策方針(案)	ストップホール	亀裂TYPE	E
	イメージ図		備考
	<p>【凡例】 ストップホール位置: ○</p>	<p>【特徴】</p> <ul style="list-style-type: none"> ■上フランジの下面(又は上面)及びコバ面の、垂直材側の止端部に沿う亀裂かつ、垂直母材に進行した亀裂(亀裂先端は、止端部と垂直材の両方) <p>【応急措置】</p> <ul style="list-style-type: none"> ■十分にフランジから離れた亀裂について、ストップホールを実施 ①亀裂先端から2~3mm離れた位置を中心に施工 ②削孔機が設置出来ないため、ドリルにてφ16mm削孔 ※孔壁の処理が出来る径 ③仕上げ砥石は#120を使用 ④孔壁をMT調査 ※1 	
			※1 MT:磁粉探傷試験 (Magnetic Particle Testing)

横桁上フランジ上のストップホール(近景) φ16孔	MT状況 (亀裂状況説明図)
MT状況 (孔壁の亀裂状況:12時方向)	MT状況 (孔壁の亀裂状況:3時方向)
MT状況 (孔壁の亀裂状況:6時方向)	MT状況 (孔壁の亀裂状況:9時方向)

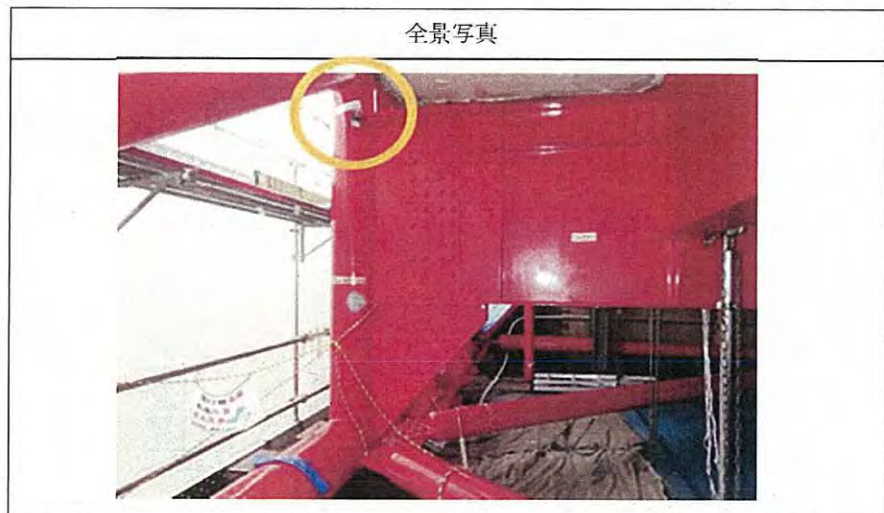
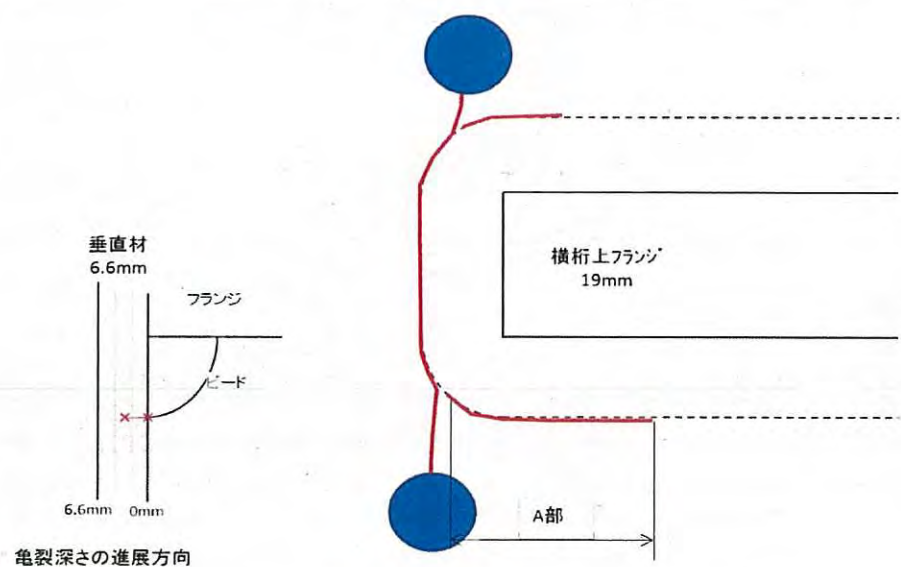
VPR02-③

応急対策方針	切削	亀裂TYPE	D
	イメージ図		備考
		<p>【凡例】 切削除去: 切削後残存: ———— ストップホール: ○</p>	<p>【特徴】 ■上フランジボ面の、垂直材側の止端部に止まる亀裂かつ、垂直材母材に進行した亀裂 (亀裂先端は、止端部と垂直材の両方) 【応急対策】 ※1 ■1mmずつ切削→MT調査を実施→母材板厚(6.6mm)の1/2まで切削 【結果】 A: 2mm切削で亀裂長34mm→8mm残存</p> <p>※1 MT: 磁粉探傷試験 (Magnetic Particle Testing)</p>

切削深さ(mm)	0	1	2	3	---	---
A部長さ(mm)	34	32	25	8	---	---

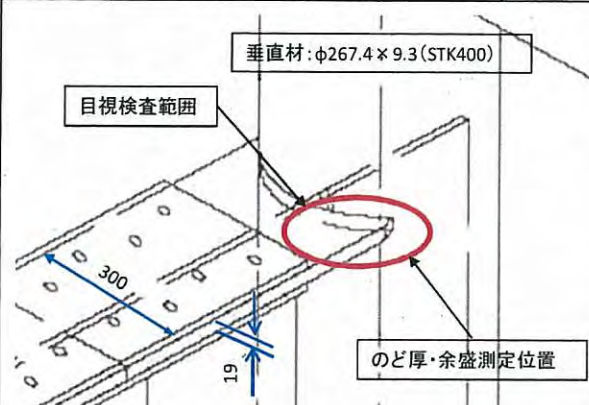
VPR03-①

<p>目視検査範囲</p> <p>塗膜割れ: <input checked="" type="checkbox"/>有 <input checked="" type="checkbox"/>無 局所的な錆: <input checked="" type="checkbox"/>有 <input checked="" type="checkbox"/>無</p> <p>溶接仕上げ: <input checked="" type="checkbox"/>有 <input checked="" type="checkbox"/>無 標準部 のど厚: 6.4mm 余盛量: 2.6mm コバ部 のど厚: 4.9mm 余盛量: 3.1mm ビード形状及び止端部の状態: 異常なし</p>

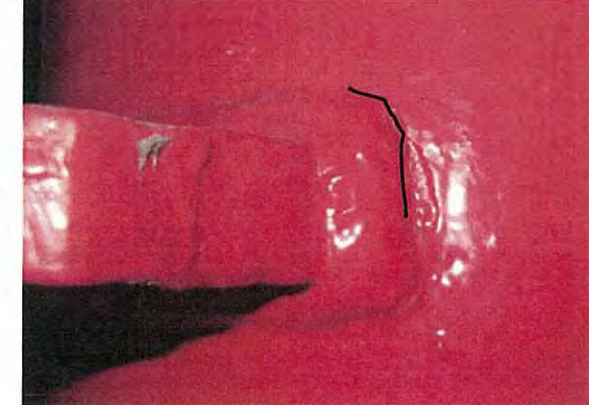
<p>目視検査</p> <p>塗膜割れのマーキング</p>

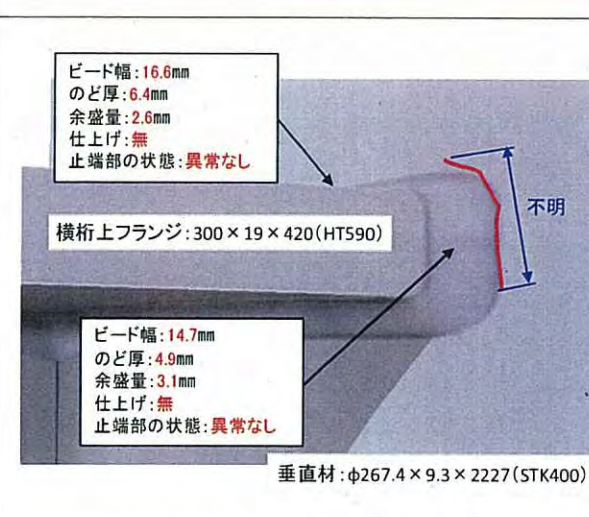
<p>目視検査 (スケッチ)</p> <p>塗膜割れ延長: 不明 亀裂延長: 不明</p>

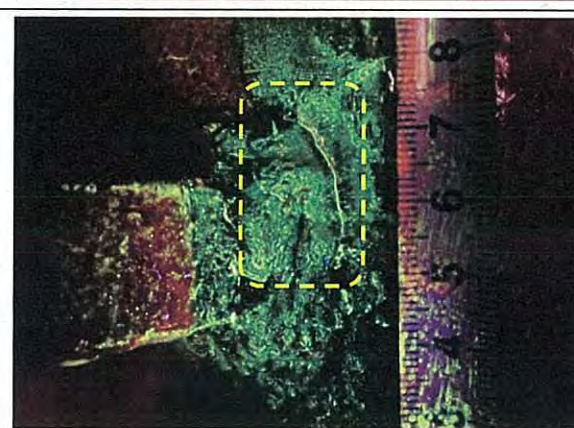
<p>磁粉探傷検査 (亀裂指示模様)</p> <p>①:l=20mm</p> <p>※切削後</p>

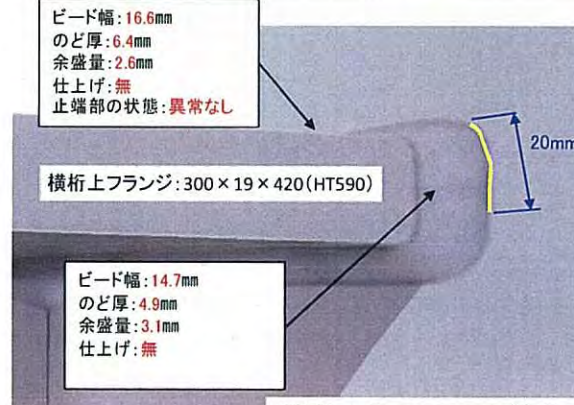
<p>磁粉探傷検査 (スケッチ)</p> <p>特記事項</p> <p>亀裂延長: 20mm</p>

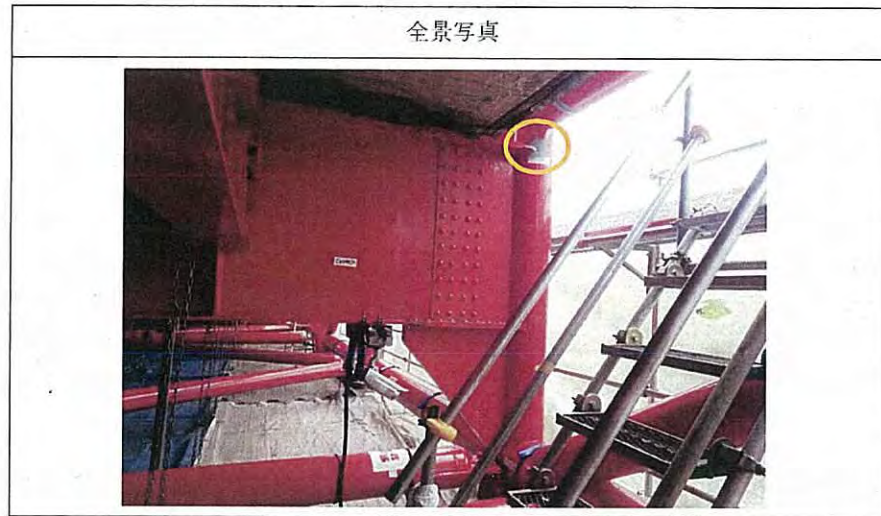
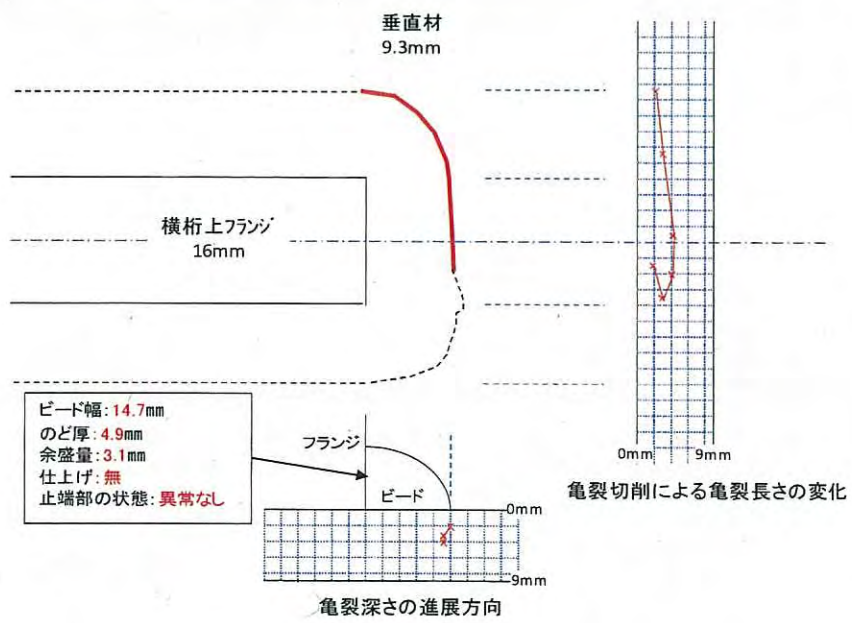
VPR03-①

応急対策方針	切削	亀裂TYPE	A
	イメージ図		備考
	<p>【凡例】 切削範囲: - - - - -</p>	<p>【特徴】 ■上フランジコバ面の、垂直材側の止端部に止まる亀裂(亀裂先端は、全て、垂直材側の止端部)</p> <p>【応急対策】 ※1 ■1mmずつ切削→MT調査を実施→亀裂がなくなるまで切削</p> <p>【結果】 ■5mm切削で亀裂消去</p>	
			<p>※1 MT:磁粉探傷試験 (Magnetic Particle Testing)</p>

切削深さ (mm)	0	1	2	3	4	5	6	7	8	9
亀裂全長 (mm)	-	-	20	20	5	亀裂消去	-	-	-	-

※初回MT調査で2mm切削済み

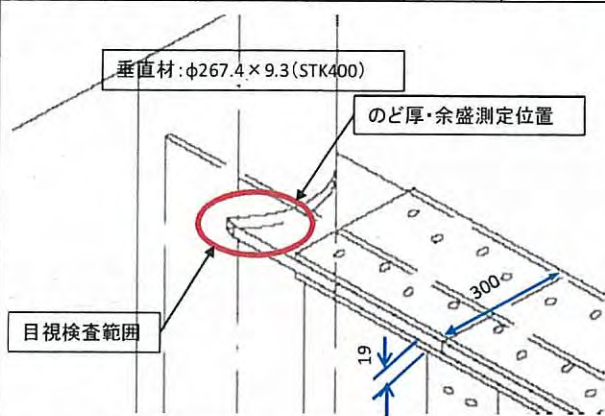
VPR03-③

<p>目視検査範囲</p> <p>塗膜割れ: 有/無 局部的な錆: 有/無</p> <p>溶接仕上げ: 有/無 標準部のど厚: 3.5mm 余盛量: 3.5mm コバ部のど厚: 6.1mm 余盛量: 2.9mm ビード形状及び止端部の状態: 異常なし</p>

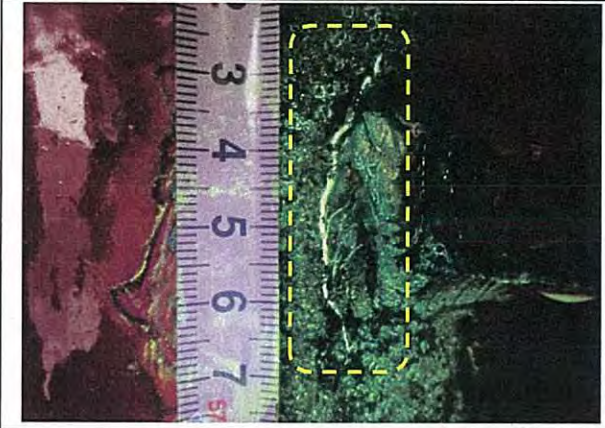
<p>磁粉探傷検査 (亀裂指示模様)</p> <p>①: 1=50mm</p> <p>※未切削</p>

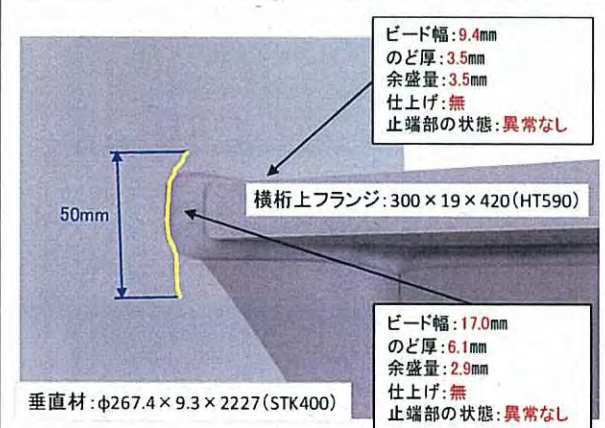
<p>磁粉探傷検査 (スケッチ)</p> <p>特記事項</p> <p>亀裂延長: 50mm</p>

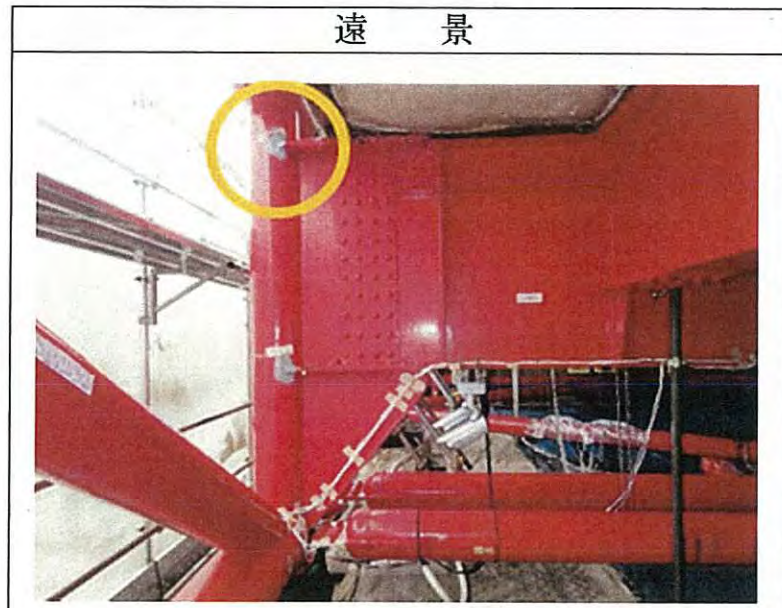
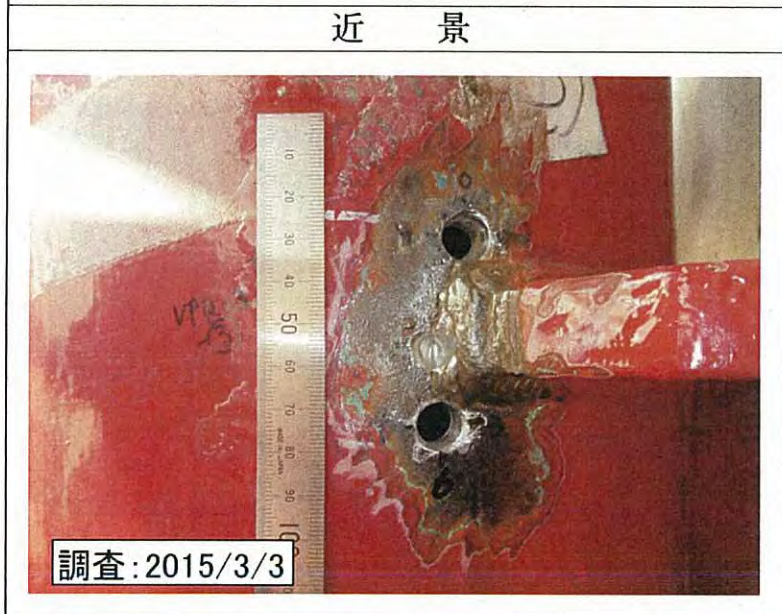
VPR03-③

応急対策方針(案)	ストップホール	亀裂TYPE	C
	イメージ図		備考
		<p>【特徴】</p> <ul style="list-style-type: none"> ■上フランジコバ面の、垂直材側の止端部から、垂直材母材に進行した亀裂(亀裂先端は、全て、垂直材) ■ビード外に進展した亀裂 <p>【応急措置】</p> <ul style="list-style-type: none"> ■フランジの止端部付近の亀裂について、ストップホールを実施 ①亀裂先端から2~3mm離れた位置を中心に施工 ②削孔機が設置出来ないため、ドリルにて10mm削孔 ※孔壁の処理が出来る径 ③仕上げ砥石は#120を使用 ④孔壁をMT調査 ※1 	<p>※1 MT:磁粉探傷試験 (Magnetic Particle Testing)</p>

横桁上フランジ上のストップホール(近景) φ10孔	MT状況 (亀裂状況説明図)
MT状況 (孔壁の亀裂状況: 12時方向)	MT状況 (孔壁の亀裂状況: 3時方向)
MT状況 (孔壁の亀裂状況: 6時方向)	MT状況 (孔壁の亀裂状況: 9時方向)

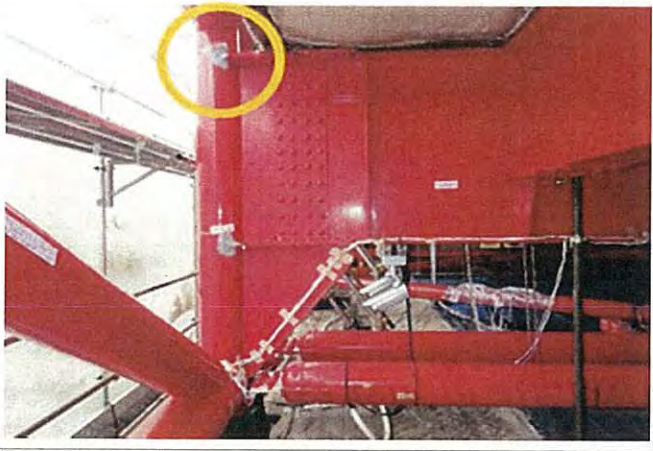
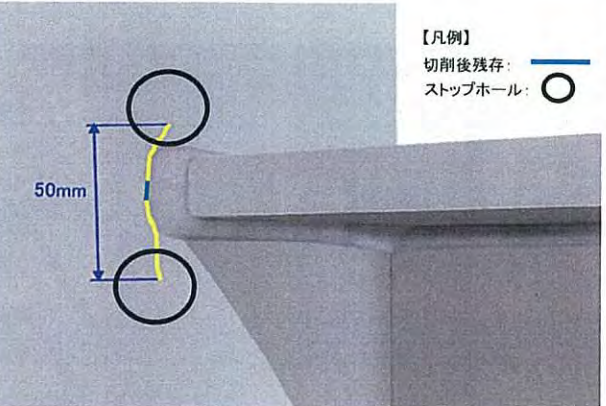
VPR03-③

<p>【凡例】 切削後残存: — ストップホール: ○</p>	<p>■ 上フランジコバ面の、垂直材側の止端部に止まる亀裂かつ、垂直材母材に進行した亀裂 (亀裂先端は、全て垂直材)</p> <p>【応急対策】 ※1 ■ 1mmずつ切削→MT調査を実施→母材板厚(9.3mm)の1/2まで切削</p> <p>【結果】 亀裂中央部を4.5mm切削で亀裂の残存を確認し、切削終了</p>

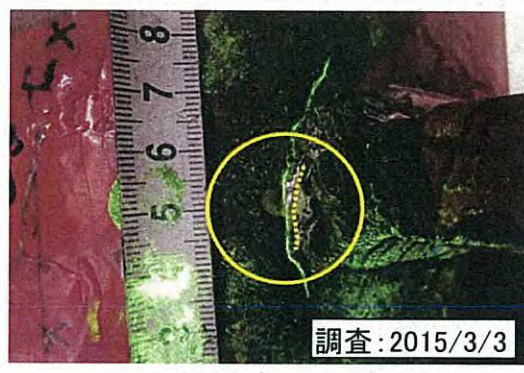
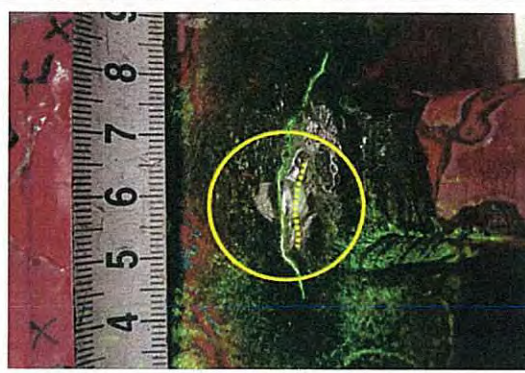
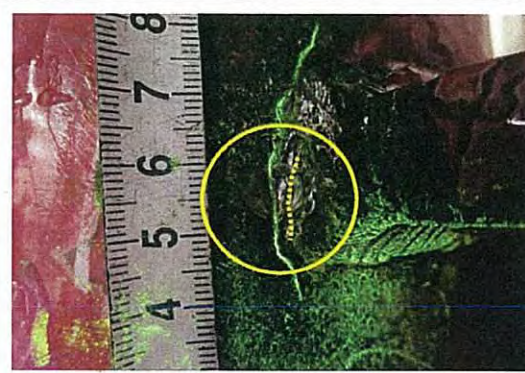
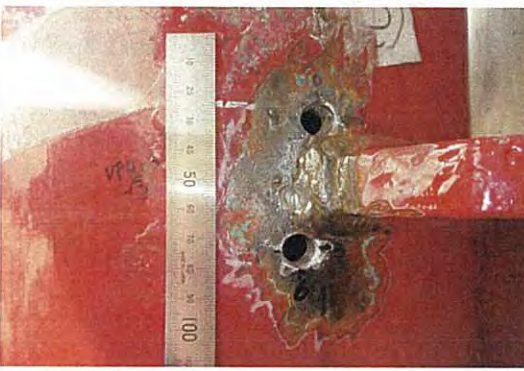
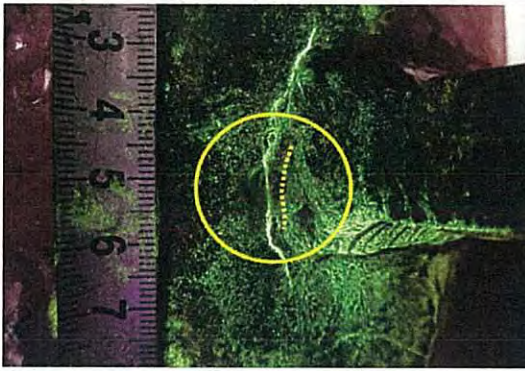
1mm切削後MT状況	2mm切削後MT状況	3mm切削後MT状況

4.5mm切削状況	MT状況(亀裂残存確認)

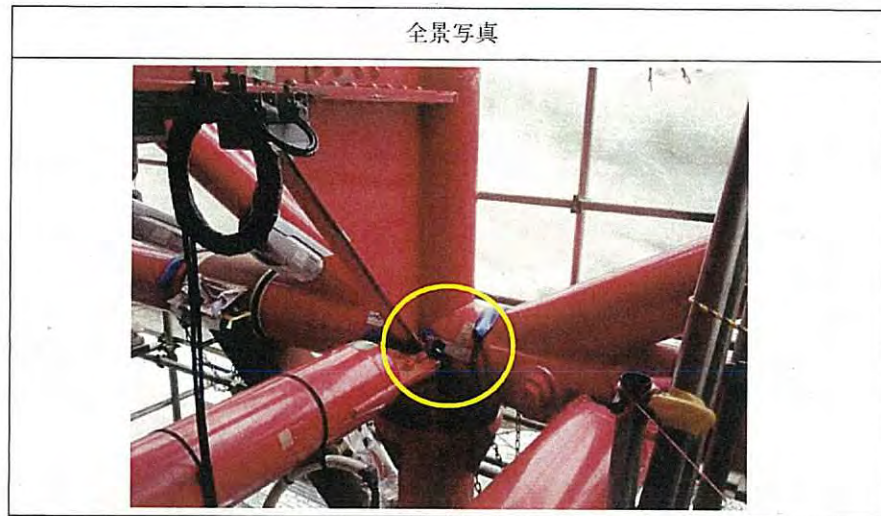
VPR03-⑤

応急対策方針	切削	亀裂TYPE	D
	イメージ図		備考
	<p>【凡例】 切削後残存: — ストップホール: ○</p>	<p>【特徴】 ■ニープレス下フランジのビード部に沿う亀裂 (亀裂先端は、止端部と下弦材の両方) 亀裂が貫通している可能性あり。</p> <p>【応急対策】 ※1 ■1mmずつ切削→MT調査を実施(母材板厚14mm)</p> <p>【結果】 中央部が貫通しているため、 枝亀裂を4mm切削で亀裂長不変のため切削終了 19mm→11mm残存</p> <p>※1 MT: 磁粉探傷試験 (Magnetic Particle Testing)</p>

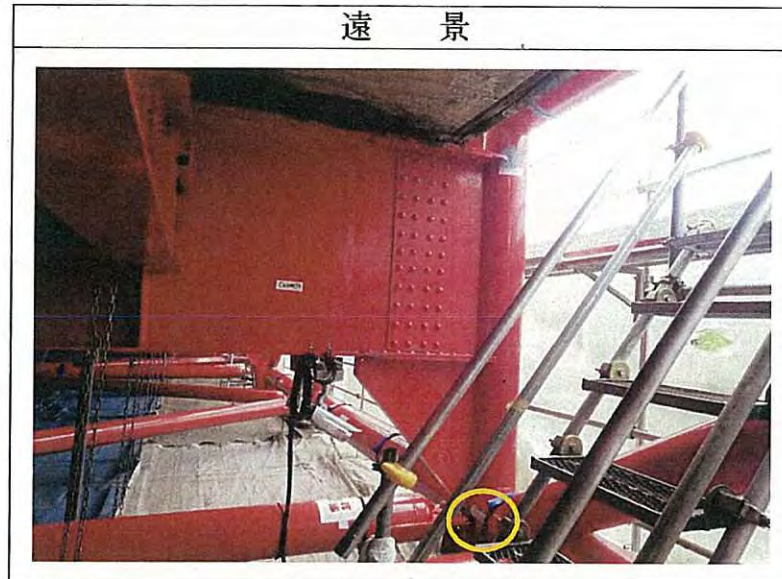
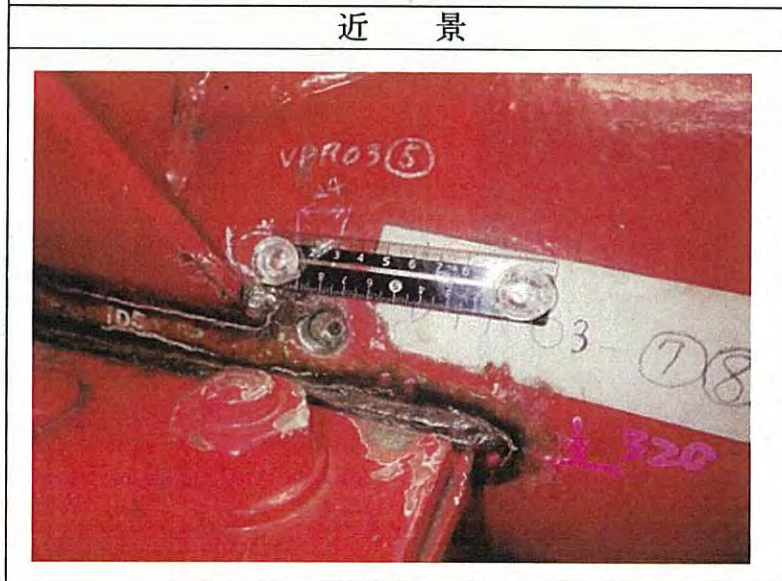
VPR03-⑤

応急対策方針(案)	ストップホール イメージ図	亀裂TYPE	G
		<p>【特徴】 ■ニープレス下フランジのビード部に沿う亀裂一部ビードを横断する亀裂あり。(亀裂先端は、止端部と下弦材の両方)亀裂が貫通している可能性あり。</p> <p>【応急措置】 ■十分にフランジから離れた亀裂について、ストップホールを実施 ①亀裂先端から2~3mm離れた位置を中心に施工 ②削孔機が設置出来ないため、ドリルにて18mm削孔 ※孔壁の処理が出来る径 ③仕上げ砥石は#120を使用 ④孔壁をMT調査 ※1</p>	
			<p>※1 MT:磁粉探傷試験 (Magnetic Particle Testing)</p>

ニープレスフランジ起点側のストップホール(近景) φ18孔	MT状況 (亀裂状況説明図)
<p>MT状況 (孔壁の亀裂状況:12時方向)</p>	<p>MT状況 (孔壁の亀裂状況:3時方向)</p>
<p>MT状況 (孔壁の亀裂状況:6時方向)</p>	<p>MT状況 (孔壁の亀裂状況:9時方向)</p>
<p>MT状況 (孔壁の亀裂状況:9時方向)</p>	<p>MT状況 (孔壁の亀裂状況:9時方向)</p>

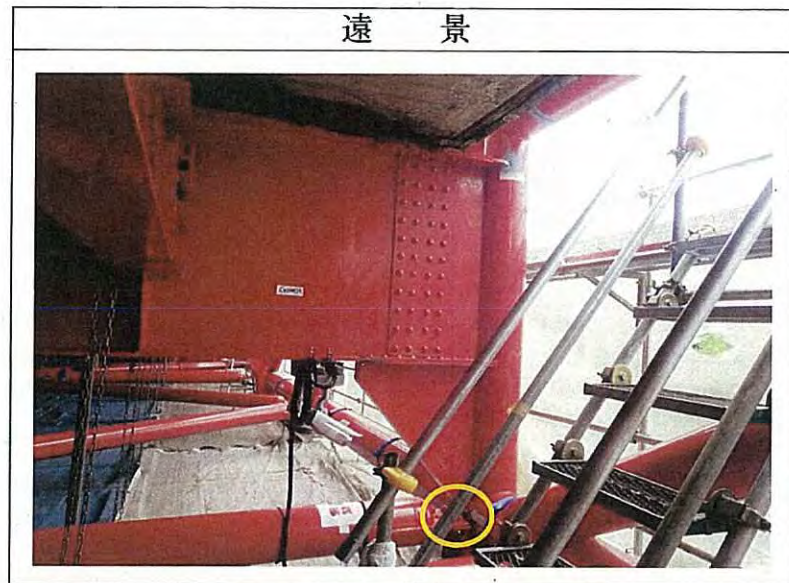
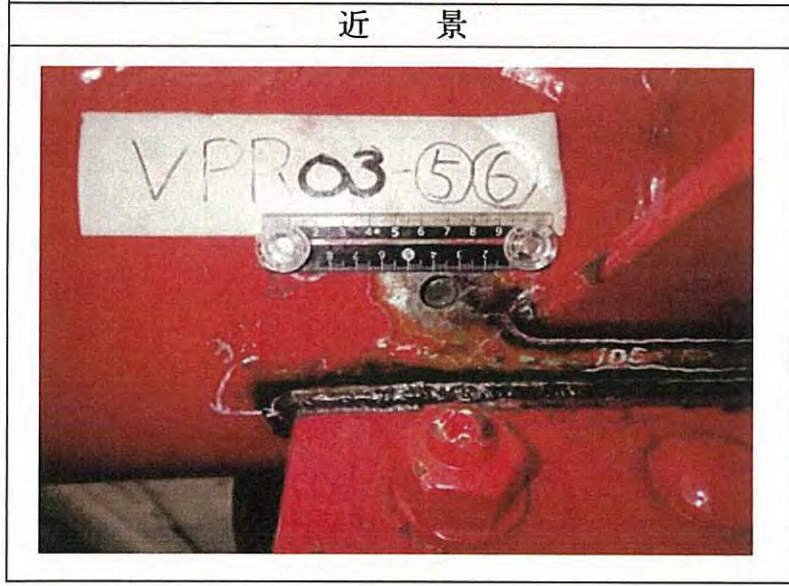
VPR03-⑥

終点側	
<p>ニープレスタフランジ終点側のストップホール(近景) φ16孔</p>	<p>MT状況 (亀裂状況説明図)</p>
<p>MT状況 (孔壁の亀裂状況:12時方向)</p>	<p>MT状況 (孔壁の亀裂状況:3時方向)</p>
<p>MT状況 (孔壁の亀裂状況:6時方向)</p>	<p>MT状況 (孔壁の亀裂状況:9時方向)</p>

応急対策方針(案)	ストップホール イメージ図	亀裂TYPE	G
	<p>【凡例】 ストップホール位置: ○</p>	<p>【特徴】 ■ニープレスタフランジのビード部に沿う亀裂 一部ビードを横断する亀裂あり。 (亀裂先端は、止端部と下弦材の両方) 亀裂が貫通している可能性あり。</p> <p>【応急措置】 ■十分にフランジから離れた亀裂について、ストップホールを実施 ①亀裂先端から2~3mm離れた位置を中心に施工 ②削孔機が設置出来ないため、ドリルにて16mm削孔 ※孔壁の処理が出来る径 ③仕上げ砥石は#120を使用 ④孔壁をMT調査 ※1</p>	
		<p>※1 MT:磁粉探傷試験 (Magnetic Particle Testing)</p>
